Nr zlecenia DEKRA: MHC/WAW/12170/24/02/16
Nr zlecenia/szkody:
Data zlecenia: 16-02-2024

Ocena stanu technicznego pojazdu

Eurotax-Kod EC	Marka, model, typ pojazdu				Rodzaj nadwozia
0137492	BMW, X5 [G05] 18-23, X5 xDrive30d sport-aut				KOM
Rodzaj silnika	Pojemność [ccm]	Moc [KM/kW]	Skrzynia biegów	Stan licznika [km] (odczytany)	Ilość drzwi/miejsc
z zapłonem samoczynnym	2993	265/195	automatyczna	115 605	5/5
Nr rej. pojazdu	Nr nadwozia (VIN)		Data 1-rej./rok prod.	Następne bad. tech.	Lakier
WE491YT	WBACV610909C43074		14-04-2020/2020	13-04-2025	czarny/METALIK

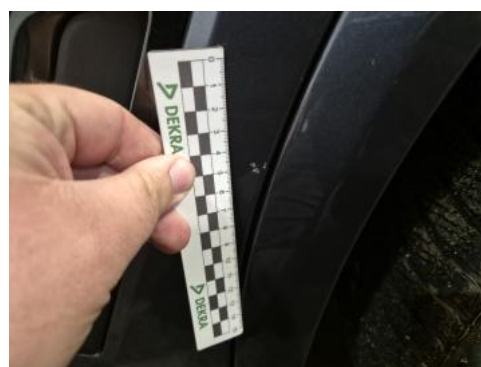
Poz.	Nazwa części	Nr katalogowy	Opis uszkodzenia	Czas [rbg]
1	Błotnik przedni R	41007492364	rysa/odprysk	
2	Drzwi przednie (nieuzbrojone) L	41518738551	rysa/odprysk	
3	Drzwi tylne (nieuzbrojone) L	41522642779	rysa/odprysk	
4	Nakładka progu zewn. L	51778498995	rysa/odprysk	
5	Nakładka zderzaka tylnego, dół	51129482090	wgniecenie	
6	Błotnik tylny L	41007955005	rysa/odprysk	
7	Kłapa/Pokrywa/Drzwi tylne dolne	41007931937	wgniecenie	
8	Deska rozdzielcza	51459471872	rysa/odprysk	
9	Próg lewy L		rysa/odprysk	
10	Próg prawy R		wgniecenie	
11	Felgi kół		rysa/odprysk

Fot. 44
Błotnik przedni P - Rysa/odprysk 1

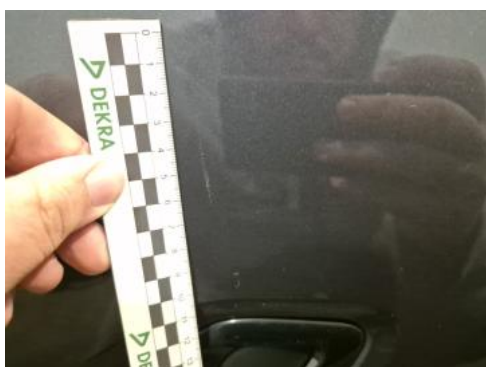
Fot. 45
Błotnik przedni P - Rysa/odprysk 2

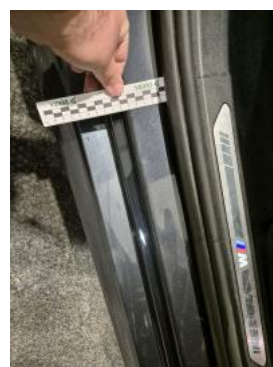
Fot. 46
Próg P - Wgniecenie/odkształcenie 1

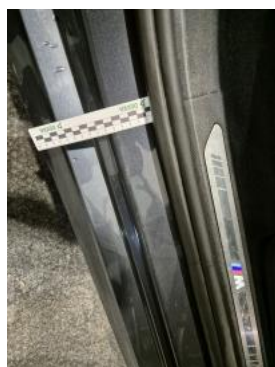
Fot. 47
Próg P - Wgniecenie/odkształcenie 2

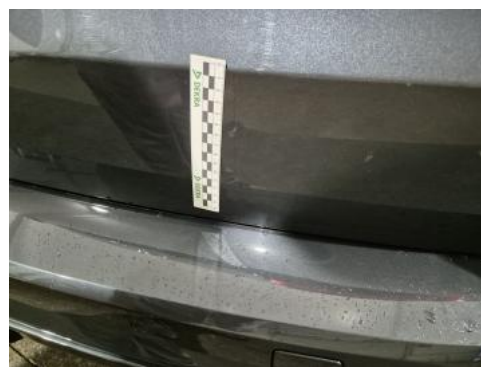
Fot. 48
Zderzak tylny - Wgniecenie/odkształcenie 1

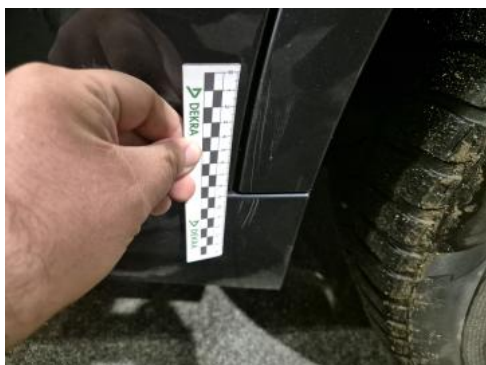
Poz.	Nazwa części	Przedział grubości powłoki lakierowej [μm]
1	Próg lewy	150 - 1000
2	Błotnik tylny lewy/ściana boczna lewa	200 - 1000

Fot. 49
Błotnik tylny L / Ściana boczna L - Rysa/odprysk 1

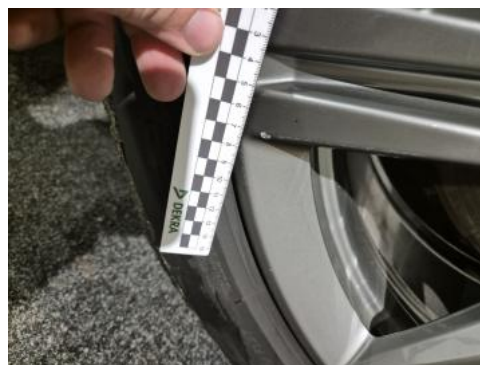
Fot. 50
Felga aluminiowa tylna L - Rysa/odprysk 1

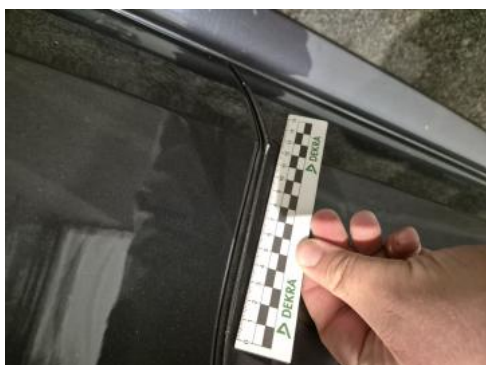
Fot. 51
Drzwi przed L - Rysa/odprysk 1

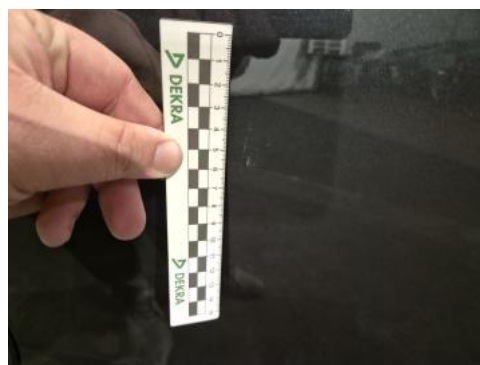
Fot. 52
Drzwi tylne L - Rysa/odprysk 1

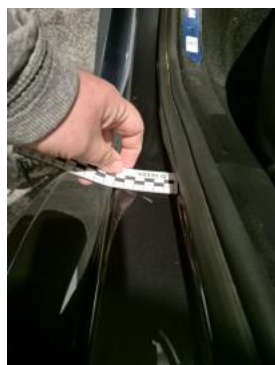
Fot. 53
Próg L - Rysa/odprysk 1

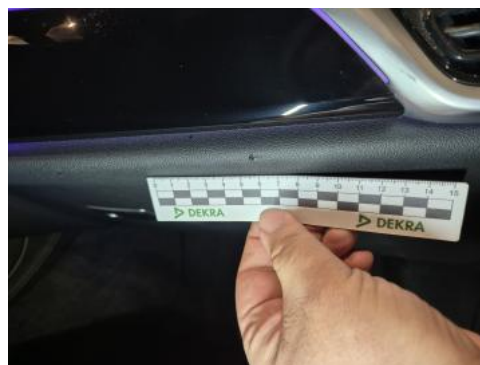
Fot. 54
Deska rozdzielcza - Rysa/odprysk 1
