## Ocena stanu technicznego pojazdu

| 0145333 | <b>BMW, Seria 5 [G30/F90] 20-23, 520d xDrive mHEV Luxury Line sport...</b> | | | | sedan |
| WE6M068 | WBA51BL0X0WX84692 | | 13-07-2022/2022 | 10-07-2027 | czarny/2-warstwowy metalizowany |

**Data oględzin:** 28-07-2025

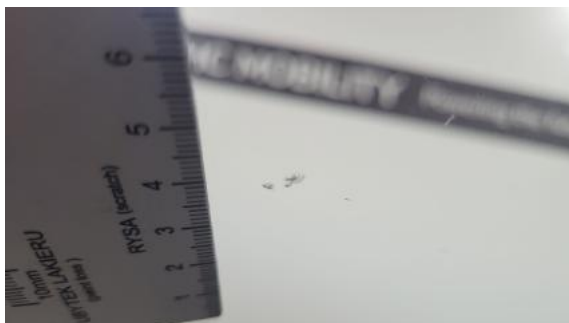
**Fot. 33**

| Poz. | Nazwa części | Nr katalogowy | Opis uszkodzenia | Czas [rbg] |
|---|---|---|---|---|
| 1 | Szyba przednia barwiona | 51317388742 | rysa/odprysk | |

Szyba czołowa - Rysa/odprysk 1

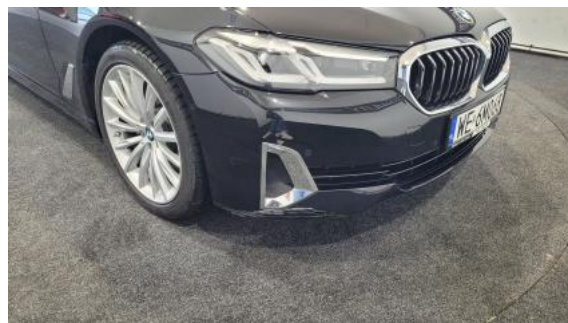
**Fot. 34**

| Poz. | Nazwa części | Nr katalogowy | Opis uszkodzenia | Czas [rbg] |
|---|---|---|---|---|
| 1 | Okładzina zderzaka przedniego | 51119852203 | zarysowanie | 1 |

Zderzak - zdjęcie pogładowe 1

| Poz. | Nazwa części | Rodzaj lakierowania | Opis uszkodzenia | NS [%] |
|---|---|---|---|---|
| 1 | Zderzak przedni k | K3 | | |

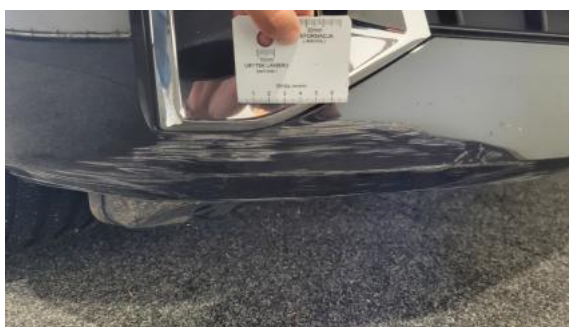
**Fot. 35**

Zderzak - Rysa/odprysk 1

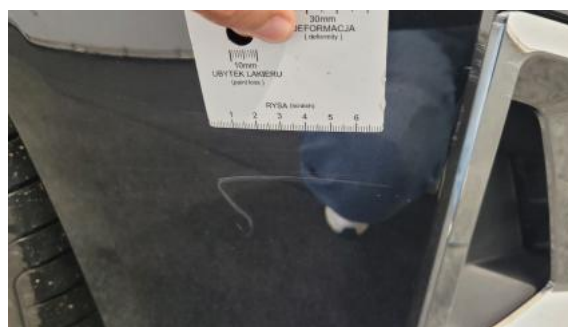
**Fot. 36**

Zderzak - Rysa/odprysk 2

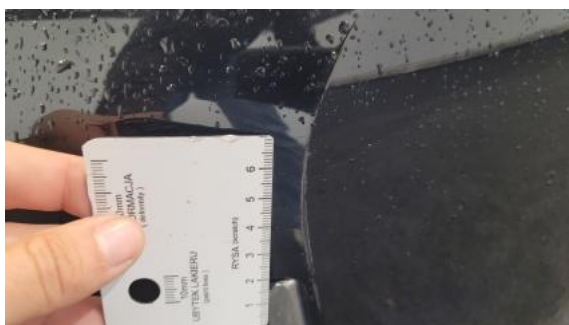
**Fot. 37**

Zderzak() - Rysa/odprysk 3

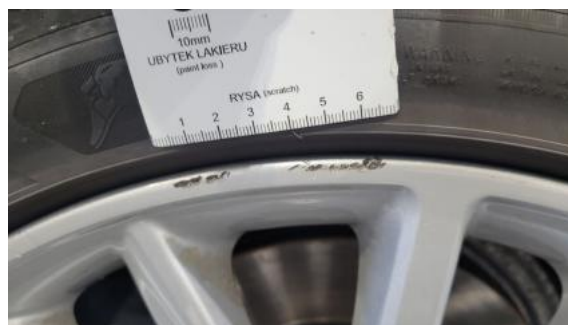
**Fot. 38**

| Poz. | Nazwa części | Nr katalogowy | Opis uszkodzenia | Czas [rbg] |
|---|---|---|---|---|
| 7 | Tarcza koła aluminiowa przód R | 36116863418 | rysa/odprysk | |

Felga aluminiowa przednia P - Rysa/odprysk 1

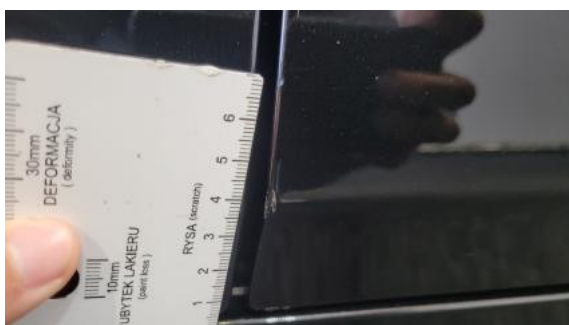
**Fot. 39**

| Poz. | Nazwa części | Nr katalogowy | Opis uszkodzenia | Czas [rbg] |
|---|---|---|---|---|
| 2 | Drzwi przednie (nieuzbrojone) R | 41007408962 | rysa/odprysk | |

Drzwi przednie P - Rysa/odprysk 1

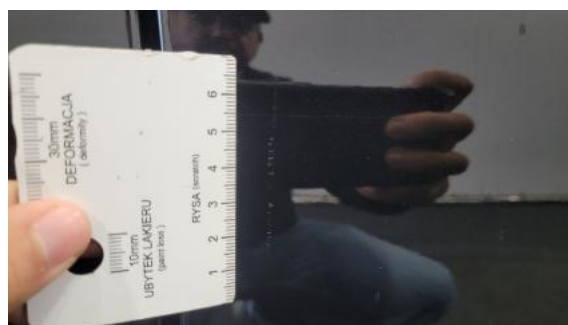
**Fot. 40**

Drzwi przednie P - Rysa/odprysk 2

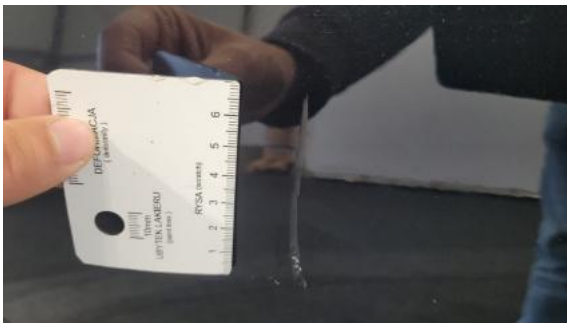
| Poz. | Nazwa części | Nr katalogowy | Opis uszkodzenia | Czas [rbg] |
|---|---|---|---|---|
| 4 | Drzwi tylne (nieuzbrojone) R | 41007408964 | inne:Ślady substancji obcej | |

**Fot. 41**  
Drzwi tylne P - Inne 1

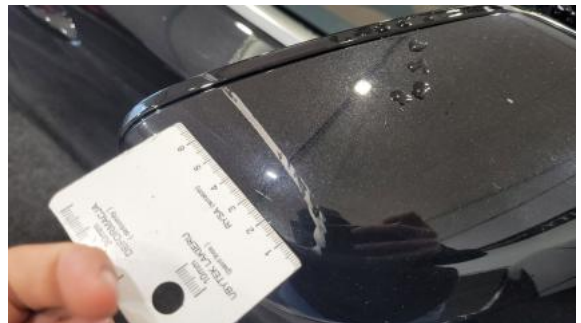
| Poz. | Nazwa części | Nr katalogowy | Opis uszkodzenia | Czas [rbg] |
|---|---|---|---|---|
| 3 | Oslona lusterka zewnetrznego R | 51167422720 | rysa/odprysk | |

**Fot. 42**  
Obudowa lusterka zew P - Rysa/odprysk 1

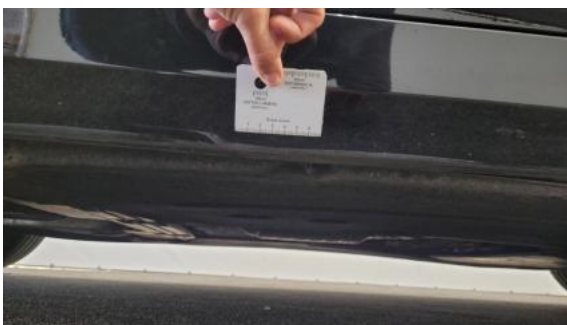
| Poz. | Nazwa części | Nr katalogowy | Opis uszkodzenia | Czas [rbg] |
|---|---|---|---|---|
| 5 | Nakładka progu zewn. R | 51777475604 | rysa/odprysk | |

**Fot. 43**  
Próg P - Rysa/odprysk 1

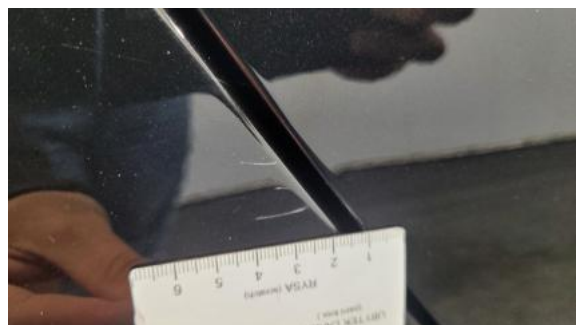
| Poz. | Nazwa części | Nr katalogowy | Opis uszkodzenia | Czas [rbg] |
|---|---|---|---|---|
| 6 | Błotnik tylny R | 41007437520 | rysa/odprysk | |

**Fot. 44**  
Błotnik tylny P / Ściana boczna P - Rysa/odprysk 1
