## Ocena stanu technicznego pojazdu

| 0138960 | <b>VOLKSWAGEN, Passat Variant [B8] 19-24, Passat 2.0 TDI EVO Busi...</b> | | | | KOM |

**Data oględzin:** 24-11-2025

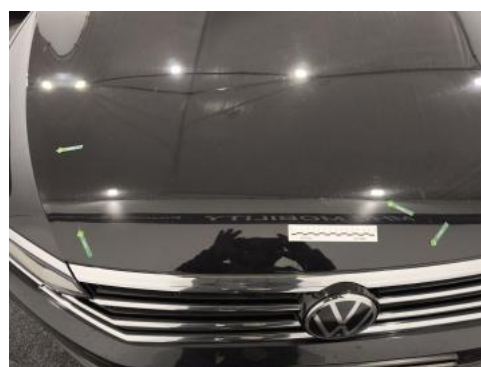
**Fot. 36**

pokrywa przednia i zderzak w licznych odpryskach powłoki lakierniczej

| Poz. | Nazwa części | Nr katalogowy | Opis uszkodzenia | Czas [rbg] |
|---|---|---|---|---|
| 2 | Pokrywa przednia | 3G0823031C | liczne, rysa/odprysk | |

Pokrywa komory silnika - Rysa/odprysk 1

| Poz. | Nazwa części | Rodzaj lakierowania | Opis uszkodzenia | NS [%] |
|---|---|---|---|---|
| 2 | Pokrywa przednia | III | | |

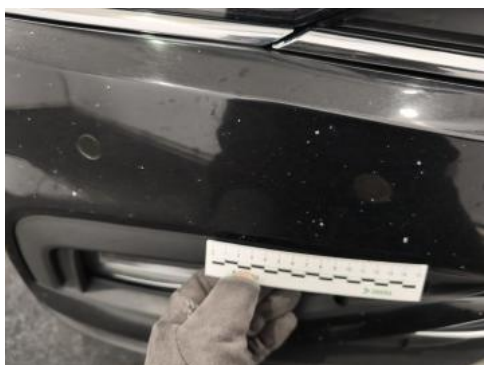
**Fot. 37**

| Poz. | Nazwa części | Nr katalogowy | Opis uszkodzenia | Czas [rbg] |
|---|---|---|---|---|
| 1 | Okładzina zderzaka przedniego | 3G0807217ALGRU | liczne, rysa/odprysk | |

Zderzak - Rysa/odprysk 1

| Poz. | Nazwa części | Rodzaj lakierowania | Opis uszkodzenia | NS [%] |
|---|---|---|---|---|
| 1 | Zderzak przedni k | K3 | | |

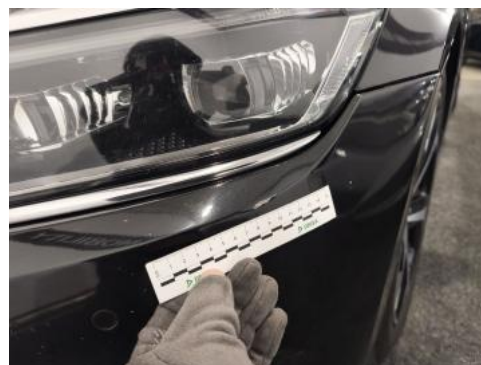
**Fot. 38**

Zderzak - Rysa/odprysk 2

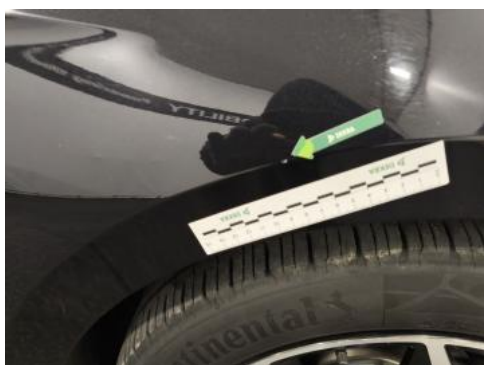
**Fot. 39**

| Poz. | Nazwa części | Nr katalogowy | Opis uszkodzenia | Czas [rbg] |
|---|---|---|---|---|
| 1 | Błotnik przedni R | 3G0821022B | łagodne, rysa/odprysk | |

Błotnik przedni P - Rysa/odprysk 1

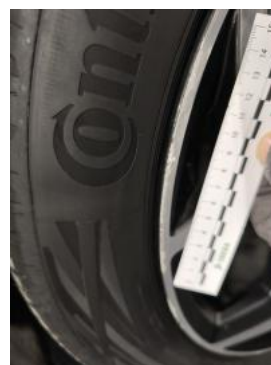
**Fot. 40**

| Poz. | Nazwa części | Nr katalogowy | Opis uszkodzenia | NS [%] |
|---|---|---|---|---|
| 2 | Tarcza koła aluminiowa przód R | 3G0601025BGFZZ | głębokie, rysa/odprysk | |

Felga aluminiowa przednia P - Rysa/odprysk 1

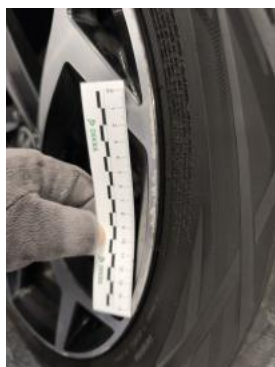
**Fot. 41**  
Felga aluminiowa przednia P - Rysa/odprysk 2

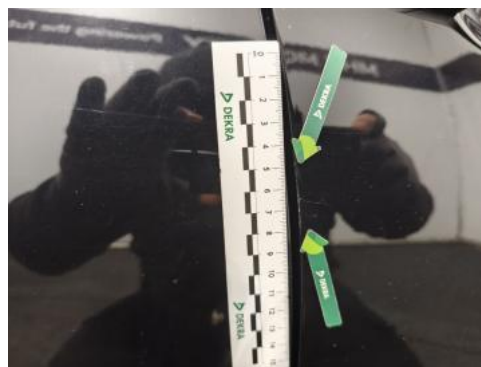
**Fot. 42**  
Drzwi przednie P - Rysa/odprysk 1

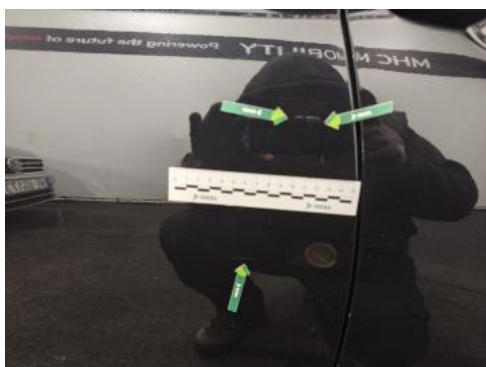
**Fot. 43**  
Drzwi tylne P - Rysa/odprysk 1

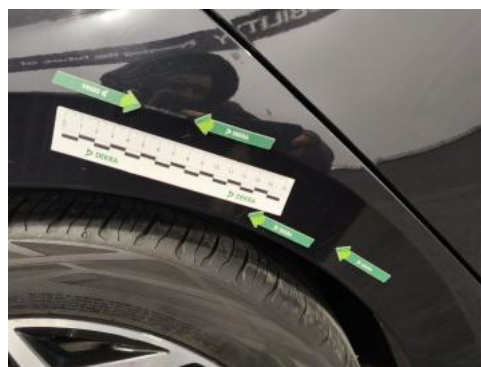
**Fot. 44**  
Błotnik tylny P / Ściana boczna P - Rysa/odprysk 1

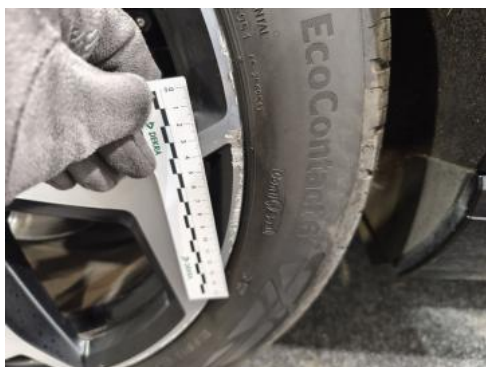
| Poz. | Nazwa części | Nr katalogowy | Opis uszkodzenia | NS [%] |
|---|---|---|---|---|
| 4 | Tarcza koła aluminiowa tył R | 3G0601025BGFZZ | wgniecenie/odkształcenie | |

**Fot. 45**  
Felga aluminiowa tylna P - Rysa/odprysk 1

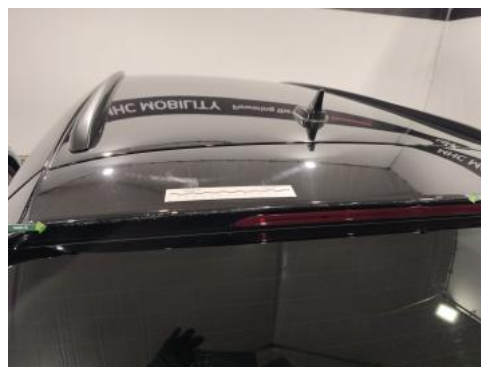
| Poz. | Nazwa części | Nr katalogowy | Opis uszkodzenia | Czas [rbg] |
|---|---|---|---|---|
| 7 | Pokrywa tylna | 3G9827025A | liczne, rysa/odprysk | |

**Fot. 46**  
Pokrywy bagażnika - Rysa/odprysk 1

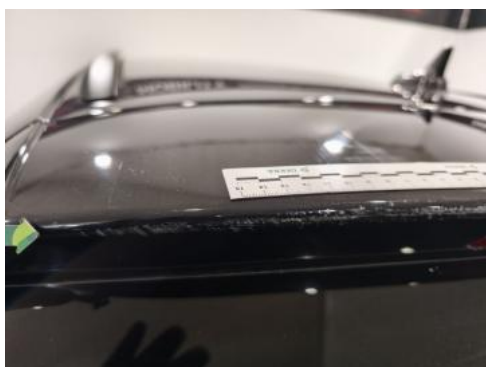
**Fot. 47**  
Pokrywy bagażnika - Rysa/odprysk 2

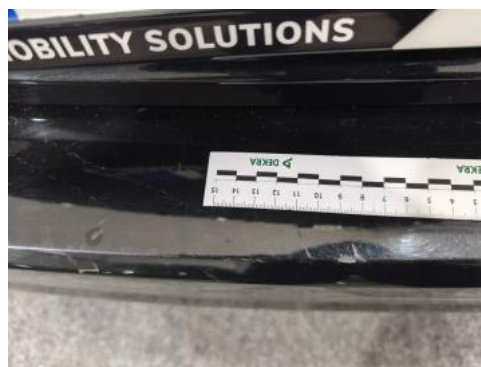
| Poz. | Nazwa części | Nr katalogowy | Opis uszkodzenia | Czas [rbg] |
|---|---|---|---|---|
| 5 | Okładzina zderzaka tylnego | 3G9807417GGRU | liczne, rysa/odprysk | |

**Fot. 48**  
Zderzak tylny - Rysa/odprysk 1

| Poz. | Nazwa części | Rodzaj lakierowania | Opis uszkodzenia | NS [%] |
|---|---|---|---|---|
| 7 | Zderzak tylny, kompletny k/e | K3 | | |

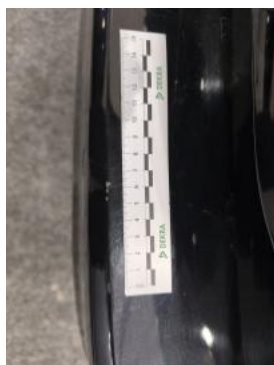
**Fot. 49**

Zderzak tylny - Rysa/odprysk 2

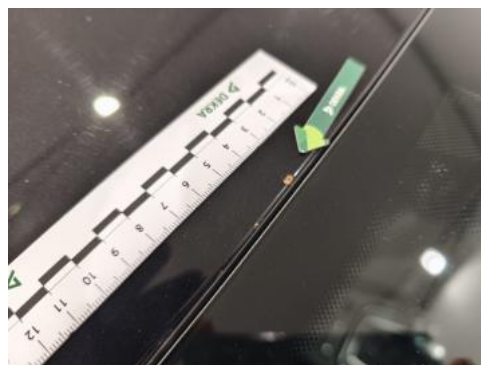
| Poz. | Nazwa części | Nr katalogowy | Opis uszkodzenia | Czas [rbg] |
|---|---|---|---|---|
| 3 | Dach | 3G9817101 | punktowe, ślady korozji | |

**Fot. 50**

Dach - Rysa/odprysk 1

| Poz. | Nazwa części | Rodzaj lakierowania | Opis uszkodzenia | NS [%] |
|---|---|---|---|---|
| 4 | Dach, część środkowa | III | | |

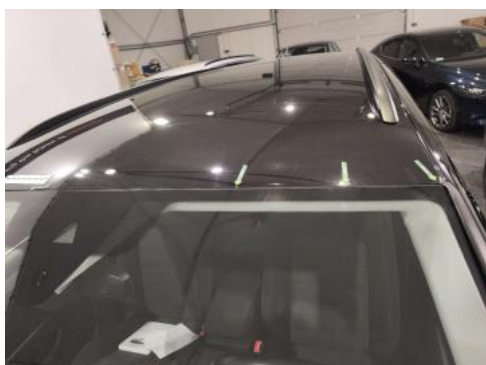
**Fot. 51**

Dach - Rysa/odprysk 2

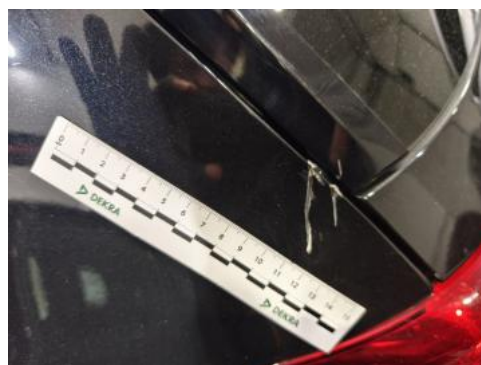
**Fot. 52**

Łotnik tylny L / Ściana boczna L - Rysa/odprysk 1

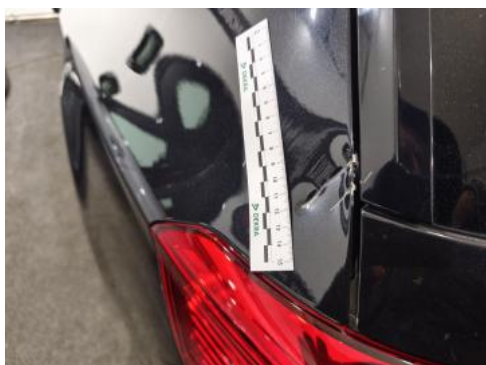
| Poz. | Nazwa części | Nr katalogowy | Opis uszkodzenia | Czas [rbg] |
|---|---|---|---|---|
| 6 | Błotnik tylny L | 3G9809843 | wgniecenie/odkształcenie | 1.5 |

**Fot. 53**

Łotnik tylny L / Ściana boczna L - Wgniecenie/odkształcenie 1

| Poz. | Nazwa części | Rodzaj lakierowania | Opis uszkodzenia | NS [%] |
|---|---|---|---|---|
| 5 | Błotnik tylny K L | III | | |

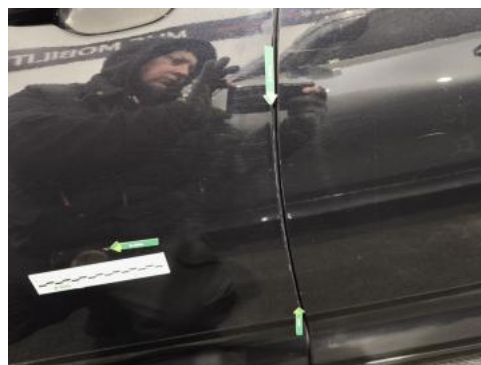
| Poz. | Nazwa części | Przedział grubości powłoki lakierowej [µm] |
|---|---|---|
| 1 | Drzwi przednie lewe | 150 - 200 |

| Poz. | Nazwa części | Nr katalogowy | Opis uszkodzenia | Czas [rbg] |
|---|---|---|---|---|
| 4 | Drzwi przednie (nieuzbrojone) L | 3G0831055AG | liczne, rysa/odprysk | |

**Fot. 54**

Drzwi przed L - Rysa/odprysk 1

| Poz. | Nazwa części | Rodzaj lakierowania | Opis uszkodzenia | NS [%] |
|---|---|---|---|---|
| 3 | Drzwi przednie, część dolna F L | III | | |

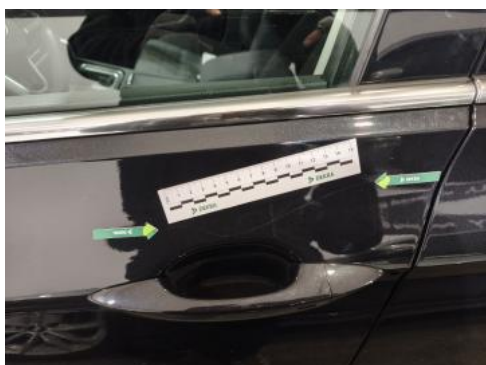
**Fot. 55**

Drzwi przed L - Rysa/odprysk 2

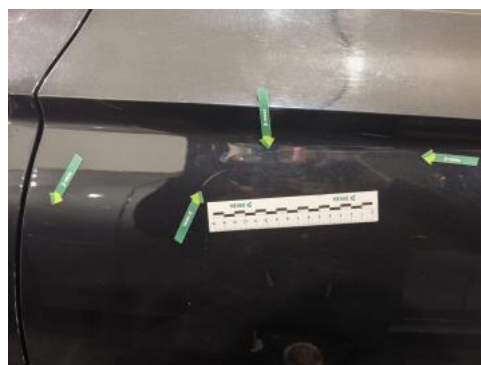
| Poz. | Nazwa części | Przedział grubości powłoki lakierowej [µm] |
|---|---|---|
| 1 | Drzwi tylne lewe | 200 - 1000 |

| Poz. | Nazwa części | Nr katalogowy | Opis uszkodzenia | Czas [rbg] |
|---|---|---|---|---|
| 2 | Drzwi tylne (nieuzbrojone) L | 3G9833055AE | plytkie, rysa/odprysk | |

**Fot. 56**

Drzwi tylne L - Rysa/odprysk 1

| Poz. | Nazwa części | Rodzaj lakierowania | Opis uszkodzenia | NS [%] |
|---|---|---|---|---|
| 6 | Drzwi tylne, część dolna E | III | | |

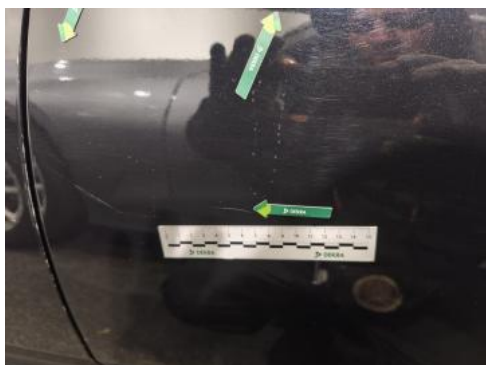
**Fot. 57**

Drzwi tylne L - Rysa/odprysk 2

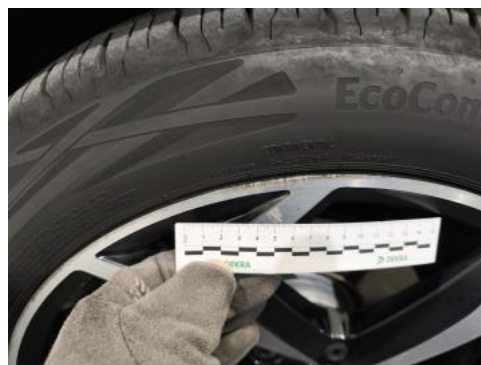
| Poz. | Nazwa części | Nr katalogowy | Opis uszkodzenia | NS [%] |
|---|---|---|---|---|
| 1 | Tarcza koła aluminiowa przód L | 3G0601025BGFZZ | głębokie, rysa/odprysk | |

**Fot. 58**

Felga Aluminiowa przednia L - Rysa/odprysk 1

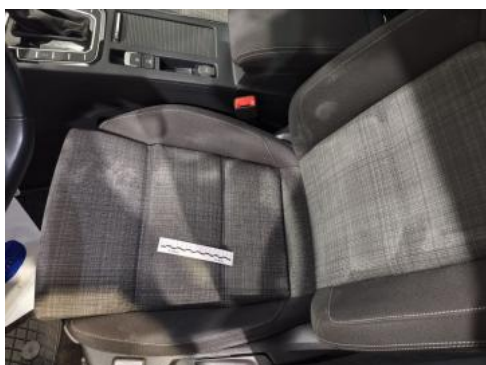
| Poz. | Nazwa części | Nr katalogowy | Opis uszkodzeń | Czas [rbg] |
|---|---|---|---|---|
| 1 | Czyszczenie tapicerki | | zaplamiona(y) | |

**Fot. 59**

Fotel prz. lew. - Inne 1
