## Ocena stanu technicznego pojazdu

| 0141389 | <b>MAZDA, 3 Hatchback 19-, 3 2.0 mHEV Kai aut</b> | | | | hatchback |
| WW944GC | JM4BP6HGA01304101 | | 15-04-2022/2021 | 04-04-2027 | niebieski/METALIK |

**Data oględzin:** 24-11-2025

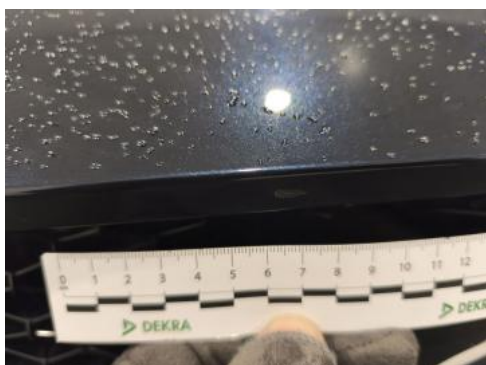
| Poz. | Nazwa części | Nr katalogowy | Opis uszkodzenia | Czas [rbg] |
|---|---|---|---|---|
| 1 | Okładzina zderzaka przedniego | BCKN50031D8P | liczne, rysa/odprysk | |

**Fot. 35**  
Zderzak - Rysa/odprysk 1

| Poz. | Nazwa części | Rodzaj lakierowania | Opis uszkodzenia | NS [%] |
|---|---|---|---|---|
| 1 | Zderzak przedni k/e | K3 | | |

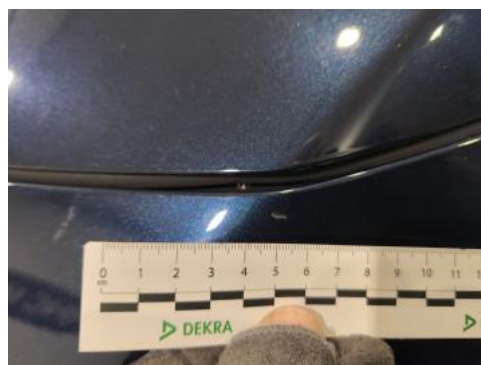
**Fot. 36**  
Zderzak - Rysa/odprysk 2

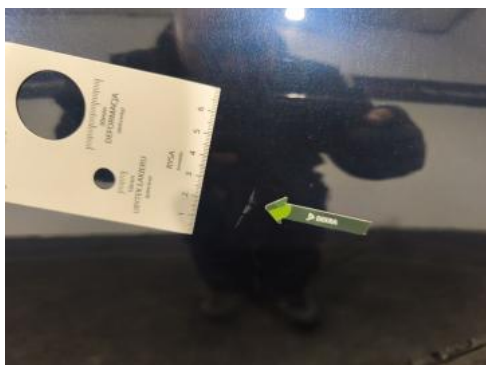
| Poz. | Nazwa części | Nr katalogowy | Opis uszkodzenia | Czas [rbg] |
|---|---|---|---|---|
| 2 | Błotnik przedni R | BDMT52110 | łagodne, rysa/odprysk | |

**Fot. 37**  
Błotnik przedni P - Rysa/odprysk 1

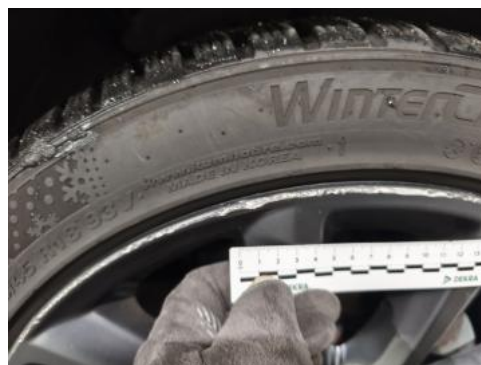
| Poz. | Nazwa części | Nr katalogowy | Opis uszkodzenia | NS [%] |
|---|---|---|---|---|
| 2 | Tarcza koła aluminiowa przód R | 9965987080 | wgniecenie/odkształcenie | |

**Fot. 38**  
Felga aluminiowa przednia P - Rysa/odprysk 1

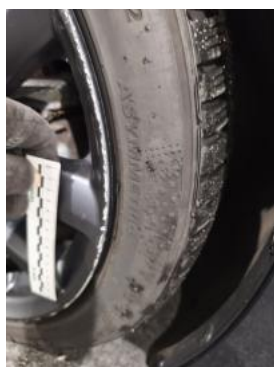
**Fot. 39**  
Felga aluminiowa przednia P - Rysa/odprysk 2

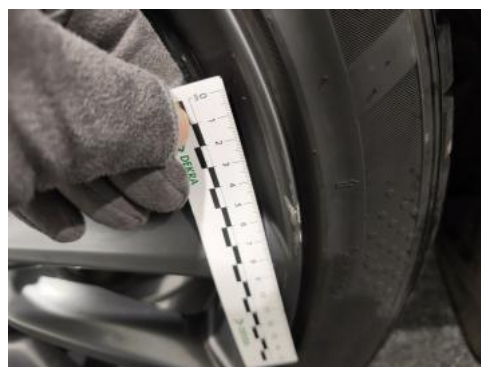
| Poz. | Nazwa części | Nr katalogowy | Opis uszkodzenia | Czas [rbg] |
|---|---|---|---|---|
| 6 | Tarcza koła aluminiowa tył R | 9965987080 | łagodne, zarysowania eksploatacyjne | |

**Fot. 40**  
Felga aluminiowa tylna P - Rysa/odprysk 1

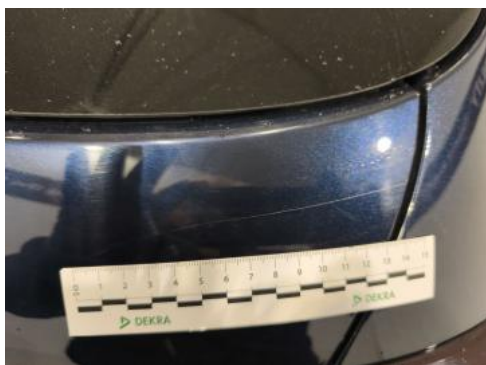
**Fot. 41**

| Poz. | Nazwa części | Nr katalogowy | Opis uszkodzenia | Czas [rbg] |
|---|---|---|---|---|
| 5 | Pokrywa tylna | BDY06202XA | płytkie, rysa/odprysk | |

Pokrywy bagażnika - Rysa/odprysk 1

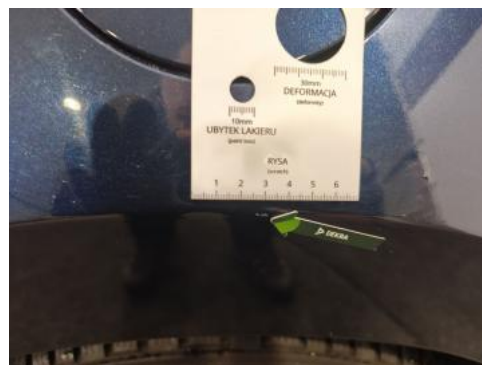
**Fot. 42**

| Poz. | Nazwa części | Nr katalogowy | Opis uszkodzenia | Czas [rbg] |
|---|---|---|---|---|
| 4 | Błotnik tylny L | BCYN71410A | łagodne, rysa/odprysk | |

Łotnik tylny L / Ściana boczna L - Rysa/odprysk 1

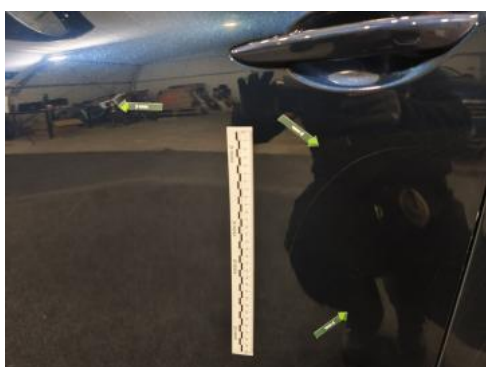
**Fot. 43**

| Poz. | Nazwa części | Nr katalogowy | Opis uszkodzenia | Czas [rbg] |
|---|---|---|---|---|
| 3 | Drzwi przednie (nieuzbrojone) L | BCY15902XB | płytkie, rysa/odprysk | |

Drzwi przed L - Rysa/odprysk 1

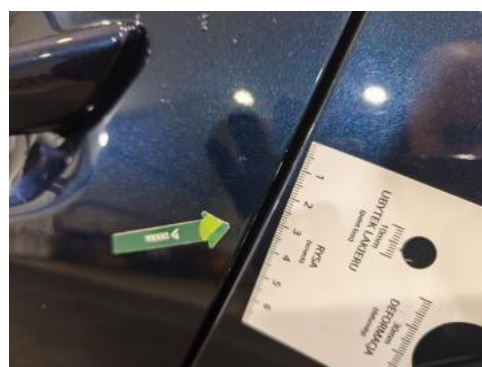
**Fot. 44**

| Poz. | Nazwa części | Nr katalogowy | Opis uszkodzenia | Czas [rbg] |
|---|---|---|---|---|
| 2 | Drzwi tylne (nieuzbrojone) L | BCY17302XB | liczne, rysa/odprysk | |

Drzwi tylne L - Rysa/odprysk 1

| Poz. | Nazwa części | Rodzaj lakierowania | Opis uszkodzenia | NS [%] |
|---|---|---|---|---|
| 2 | Drzwi tylne, część dolna F L | III | | |

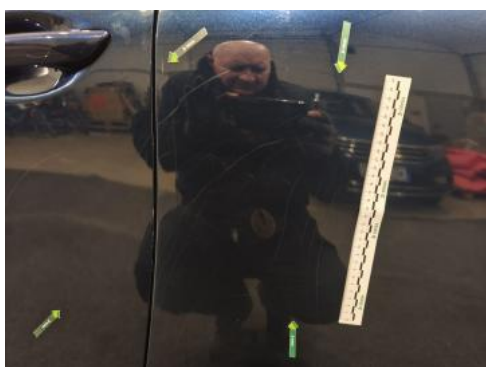
**Fot. 45**

Drzwi tylne L - Rysa/odprysk 2

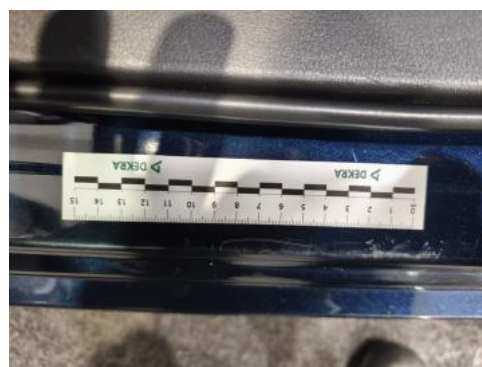
**Fot. 46**

Próg L - Rysa/odprysk 1

| Poz. | Nazwa części | Rodzaj lakierowania | Opis uszkodzenia | NS [%] |
|---|---|---|---|---|
| 3 | Próg L | III | | |

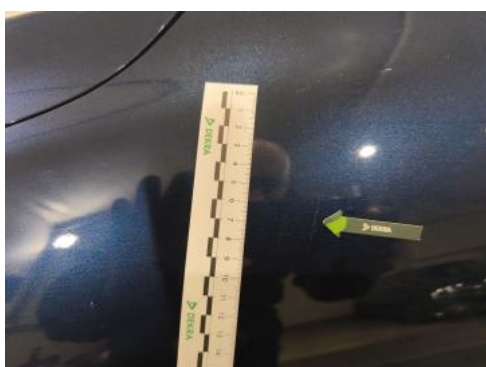
**Fot. 47**

| Poz. | Nazwa części | Nr katalogowy | Opis uszkodzenia | Czas [rbg] |
|---|---|---|---|---|
| 1 | Błotnik przedni L | BDMT52210 | łagodne, rysa/odprysk | |

Łotnik przedni L - Rysa/odprysk 1

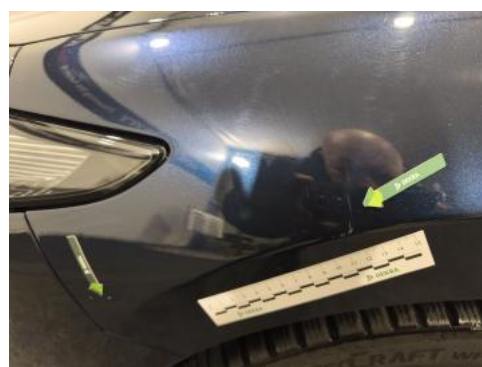
**Fot. 48**

Łotnik przedni L - Rysa/odprysk 2

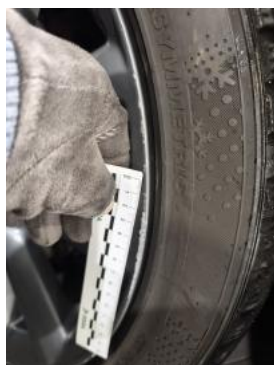
**Fot. 49**

| Poz. | Nazwa części | Nr katalogowy | Opis uszkodzenia | NS [%] |
|---|---|---|---|---|
| 1 | Tarcza koła aluminiowa przód L | 9965987080 | liczne, rysa/odprysk | |

Felga Aluminiowa przednia L - Rysa/odprysk 1

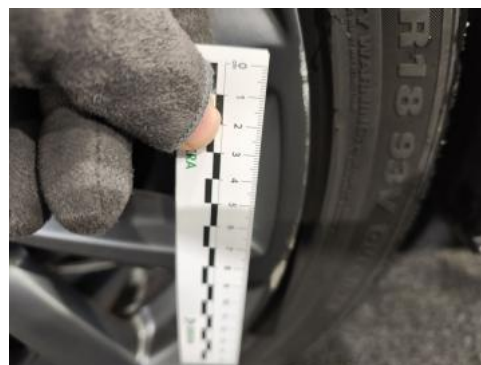
**Fot. 50**

Felga Aluminiowa przednia L - Rysa/odprysk 2
