## Ocena stanu technicznego pojazdu

| 0145595 | <b>KIA, Rio Hatchback 20-23, Rio 1.2 M</b> | | | | hatchback |
| WE4P253 | KNADB518AN6591738 | | 26-10-2021/2021 | 22-10-2026 | niebieski/METALIK |

**Data oględzin:** 17-10-2025

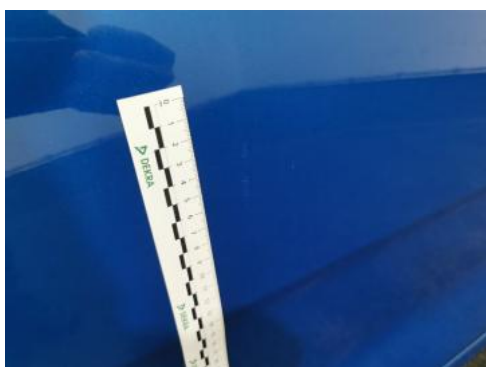
| Poz. | Nazwa części | Nr katalogowy | Opis uszkodzenia | Czas [rbg] |
|---|---|---|---|---|
| 2 | Drzwi przednie (nieuzbrojone) R | 76004H8000 | rysa/odprysk | |

**Fot. 37**  
Drzwi przednie P - Rysa/odprysk 1

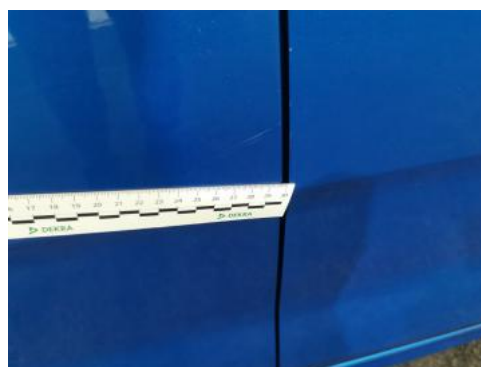
| Poz. | Nazwa części | Nr katalogowy | Opis uszkodzenia | Czas [rbg] |
|---|---|---|---|---|
| 5 | Drzwi tylne (nieuzbrojone) R | 77004H8000 | rysa/odprysk | |

**Fot. 38**  
Drzwi tylne P - Rysa/odprysk 1

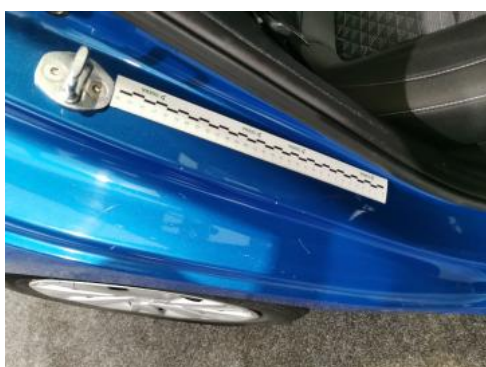
| Poz. | Nazwa części | Nr katalogowy | Opis uszkodzenia | Czas [rbg] |
|---|---|---|---|---|
| 1 | Błotnik tylny R | 71504H8C00 | rysa/odprysk,<br>wgniecenie/odkształcenie, ślady<br>korozji | 0.7 |

**Fot. 39**  
Błotnik tylny P / Ściana boczna P - Rysa/odprysk 1

| Poz. | Nazwa części | Rodzaj lakierowania | Opis uszkodzenia | NS [%] |
|---|---|---|---|---|
| 1 | Błotnik tylny K R | III | | |

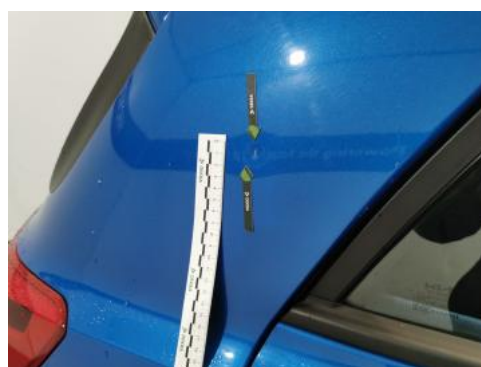
**Fot. 40**  
Błotnik tylny P / Ściana boczna P - Wgniecenie/odkształcenie 1

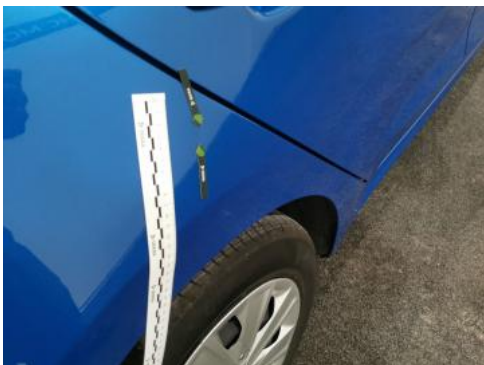
**Fot. 41**  
Błotnik tylny P / Ściana boczna P - Wgniecenie/odkształcenie 2

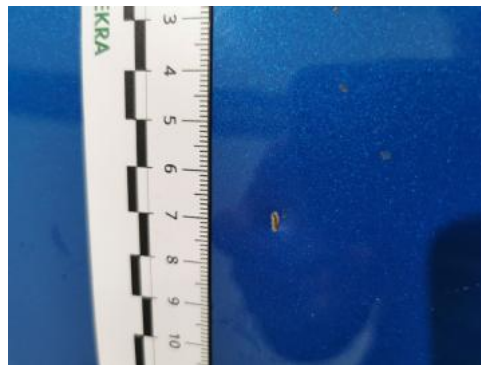
**Fot. 42**  
Błotnik tylny P / Ściana boczna P - Inne 1

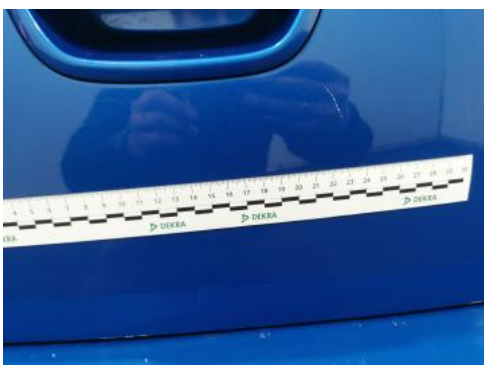
| Poz. | Nazwa części | Nr katalogowy | Opis uszkodzenia | Czas [rbg] |
|---|---|---|---|---|
| 8 | Pokrywa tylna | 73700H8000 | rysa/odprysk | |

**Fot. 43**  
Pokrywy bagażnika - Rysa/odprysk 1

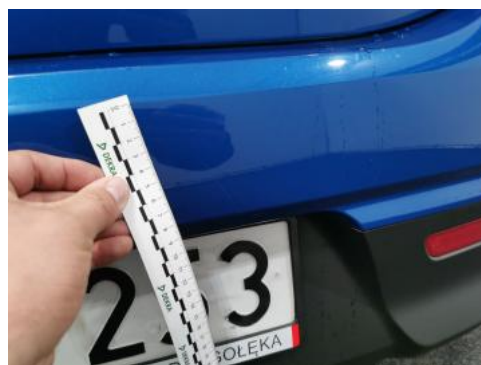
| Poz. | Nazwa części | Nr katalogowy | Opis uszkodzenia | Czas [rbg] |
|---|---|---|---|---|
| 6 | Okładzina zderzaka tylnego | 86611H8000 | rysa/odprysk | |

**Fot. 44**  
Zderzak tylny - Rysa/odprysk 1

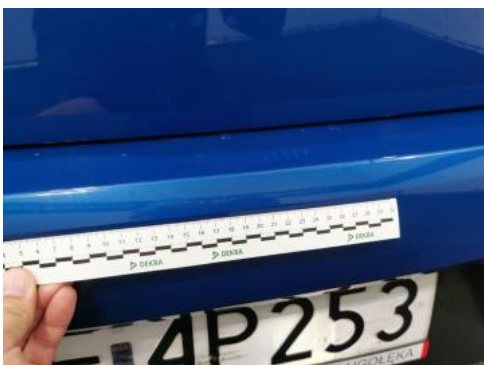
**Fot. 45**  
Zderzak tylny - Rysa/odprysk 2

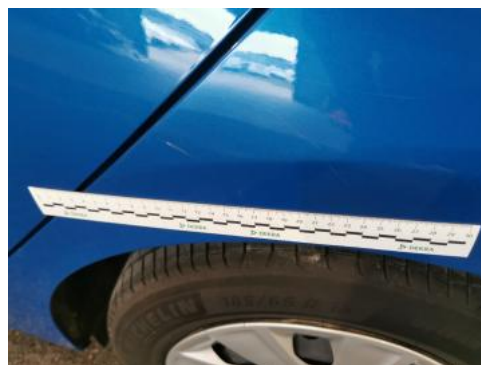
| Poz. | Nazwa części | Nr katalogowy | Opis uszkodzenia | Czas [rbg] |
|---|---|---|---|---|
| 7 | Błotnik tylny L | 71503H8C00 | rysa/odprysk | |

**Fot. 46**  
Błotnik tylny L / Ściana boczna L - Rysa/odprysk 1

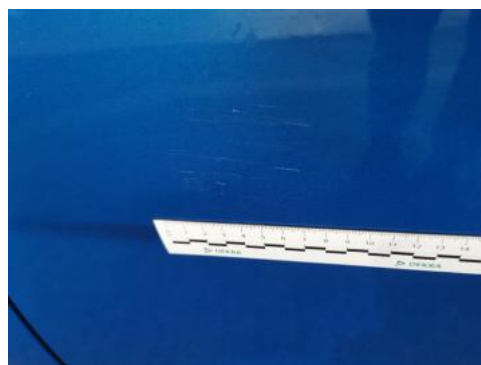
| Poz. | Nazwa części | Nr katalogowy | Opis uszkodzenia | Czas [rbg] |
|---|---|---|---|---|
| 1 | Drzwi przednie (nieuzbrojone) L | 76003H8000 | rysa/odprysk | |

**Fot. 48**  
Drzwi przed L - Rysa/odprysk 1

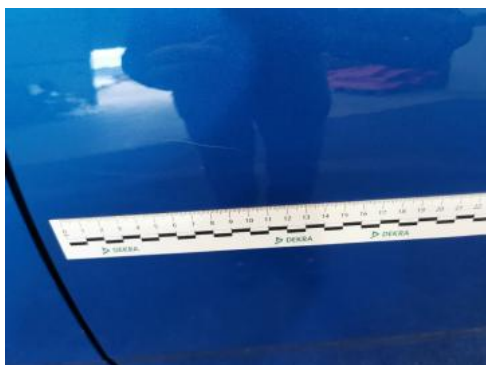
| Poz. | Nazwa części | Nr katalogowy | Opis uszkodzenia | Czas [rbg] |
|---|---|---|---|---|
| 4 | Drzwi tylne (nieuzbrojone) L | 77003H8000 | rysa/odprysk | |

**Fot. 49**  
Drzwi tylne L - Rysa/odprysk 1

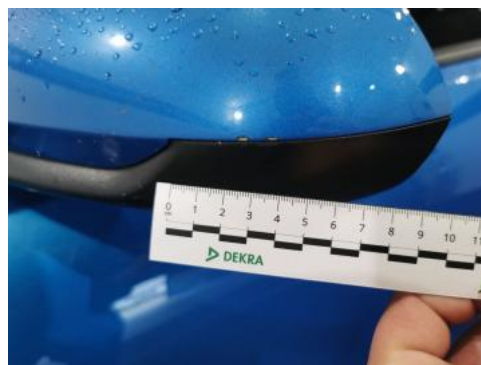
| Poz. | Nazwa części | Nr katalogowy | Opis uszkodzenia | Czas [rbg] |
|---|---|---|---|---|
| 3 | Ośłona lusterka zewnętrznego L | 87616H802000 | rysa/odprysk | |

**Fot. 50**  
Lusterko zew L - Rysa/odprysk 1

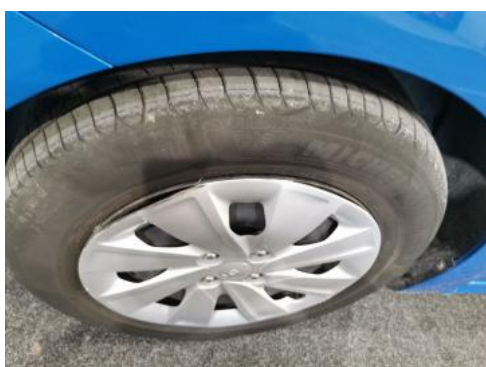
| Poz. | Nazwa części | Nr katalogowy | Opis uszkodzenia | NS [%] |
|---|---|---|---|---|
| 1 | Kołpak koła przód L | 52960H8050 | zarysowanie,<br>wgniecenie/odkształcenie | |

**Fot. 51**  
Kołpak przedni L - Wgniecenie/odkształcenie 1

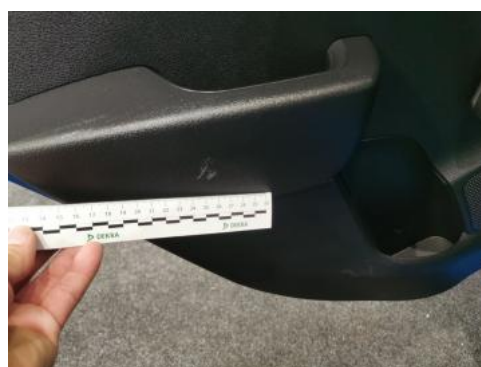
**Fot. 52**  
Tapicerka drzwi tylnych L - Rysa/odprysk 1

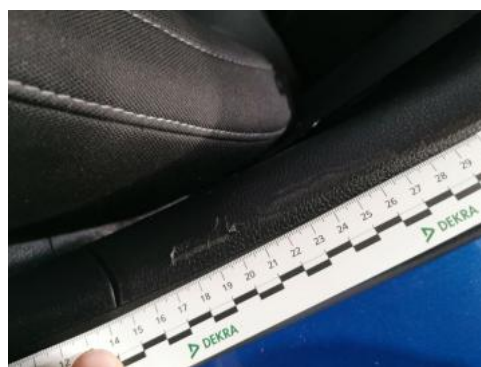
| Poz. | Nazwa części | Nr katalogowy | Opis uszkodzenia | Czas [rbg] |
|---|---|---|---|---|
| 9 | Nakładka wew. bagażnika L | 85730H8050WK | zarysowanie | |

**Fot. 54**  
Wykładzina(y) słupka tylnego L - Rysa/odprysk 1

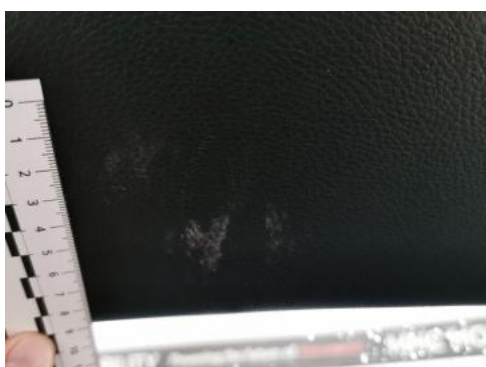
| Poz. | Nazwa części | Nr katalogowy | Opis uszkodzenia | Czas [rbg] |
|---|---|---|---|---|
| 11 | Nakładka pokrywy tylnej dół | 81750H8000WK | zarysowanie | |

**Fot. 55**  
Wykładzina pokrywy tylnej - Rysa/odprysk 1

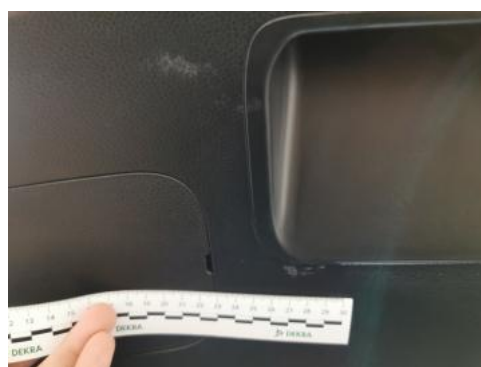
**Fot. 56**  
Wykładzina pokrywy tylnej - Rysa/odprysk 2
