Rzeczoznawca:
Maciej Gruszczyński
DEKRA Polska - Centrala

Ocena stanu technicznego pojazdu

Eurotax-Kod EC	Marka, model, typ pojazdu				Rodzaj nadwozia
0145448	BMW, Seria 5 Touring [G31] 20-23, 518d mHEV aut				KOM
Rodzaj silnika	Pojemność [ccm]	Moc [KM/kW]	Skrzynia biegów	Stan licznika [km] (odczytany)	Ilość drzwi/miejsc
z zapłonem samoczynnym	1995	150/110	automatyczna	78 605	5/5
Nr rej. pojazdu	Nr nadwozia (VIN)		Data 1-rej./rok prod.	Następne bad. tech.	Lakier
WE1P467	WBA11BN0X0CF27564		10-09-2020/2020	06-09-2025	szary/2-warstwowy metalizowany

Data oględzin: 04-09-2024

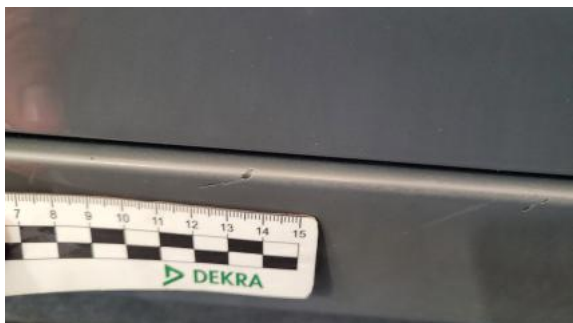
Fot. 33
Próg P - Rysa/odprysk 1

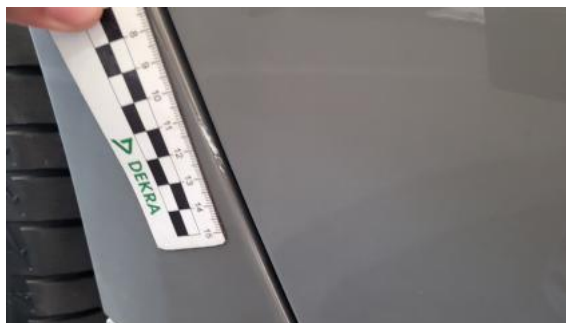
Fot. 34
Błotnik tylny P / Ściana boczna P - Rysa/odprysk 1

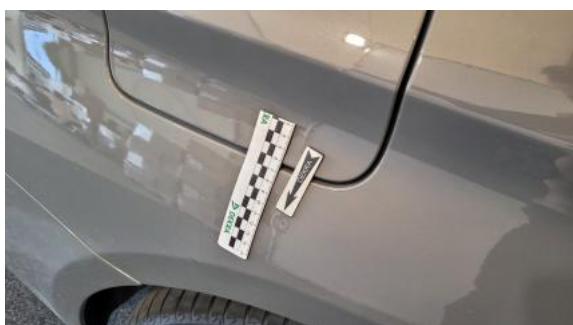
Fot. 35
Błotnik tylny P / Ściana boczna P - Wgniecenie/odkształcenie 1

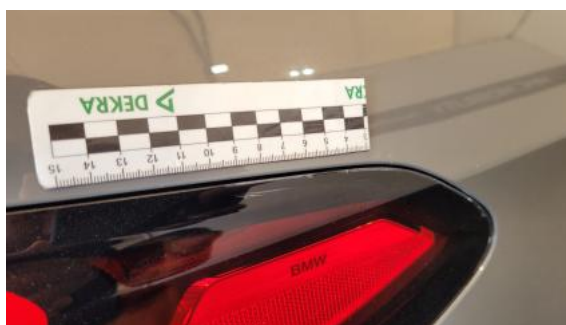
Poz.	Nazwa części	Nr katalogowy	Opis uszkodzenia	NS [%]
1	Lampa tylne LED, zew. R	63215A711B6	pęknięcie/rozerwanie

Fot. 36
Lampa tylna zew P - Pęknięcie/rozerwanie 1

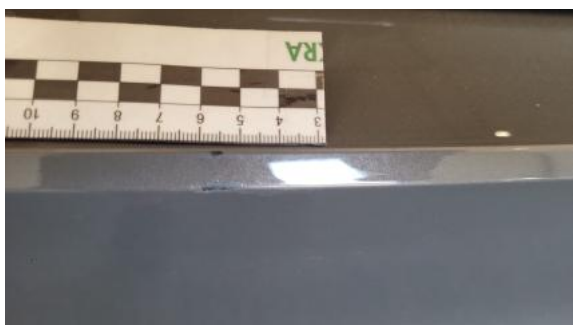
Fot. 37
Zderzak tylny - Rysa/odprysk 1

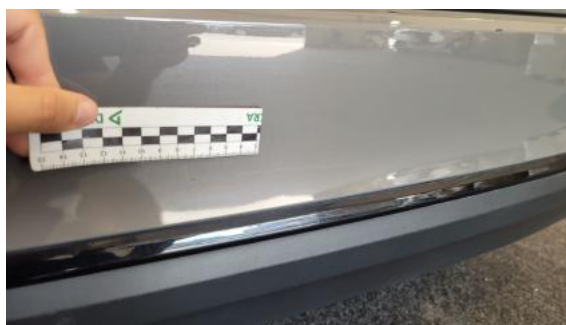
Fot. 38
Zderzak tylny - Rysa/odprysk 2

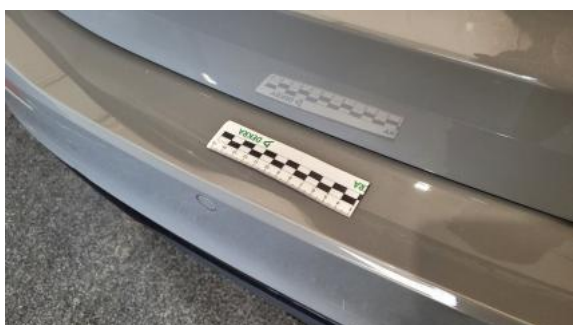
Poz.	Nazwa części	Nr katalogowy	Opis uszkodzenia	Czas [rbg]
1	Okładzina zderzaka tylnego	51129852183	wgniecenie/odkształcenie, rysa/odprysk	1

Fot. 39
Zderzak tylny - Wgniecenie/odkształcenie 1

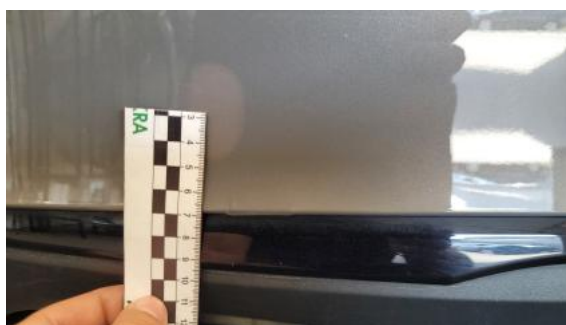
Fot. 40
Zderzak tylny - Wgniecenie/odkształcenie 2

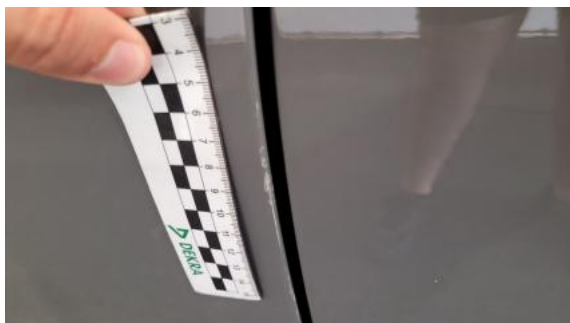
Fot. 41
Drzwi przed L - Rysa/odprysk 1

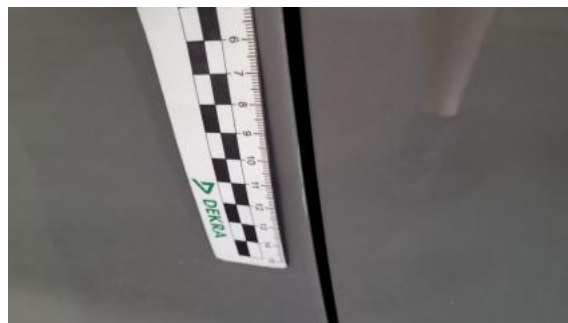
Fot. 42
Drzwi przed L - Rysa/odprysk 2

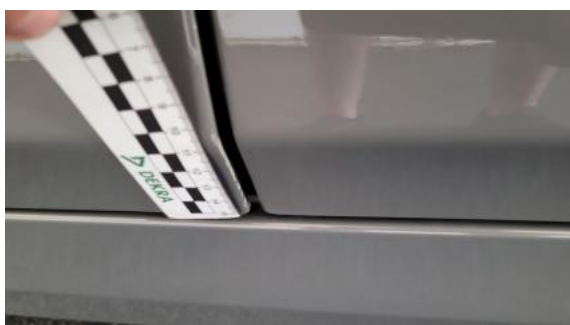
Fot. 43
Drzwi przed L() - Rysa/odprysk 3

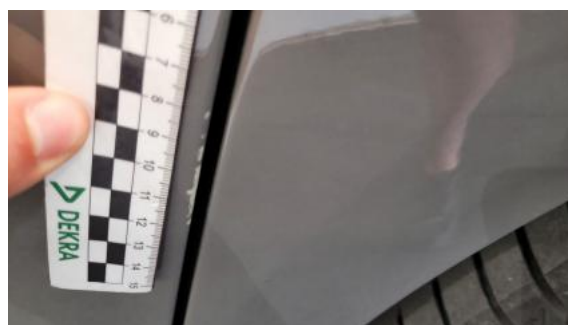
Fot. 44
Drzwi tylne L - Rysa/odprysk 1
