Nr zlecenia DEKRA: MHC/WAW/49066/24/06/27  
Nr zlecenia/szkody:  
Data zlecenia: 27-06-2024

## Ocena stanu technicznego pojazdu

Eurotax-Kod EC	Marka, model, typ pojazdu				Rodzaj nadwozia
0143450	<b>VOLVO, S60 19-21, S60 B4 B Inscription aut</b>				sedan
Rodzaj silnika	Pojemność [ccm]	Moc [KM/kW]	Skrzynia biegów	Stan licznika [km] (odczytany)	Ilość drzwi/miejsc
z zapłonem iskrowym	1969	197/145	automatyczna	147 399	4/5
Nr rej. pojazdu	Nr nadwozia (VIN)		Data 1-rej./rok prod.	Następne bad. tech.	Lakier
WE2C308	7JRZSK9VDMG091858		20-11-2020/2020	17-11-2025	czarny/UNI

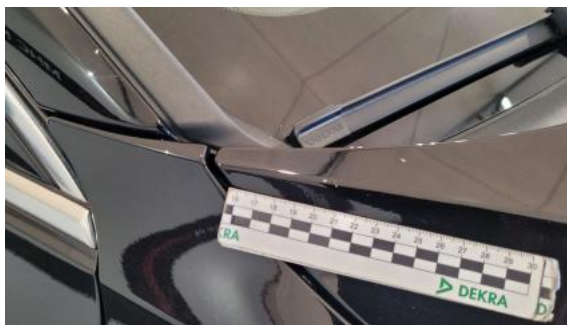
Poz.	Nazwa części	Nr katalogowy	Opis uszkodzenia	Czas [rbg]
1	Błotnik przedni L	31468170	łagodne, zarysowanie	
2	Pokrywa przednia	31468167	łagodne, rysa/odprysk	
3	Drzwi przednie (nieuzbrojone) L	32404340	łagodne, rysa/odprysk	
4	Felga aluminiowa		łagodne, zarysowanie	1
5	słupek		punktowe, rysa/odprysk	2

**Fot. 37**  
Pokrywa komory silnika - Rysa/odprysk 1

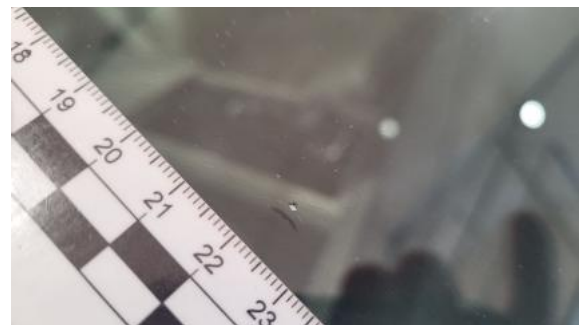
drobne rysy oraz odpryski na szybie czołowej, ślady po owadach w przedniej części pojazdu, liczne drobne rysy na pojeździe,

Poz.	Nazwa części	Nr katalogowy	Opis uszkodzenia	NS [%]
1	Szyba przednia barwiona/ogrzew.	32368965	rysa/odprysk, pęknięcie/rozerwanie

**Fot. 38**  
Szyba czołowa - Rysa/odprysk 1

Do wymiany

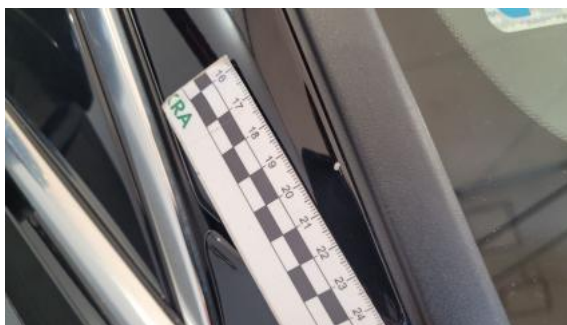
**Fot. 39**  
Śłupek przedni P - Rysa/odprysk 1

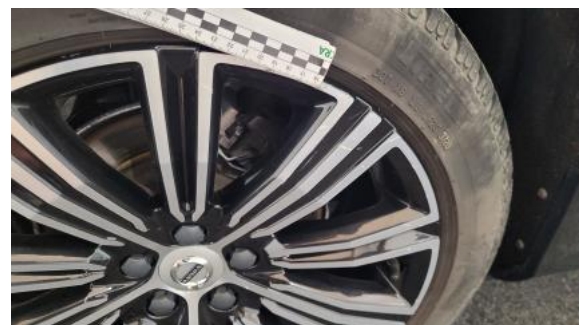
**Fot. 40**  
Felga aluminiowa tylna P - Rysa/odprysk 1

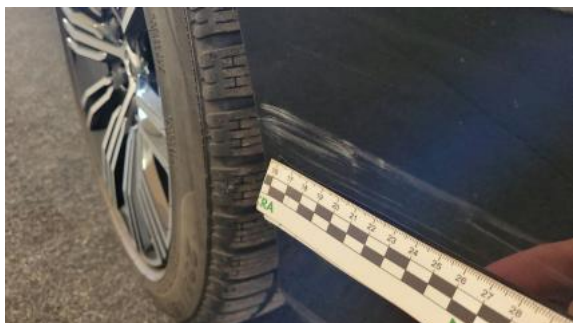
Poz.	Nazwa części	Nr katalogowy	Opis uszkodzenia	Czas [rbg]
1	Okładzina zderzaka tylnego	36013144	ostre, zarysowanie	2
2	Błotnik tylny L	32132060	łagodne, wgniecenie/odkształcenie	2.5

Poz.	Nazwa części	Rodzaj lakierowania	Opis uszkodzenia	NS [%]
1	Błotnik tylny K L	III		
2	Zderzak tylny, kompletny k/e	K3

**Fot. 41**  
Zderzak tylny - Rysa/odprysk 1

Do naprawy

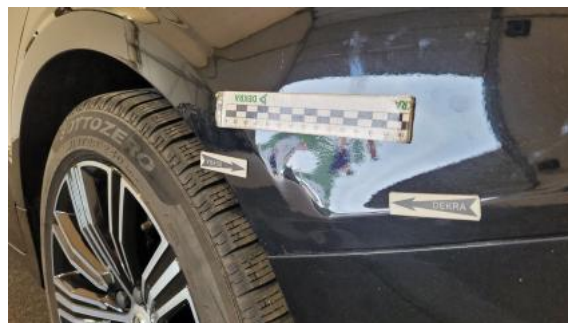
**Fot. 42**  
Błotnik tylny L / Ściana boczna L - Wgniecenie/odkształcenie 1

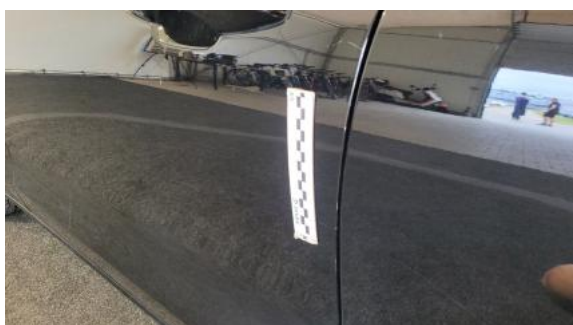
**Fot. 43**  
Drzwi przed L - Rysa/odprysk 1

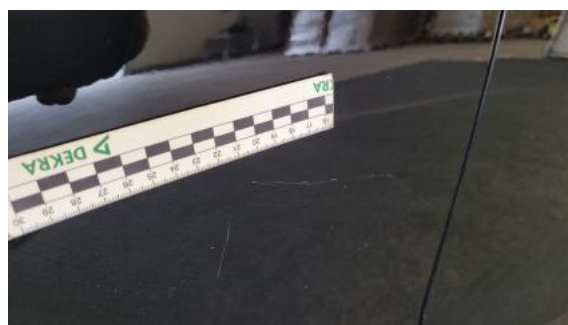
**Fot. 44**  
Błotnik przedni L - Rysa/odprysk 1
