## Ocena stanu technicznego pojazdu

| 0144648 | <b>MERCEDES-BENZ, E Klasa Kombi [S 213] 20-23, E 220 d 4-Matic All...</b> | | | | KOM |
| WW9573W | W1K2132171A994191 | | 22-07-2021/2021 | 19-07-2026 | granatowy/2-warstwo<br>wy metalizowany |

**Data oględzin:** 08-10-2025

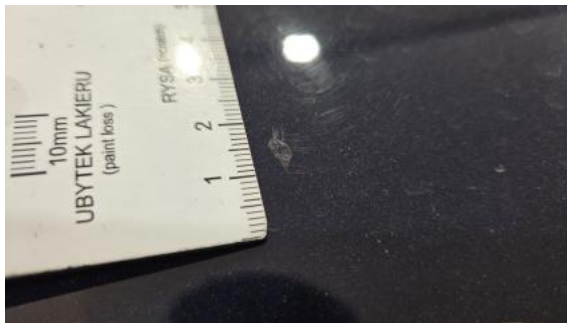
**Fot. 33**

| Poz. | Nazwa części | Przedział grubości powłoki lakierowej [ $\mu$ m] |
|---|---|---|
| 1 | Pokrywa komory silnika | 150 - 2000 |

| Poz. | Nazwa części | Nr katalogowy | Opis uszkodzenia | Czas [rbg] |
|---|---|---|---|---|
| 1 | Pokrywa przednia | 2388800100 | inne:Wady lakiernicze | 0.5 |

Pokrywa komory silnika - Inne 2

| Poz. | Nazwa części | Rodzaj lakierowania | Opis uszkodzenia | NS [%] |
|---|---|---|---|---|
| 1 | Pokrywa przednia | III | | |

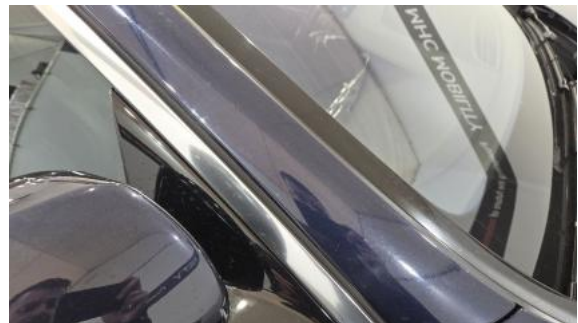
**Fot. 34**

| Poz. | Nazwa części | Nr katalogowy | Opis uszkodzenia | Czas [rbg] |
|---|---|---|---|---|
| 2 | Rama drzwi,przód R | 2136307402 | inne:Wady lakiernicze | 0.5 |

Słupek przedni P - Inne 1

| Poz. | Nazwa części | Rodzaj lakierowania | Opis uszkodzenia | NS [%] |
|---|---|---|---|---|
| 2 | Słupek przedni (A), część górna R | III | | |

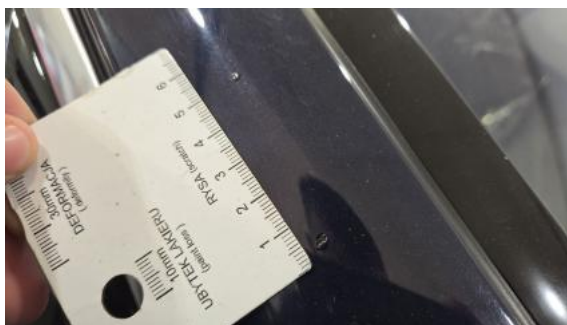
**Fot. 35**

Słupek przedni P - Inne 2

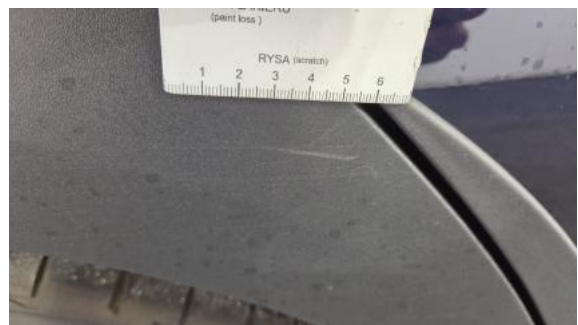
**Fot. 36**

| Poz. | Nazwa części | Nr katalogowy | Opis uszkodzenia | Czas [rbg] |
|---|---|---|---|---|
| 2 | Listwa ochronna ściany bocznej R | 21388064047C45 | rysa/odprysk | |

Listwa krawędzi błotnika tyl P - Rysa/odprysk 1

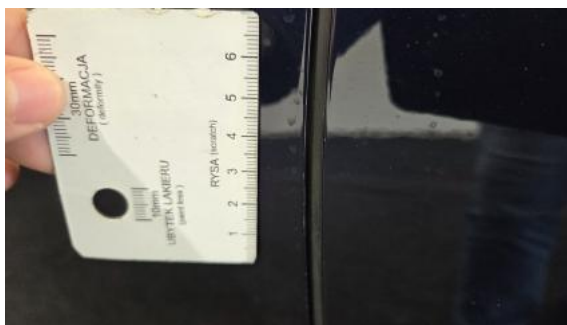
**Fot. 37**

| Poz. | Nazwa części | Nr katalogowy | Opis uszkodzenia | Czas [rbg] |
|---|---|---|---|---|
| 1 | Drzwi przednie (nieuzbrojone) L | 2137208711 | rysa/odprysk | |

Drzwi przed L - Rysa/odprysk 1
