Nr zlecenia DEKRA: MHC/WAW/62006/25/08/21  
 Nr zlecenia/szkody:  
 Data zlecenia: 21-08-2025

## Ocena stanu technicznego pojazdu

| 0142020 | <b>VOLKSWAGEN, Golf VIII 20-24, Golf VIII 1.5 TSI EVO Life</b> | | | | hatchback |

**Data oględzin:** 27-08-2025

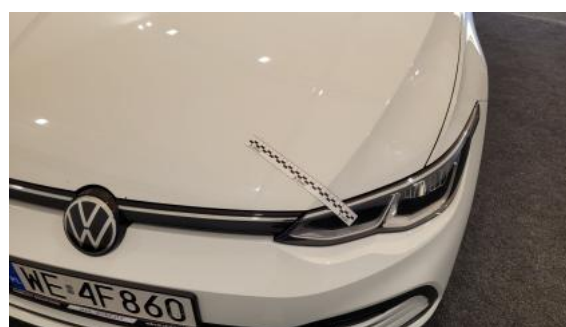
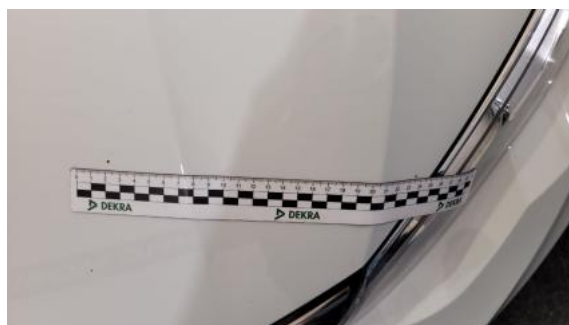
| Poz. | Nazwa części | Nr katalogowy | Opis uszkodzenia | Czas [rbg] |
|---|---|---|---|---|
| 1 | Pokrywa przednia | 5H0823031H | odpryski lakieru, ślady korozji | |

Pokrywa komory silnika - zdjęcie poglądowe 1

Pokrywa komory silnika - zdjęcie poglądowe 2

| Poz. | Nazwa części | Rodzaj lakierowania | Opis uszkodzenia | NS [%] |
|---|---|---|---|---|
| 1 | Pokrywa przednia | III | | |

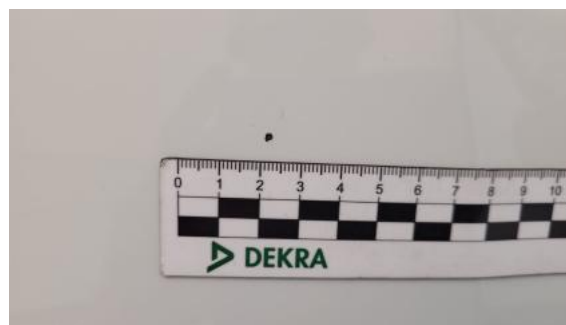
**Fot. 38**

Pokrywa komory silnika - Rysa/odprysk 1

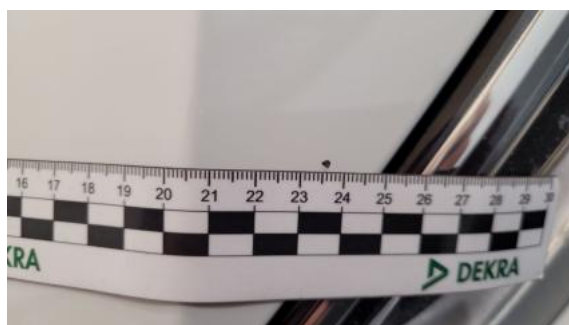
**Fot. 39**

Pokrywa komory silnika - Rysa/odprysk 2

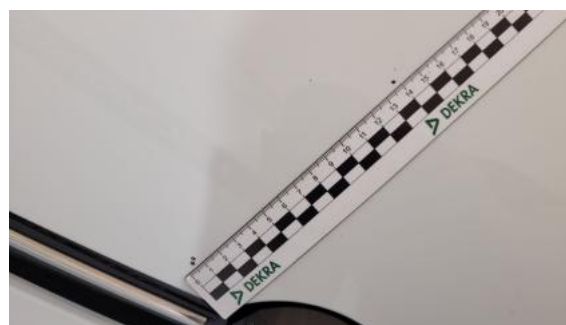
**Fot. 40**

Pokrywa komory silnika() - Rysa/odprysk 3

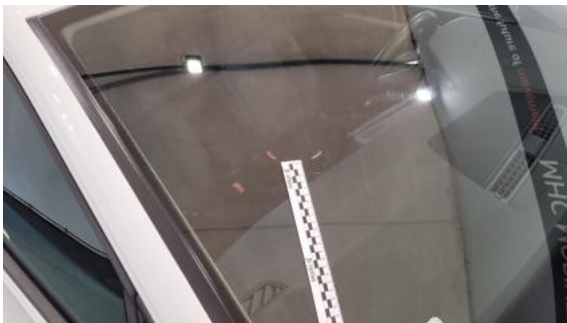
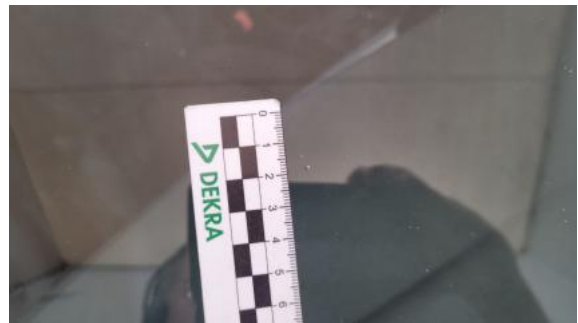
| Poz. | Nazwa części | Nr katalogowy | Opis uszkodzenia | Czas [rbg] |
|---|---|---|---|---|
| 1 | Szyba przednia barwiona | 5H0845011ASNVB | rysa/odprysk | |

Szyba czołowa - zdjęcie pogładowe 1

Szyba czołowa - zdjęcie pogładowe 2

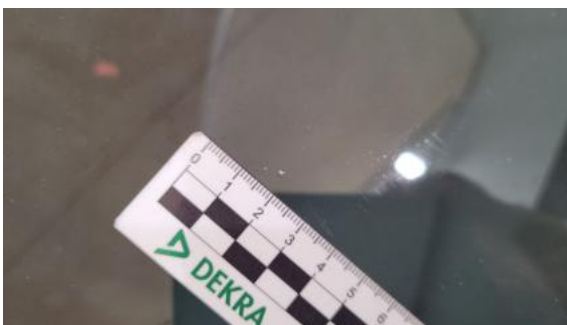
**Fot. 43**

Szyba czołowa - Rysa/odprysk 1

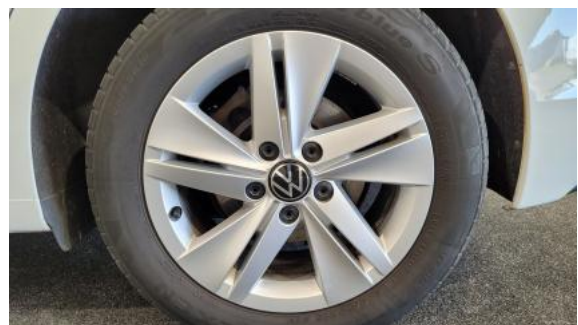
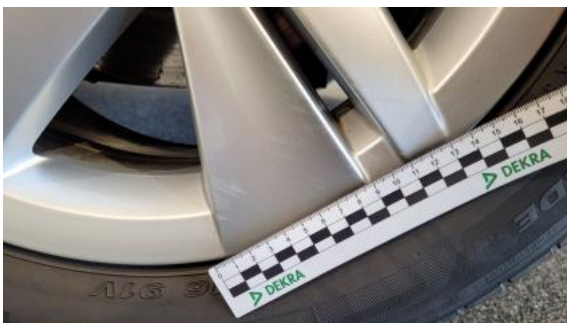
| Poz. | Nazwa części | Nr katalogowy | Opis uszkodzenia | Czas [rbg] |
|---|---|---|---|---|
| 3 | Felga koła tylnego lewego | | rysa/odprysk | 0.01 |

Felga aluminiowa tylna L - zdjęcie pogładowe 1

Felga aluminiowa tylna L - zdjęcie pogładowe 2

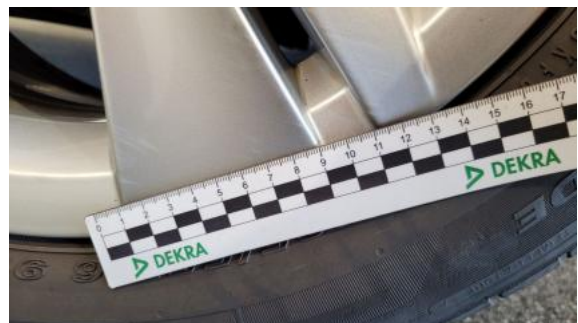
**Fot. 46**

Felga aluminiowa tylna L - Rysa/odprysk 1

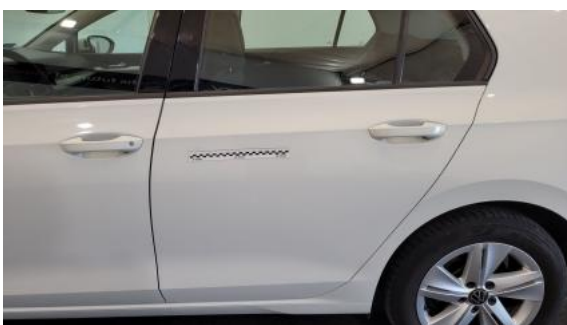
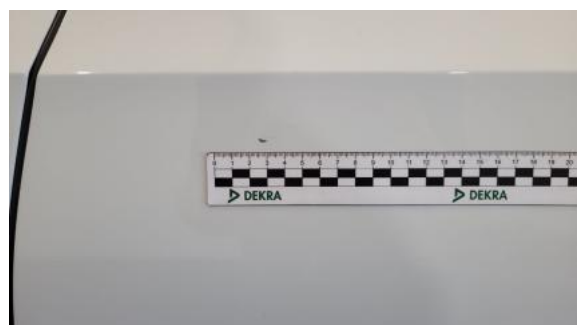
| Poz. | Nazwa części | Nr katalogowy | Opis uszkodzenia | Czas [rbg] |
|---|---|---|---|---|
| 2 | Drzwi tylne (nieuzbrojone) L | 5H4833055L | rysa/odprysk | |

Drzwi tylne L - zdjęcie pogładowe 1

Drzwi tylne L - zdjęcie pogładowe 2

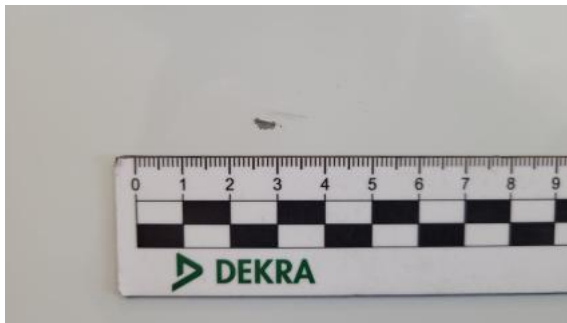
**Fot. 49**

Drzwi tylne L - Rysa/odprysk 1

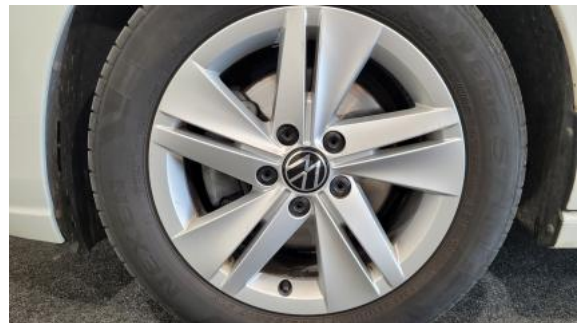
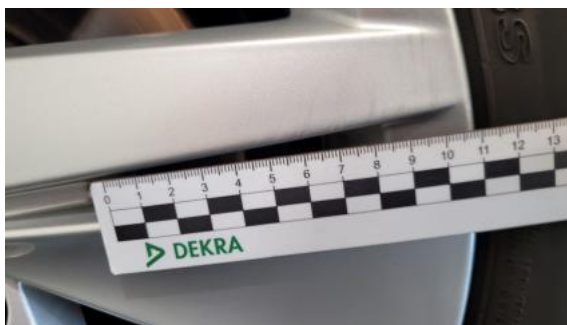
| Poz. | Nazwa części | Nr katalogowy | Opis uszkodzenia | Czas [rbg] |
|---|---|---|---|---|
| 4 | Felga koła przedniego lewego | | rysa/odprysk | 0.01 |

Felga Aluminiowa przednia L - zdjęcie poglądowe 1

Felga Aluminiowa przednia L - zdjęcie poglądowe 2

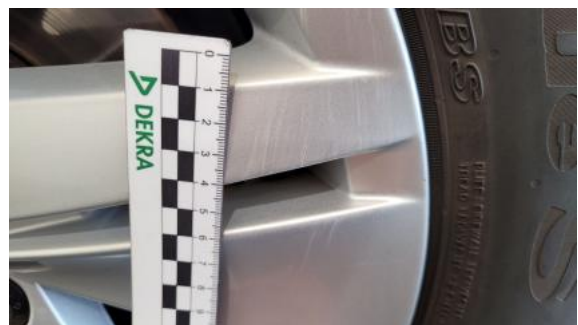
**Fot. 52**

Felga Aluminiowa przednia L - Rysa/odprysk 1

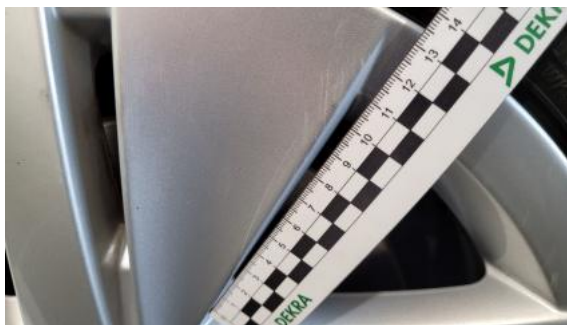
**Fot. 53**

Felga Aluminiowa przednia L - Rysa/odprysk 2
