Nr zlecenia DEKRA: MHC/WAW/83306/23/11/24  
Nr zlecenia/szkody:  
Data zlecenia: 24-11-2023

## Ocena stanu technicznego pojazdu

| 0127678 | <b>MAN, TGE 3.140 Euro 6 1968ccm - 140KM 3,5t 17-, TGE 3.140 4x2F ...</b> | | | | POD |
| WE4U141 | WMA08VUZ XK9013712 | | 19-08-2020/2019 | 18-08-2025 | czerwony/UNI |

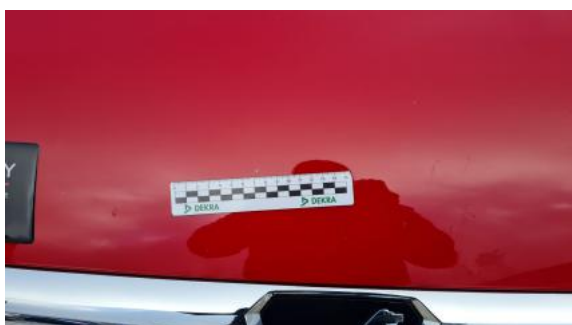
| 4 | Pokrywa przednia | 9078806000 | rysa/odprysk | |

**Fot. 31**  
Pokrywa komory silnika - Rysa/odprysk 1

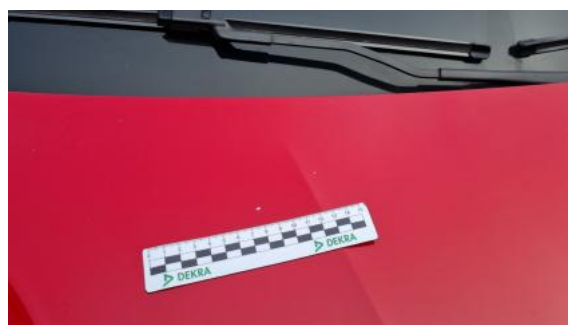
**Fot. 32**  
Pokrywa komory silnika - Rysa/odprysk 2

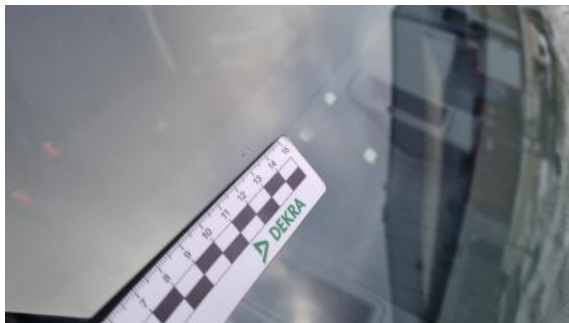
**Fot. 33**

Szyba czołowa - Rysa/odprysk 1

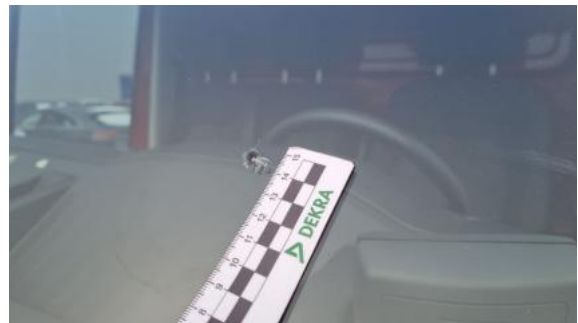
**Fot. 34**

| Poz. | Nazwa części | Nr katalogowy | Opis uszkodzenia | NS [%] |
|---|---|---|---|---|
| 1 | Szyba przednia | 9106700000 | pęknięcie | |

Szyba czołowa - Pęknięcie/rozerwanie 1

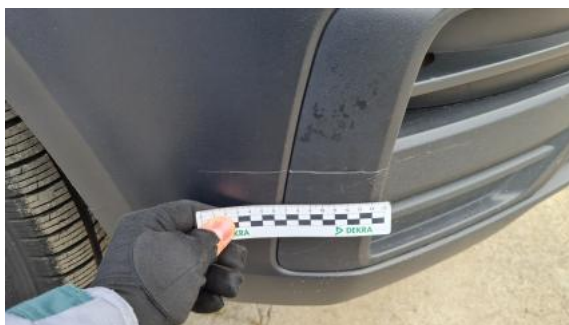
**Fot. 35**

| Poz. | Nazwa części | Nr katalogowy | Opis uszkodzenia | Czas [rbg] |
|---|---|---|---|---|
| 1 | Okładzina zderzaka przedniego | 91088593009K83 | rysa/odprysk | |

Zderzak - Rysa/odprysk 1

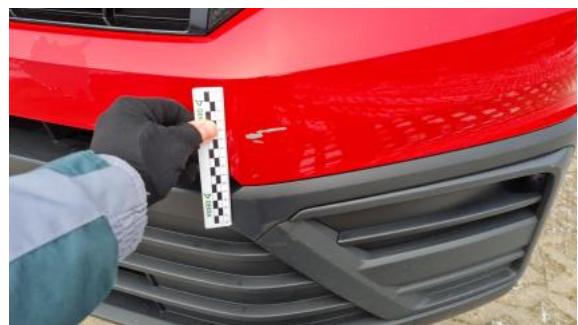
**Fot. 36**

Zderzak - Rysa/odprysk 2

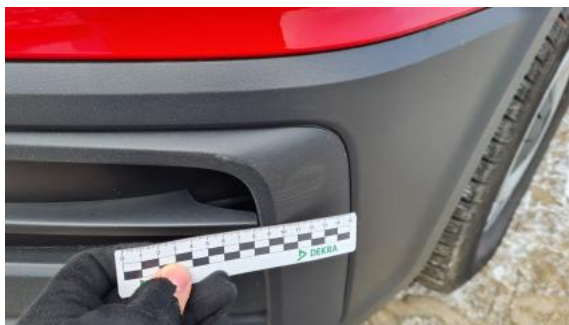
**Fot. 37**

Zderzak() - Rysa/odprysk 3

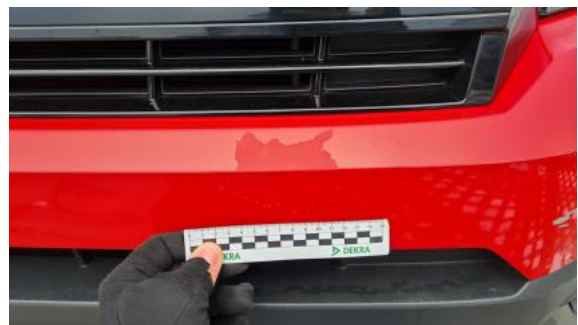
**Fot. 38**

Zderzak - Inne 1

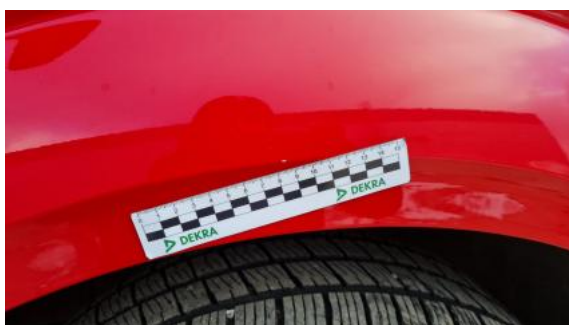
**Fot. 39**

| 3 | Błotnik przedni (dół) R | 9108802900 | rysa/odprysk | |

Łotnik przedni P - Rysa/odprysk 1

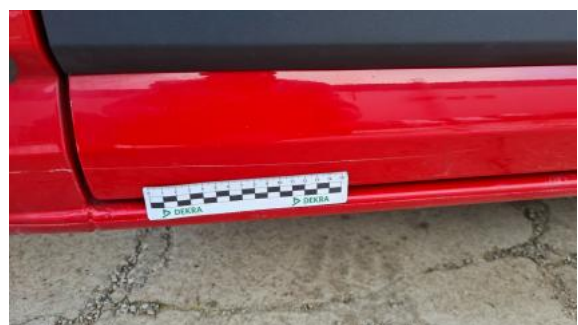
**Fot. 40**

| Poz. | Nazwa części | Nr katalogowy | Opis uszkodzenia | Czas [rbg] |
|---|---|---|---|---|
| 1 | Drzwi przednie (nieuzbrojone) R | 9107203100 | zarysowanie | |

Drzwi przednie P - Rysa/odprysk 1

| Poz. | Nazwa części | Rodzaj lakierowania | Opis uszkodzenia | NS [%] |
|---|---|---|---|---|
| 1 | Drzwi przednie, część dolna E R | III | | |

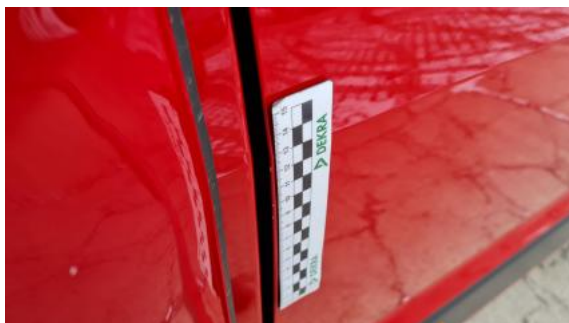
**Fot. 41**

Drzwi przednie P - Rysa/odprysk 2

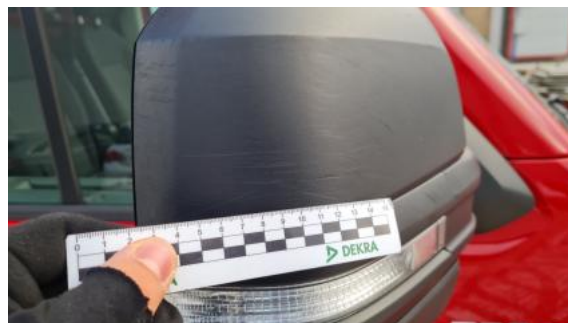
**Fot. 42**

| 7 | Osłona lusterka zewnętrznego R | 9108114000 | rysa/odprysk | |

Lusterko zew P - Rysa/odprysk 1

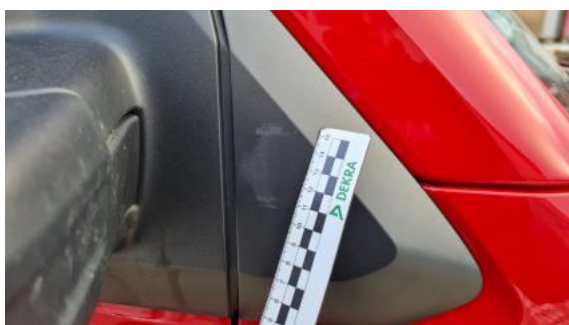
**Fot. 43**

Lusterko zew P - Rysa/odprysk 2

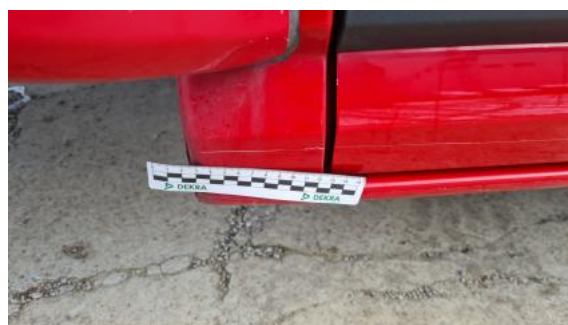
**Fot. 44**

| 8 | Słupek środkowy prawy R | | rysa/odprysk | 0.01 |

Słupek środkowy P - Rysa/odprysk 1

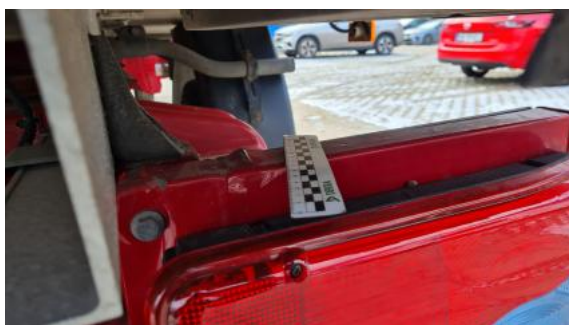
**Fot. 45**

| Poz. | Nazwa części | Nr katalogowy | Opis uszkodzenia | Czas [rbg] |
|---|---|---|---|---|
| 2 | Zderzak tylny | 9103104900 | wgniecenie | 2 |

Pas tylny - Wgniecenie/odkształcenie 1

| Poz. | Nazwa części | Rodzaj lakierowania | Opis uszkodzenia | NS [%] |
|---|---|---|---|---|
| 2 | Zderzak tylny, kompletny | III | | |

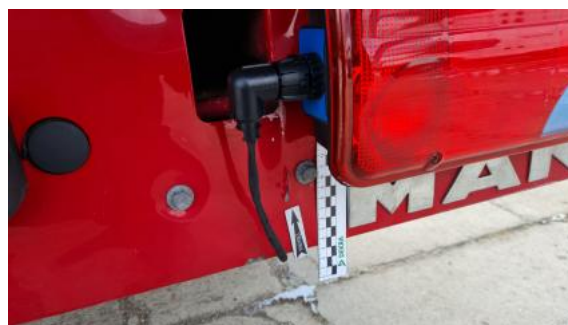
**Fot. 46**

Pas tylny - Wgniecenie/odkształcenie 2

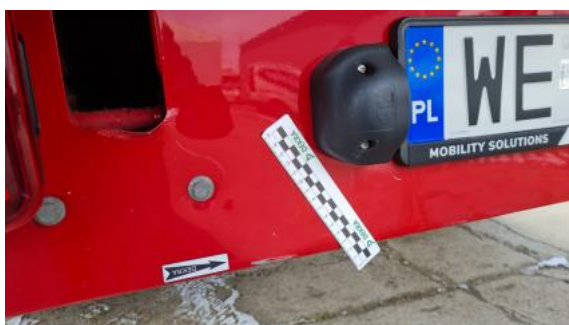
**Fot. 47**

Pas tylny() - Wgniecenie/odkształcenie 3

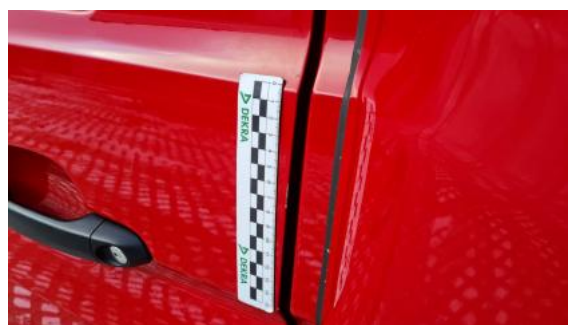
**Fot. 48**

| 5 | Drzwi przednie (nieuzbrojone) L | 9107202400 | wgniecenie, rysa/odprysk | |

Drzwi przed L - Rysa/odprysk 1

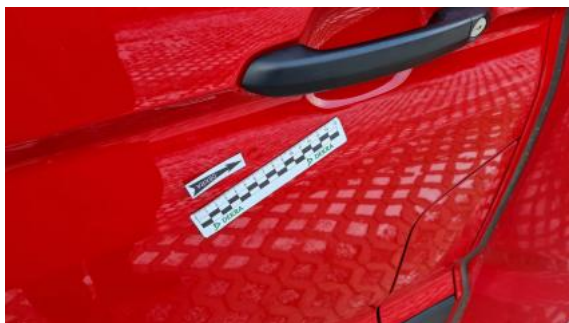
**Fot. 49**

Drzwi przed L - Wgniecenie/odkształcenie 1

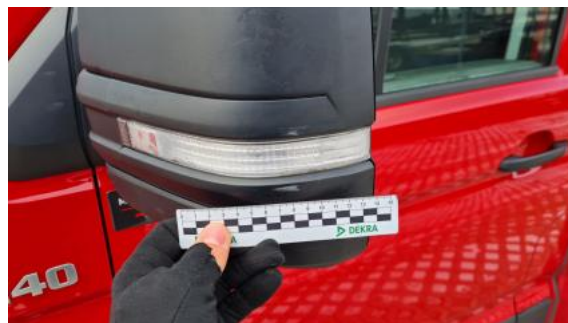
**Fot. 50**

| 6 | Osłona lusterka zewnętrznego L | 9108114100 | rysa/odprysk | |

Lusterko zew L - Rysa/odprysk 1

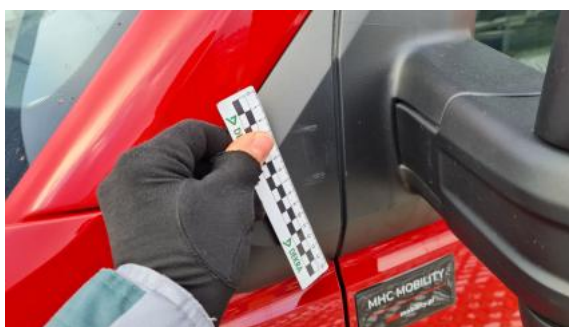
**Fot. 51**

Lusterko zew L - Rysa/odprysk 2

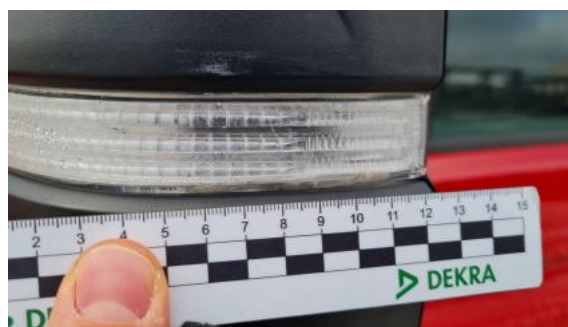
**Fot. 52**

| Poz. | Nazwa części | Nr katalogowy | Opis uszkodzenia | NS [%] |
|---|---|---|---|---|
| 3 | Kierunkowskaz boczny L | 9109064700 | pęknięcie | |

Lusterko zew L - Pęknięcie/rozerwanie 1

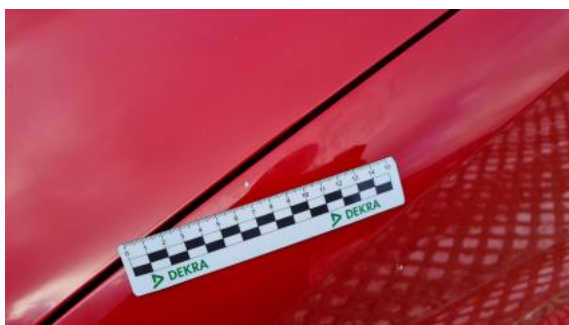
**Fot. 53**

| 2 | Błotnik przedni (dół) L | 9108802800 | rysa/odprysk | |

Łotnik przedni L - Rysa/odprysk 1

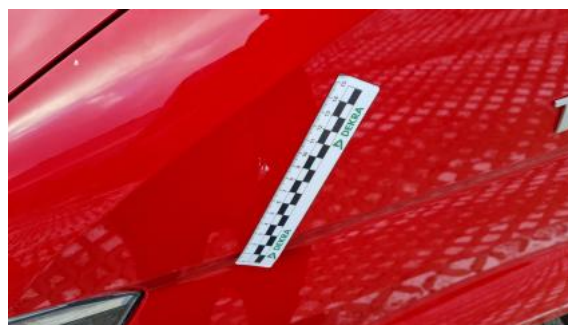
**Fot. 54**

Łotnik przedni L - Rysa/odprysk 2

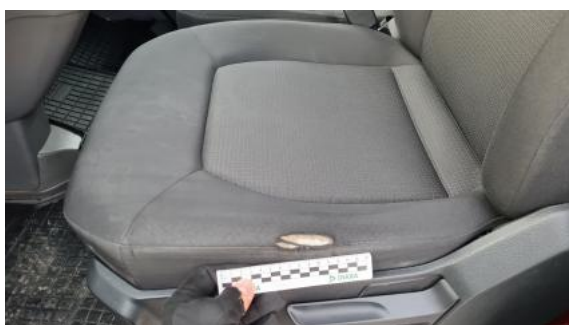
**Fot. 55**

| Poz. | Nazwa części | Nr katalogowy | Opis uszkodzenia | NS [%] |
|---|---|---|---|---|
| 4 | Tapicerka siedzenia 1.rząd L | 90791029029K45 | pęknięcie/rozerwanie | |

Fotel prz. lew. - Pęknięcie/rozerwanie 1

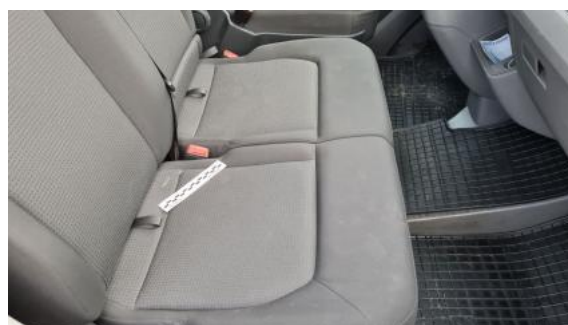
**Fot. 56**

Fotel prz. praw. - Inne 1

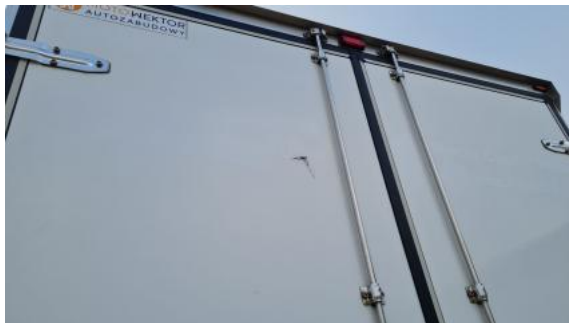
**Fot. 57**

| Poz. | Nazwa części | Nr katalogowy | Opis uszkodzeń | Czas [rbg] |
|---|---|---|---|---|
| 4 | Poszycie drzwi tyłu lewe | | pęknięcie | |

Drzwi tyłu lewe - Pęknięcie/rozerwanie 1

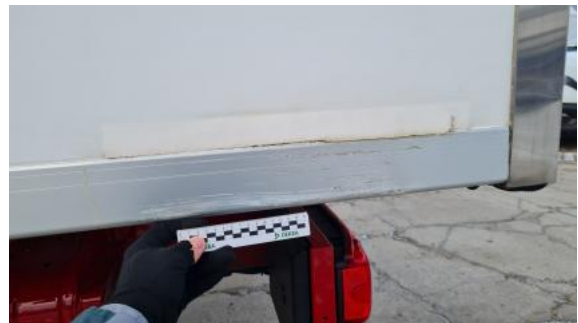
**Fot. 58**

Ściana lewa - Rysa/odprysk 1

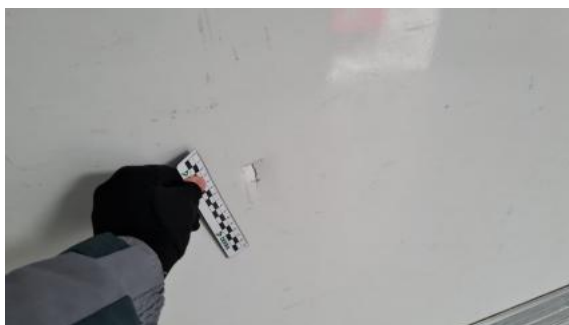
**Fot. 59**

| Poz. | Nazwa części | Nr katalogowy | Opis uszkodzeń | Czas [rbg] |
|---|---|---|---|---|
| 5 | Poszycie zabudowy z lewej tył | | wgniecenie, pęknięcie | |

Ściana lewa - Pęknięcie/rozerwanie 1

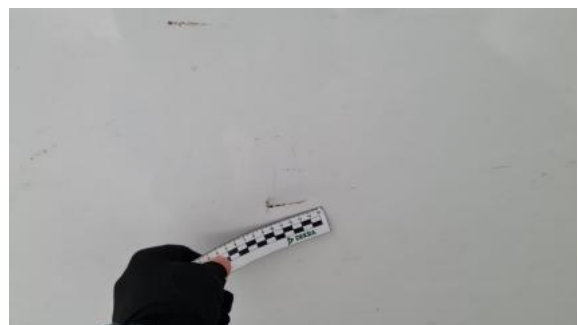
**Fot. 60**

| Poz. | Nazwa części | Nr katalogowy | Opis uszkodzeń | Czas [rbg] |
|---|---|---|---|---|
| 6 | Poszycie zabudowy z prawej | | pęknięcie | |

Ściana prawa - Pęknięcie/rozerwanie 1
