Nr zlecenia DEKRA: MHC/WAW/73414/25/09/29  
Nr zlecenia/szkody:  
Data zlecenia: 29-09-2025

## Ocena stanu technicznego pojazdu

| 0139917 | <b>CITROEN, Berlingo Van 1.5 BlueHDI Euro 6 1499ccm - 102KM 2/2,4t ...</b> | | | | FUR |
| WE1H359 | VR7EFYHYCLN526195 | | 22-07-2020/2020 | 25-07-2026 | biały/2-warstwowy uni |

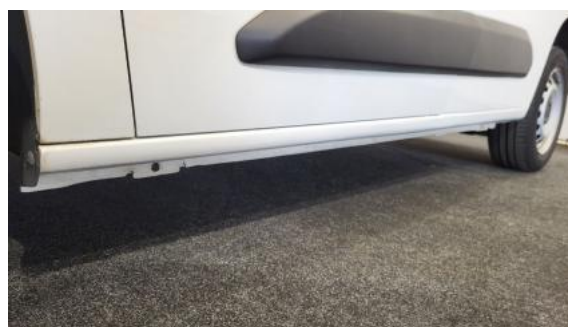
| Poz. | Nazwa części | Przedział grubości powłoki lakierowej [µm] |
|---|---|---|
| 1 | Próg lewy | 150 - 1000 |

**Fot. 12**  
Próg lewy (widok od przodu)

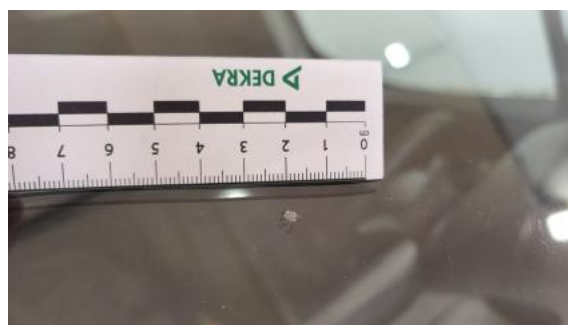
| Poz. | Nazwa części | Nr katalogowy | Opis uszkodzenia | NS [%] |
|---|---|---|---|---|
| 1 | Szyba przednia barwiona | 9816605680 | pęknięcie/rozerwanie | |

**Fot. 32**  
Szyba czołowa - Pęknięcie/rozerwanie 1

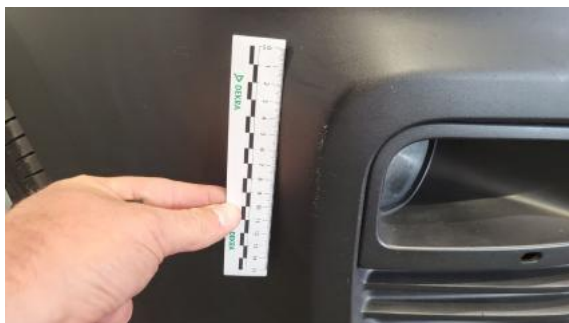
| Poz. | Nazwa części | Nr katalogowy | Opis uszkodzenia | Czas [rbg] |
|---|---|---|---|---|
| 1 | Nakładka zderzaka przedniego, dół | 9816765680 | rysa/odprysk | |

**Fot. 33**  
Zderzak - Rysa/odprysk 1

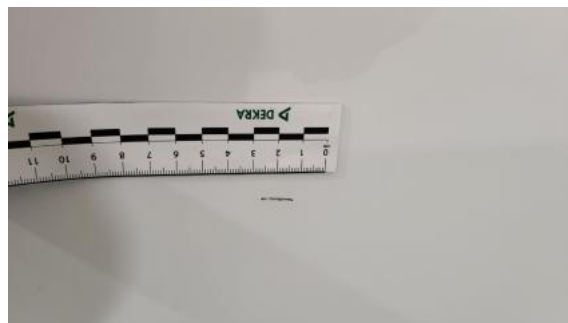
| Poz. | Nazwa części | Nr katalogowy | Opis uszkodzenia | Czas [rbg] |
|---|---|---|---|---|
| 3 | Poszycie drzwi przednich R | 9816399280 | rysa/odprysk | |

**Fot. 34**  
Drzwi przednie P - Rysa/odprysk 1

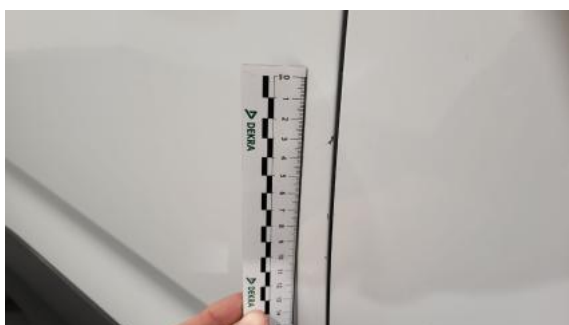
**Fot. 35**  
Drzwi tylne P - Rysa/odprysk 1

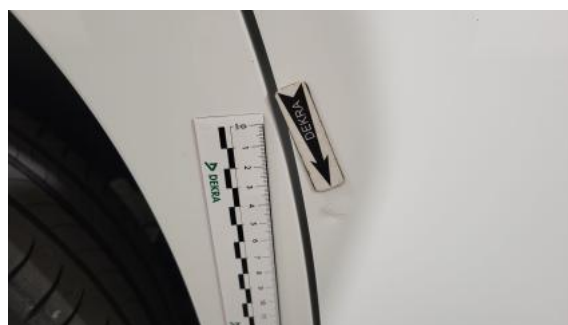
**Fot. 36**  
Drzwi tylne P - Wgniecenie/odkształcenie 1

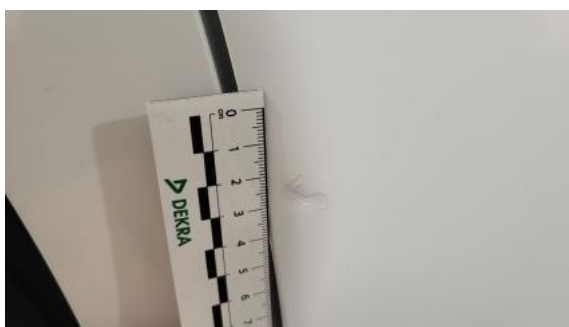
**Fot. 37**  
Drzwi tylne P - Inne 1

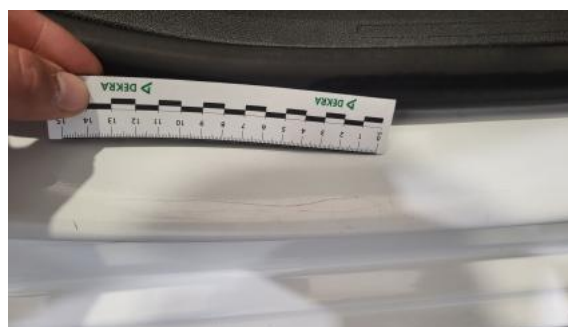
| Poz. | Nazwa części | Nr katalogowy | Opis uszkodzenia | Czas [rbg] |
|---|---|---|---|---|
| 7 | Próg R | | rysa/odprysk | |

**Fot. 38**  
Próg P - Rysa/odprysk 1

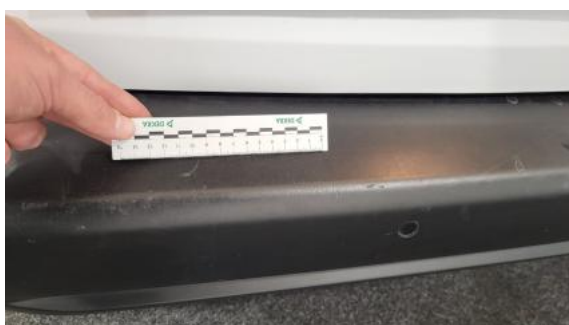
| Poz. | Nazwa części | Nr katalogowy | Opis uszkodzenia | Czas [rbg] |
|---|---|---|---|---|
| 4 | Zderzak, środek | 1633557680 | rysa/odprysk | |

**Fot. 39**  
Zderzak tylny - Rysa/odprysk 1

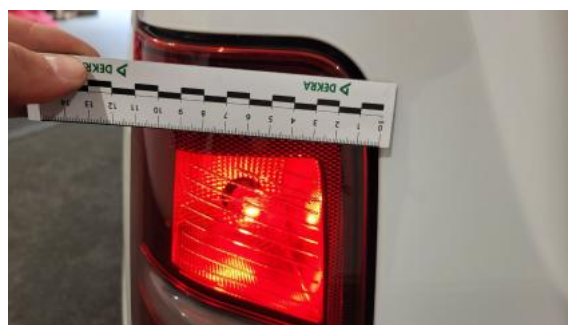
| Poz. | Nazwa części | Nr katalogowy | Opis uszkodzenia | NS [%] |
|---|---|---|---|---|
| 2 | Lampa tylna kompletna L | 9819235880 | pęknięcie/rozerwanie | |

**Fot. 40**  
Lampa zespolona tylna L - Pęknięcie/rozerwanie 1

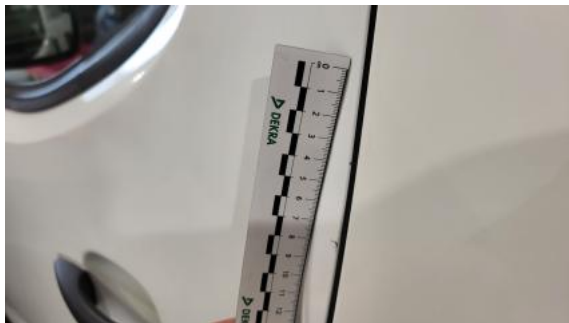
**Fot. 41**

| Poz. | Nazwa części | Nr katalogowy | Opis uszkodzenia | Czas [rbg] |
|---|---|---|---|---|
| 2 | Poszycie drzwi przednich L | 9817000980 | rysa/odprysk | |

Drzwi przed L - Rysa/odprysk 1

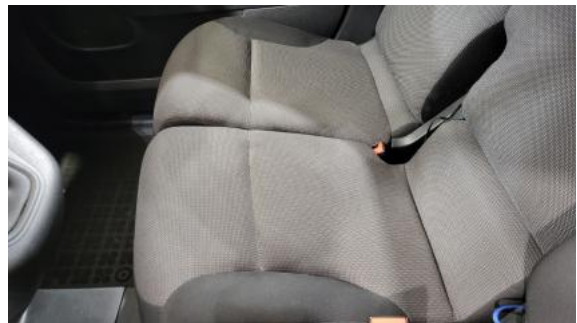
**Fot. 42**

| Poz. | Nazwa części | Nr katalogowy | Opis uszkodzenia | Czas [rbg] |
|---|---|---|---|---|
| 6 | Tapicerka siedziska 1.rząd | 9828002880 | zabrudzenie | |

Fotel prz. praw. - Inne 1

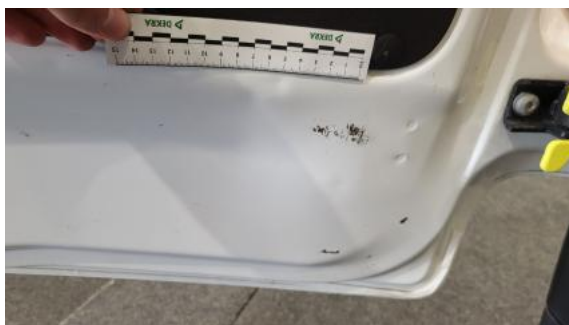
**Fot. 43**

| Poz. | Nazwa części | Nr katalogowy | Opis uszkodzenia | Czas [rbg] |
|---|---|---|---|---|
| 5 | Drzwi tylne, skrzydło lewe L | 9820437080 | rysa/odprysk | |

Drzwi tyłu lewe - Rysa/odprysk 1

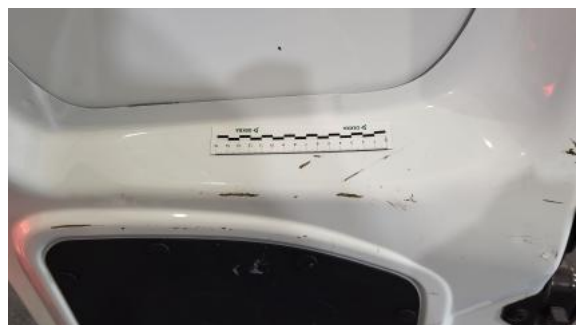
**Fot. 44**

| Poz. | Nazwa części | Nr katalogowy | Opis uszkodzenia | Czas [rbg] |
|---|---|---|---|---|
| 2 | Drzwi tylne, skrzydło prawe R | 9820436780 | rysa/odprysk, wgniecenie/odkształcenie | 1 |

Drzwi tyłu prawe - Rysa/odprysk 1

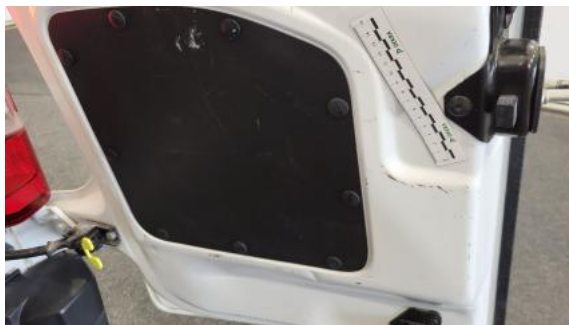
**Fot. 45**

Drzwi tyłu prawe - Rysa/odprysk 2

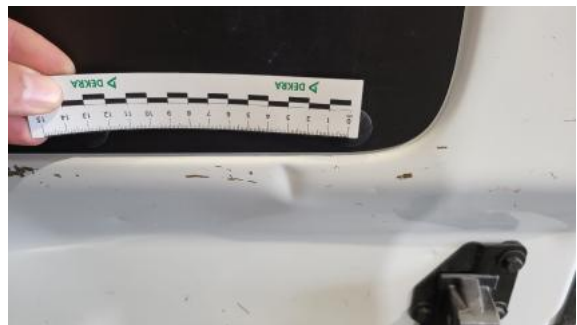
**Fot. 46**

Drzwi tyłu prawe - Wgniecenie/odkształcenie 1
