## Ocena stanu technicznego pojazdu

| 0148569 | <b>PEUGEOT, 508 SW 19-23, 508 1.5 BlueHDi Allure Pack S&amp;S EAT8</b> | | | | KOM |
| WE5E741 | VR3FCYHZTMY542440 | | 17-01-2022/2021 | 17-01-2027 | czarny/2-warstwowy metalizowany |

**Data oględzin:** 23-02-2026

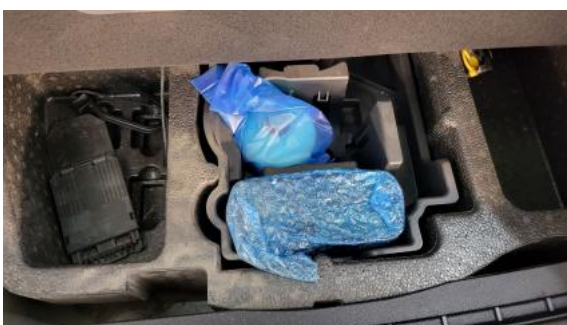
**Fot. 31**  
Zestaw naprawczy koła

| Poz. | Nazwa części | Nr katalogowy | Opis uszkodzenia | Czas [rbg] |
|---|---|---|---|---|
| 1 | Pokrywa przednia | 9815960980 | inne:wady powłoki lakierniczej | 0.5 |

**Fot. 32**  
Pokrywa komory silnika - Inne 1

| Poz. | Nazwa części | Rodzaj lakierowania | Opis uszkodzenia | NS [%] |
|---|---|---|---|---|
| 1 | Pokrywa przednia | III | | |

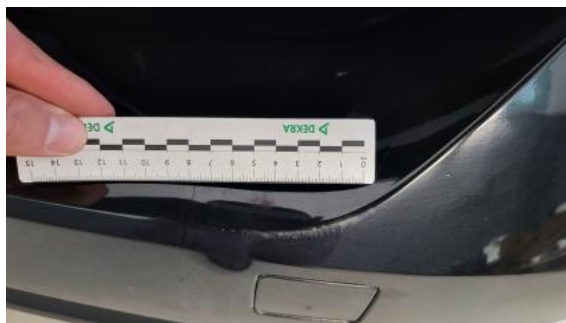
**Fot. 35**

Zderzak tylny - Inne 1

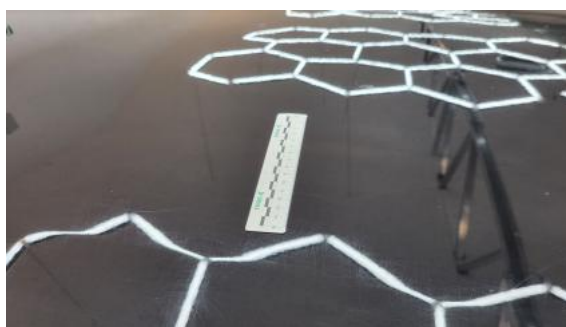
**Fot. 37**

| Poz. | Nazwa części | Nr katalogowy | Opis uszkodzenia | Czas [rbg] |
|---|---|---|---|---|
| 2 | Dach | 9818750580 | liczne, wgniecenie/odkształcenie | 2 |

Dach - Wgniecenie/odkształcenie 2

| Poz. | Nazwa części | Rodzaj lakierowania | Opis uszkodzenia | NS [%] |
|---|---|---|---|---|
| 2 | Dach, część środkowa | III | | |

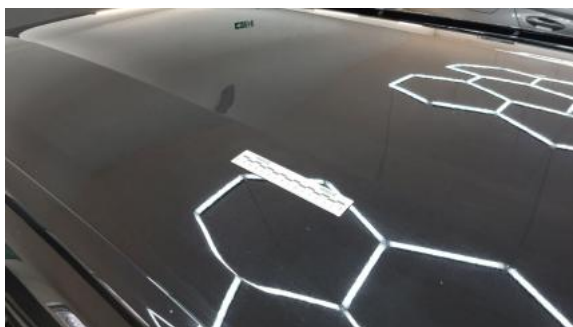
**Fot. 38**

Dach() - Wgniecenie/odkształcenie 3

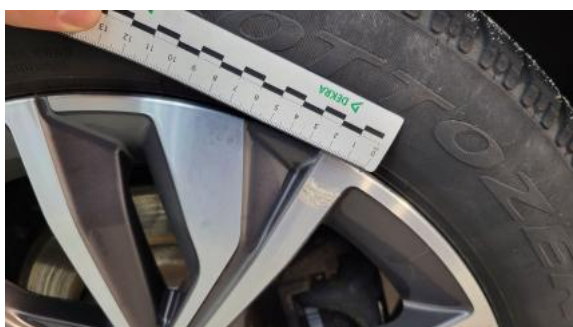
**Fot. 40**

| Poz. | Nazwa części | Nr katalogowy | Opis uszkodzenia | Czas [rbg] |
|---|---|---|---|---|
| 3 | Felga tylna L | | rysa/odprysk | |

Felga aluminiowa tylna L - Rysa/odprysk 2

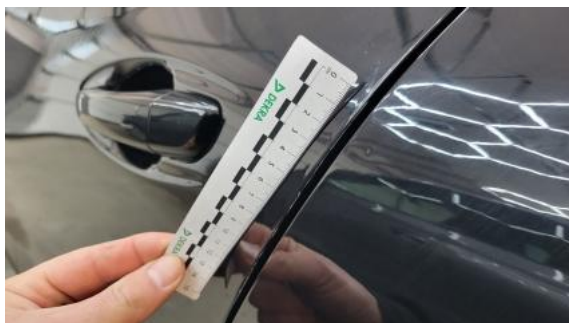
**Fot. 41**

| Poz. | Nazwa części | Nr katalogowy | Opis uszkodzenia | Czas [rbg] |
|---|---|---|---|---|
| 1 | Poszycie drzwi tylnych L | 9812972780 | rysa/odprysk | |

Drzwi tylne L - Rysa/odprysk 1

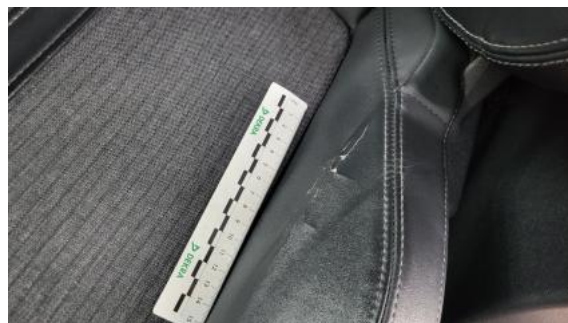
**Fot. 42**

| Poz. | Nazwa części | Nr katalogowy | Opis uszkodzenia | NS [%] |
|---|---|---|---|---|
| 2 | Tapicerka siedziska 1.rząd L | 16379857PT | pęknięcie/rozerwanie | |

Fotel prz. lew. - Pęknięcie/rozerwanie 1

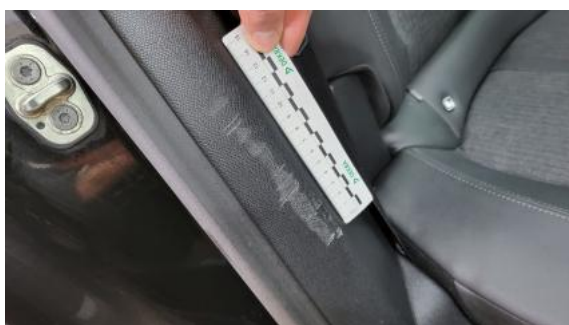
**Fot. 43**

Kanapa tyl. - Rysa/odprysk 1
