## Ocena stanu technicznego pojazdu

| 0152383 | <b>PEUGEOT, 308 SW 21-, 308 1.5 BlueHDi Active Pack S&amp;S</b> | | | | KOM |
| WE6E779 | VR3FCYHZLNY542447 | | 31-05-2022/2022 | 24-05-2027 | srebrny/2-warstwowy metalizowany |

**Data oględzin:** 28-07-2025

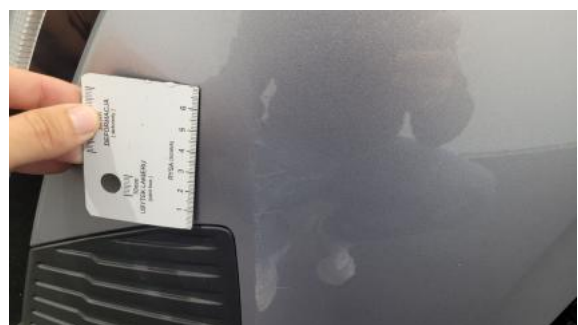
| Poz. | Nazwa części | Nr katalogowy | Opis uszkodzenia | Czas [rbg] |
|---|---|---|---|---|
| 1 | Okładzina zderzaka przedniego | 168197241T | rysa/odprysk | |

**Fot. 32**  
Zderzak - Rysa/odprysk 1

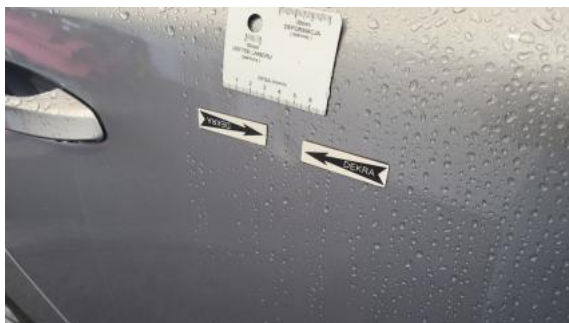
**Fot. 33**

| Poz. | Nazwa części | Nr katalogowy | Opis uszkodzenia | Czas [rbg] |
|---|---|---|---|---|
| 2 | Poszycie drzwi tylnych R | 9836952380 | wgniecenie/odkształcenie | |

Drzwi tylne P - Wgniecenie/odkształcenie 1

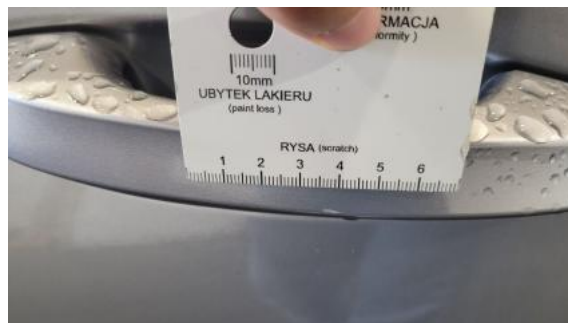
**Fot. 34**

| 3 | Klamka zewnętrzna drzwi tylnych R | 983495041T | rysa/odprysk | |

Klamka drzwi tyl P - Rysa/odprysk 1

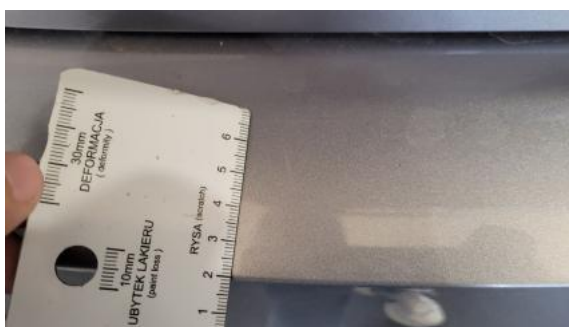
**Fot. 35**

| 4 | Okładzina zderzaka tylnego | 984011321T | rysa/odprysk | |

Zderzak tylny - Rysa/odprysk 1

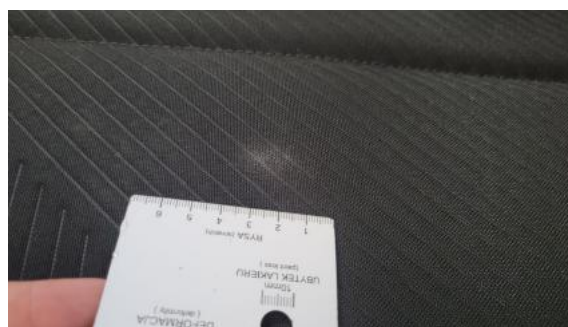
**Fot. 36**

| Poz. | Nazwa części | Nr katalogowy | Opis uszkodzeń | Czas [rbg] |
|---|---|---|---|---|
| 1 | Czyszczenie wnętrza | | zaplamiona(y):Fotel lewy | |

Fotel prz. lew. - Inne 1
