Nr zlecenia DEKRA: MHC/WAW/26134/26/03/24
Nr zlecenia/szkody:
Data zlecenia: 24-03-2026

Ocena stanu technicznego pojazdu

Eurotax-Kod EC	Marka, model, typ pojazdu				Rodzaj nadwozia
0144712	VOLVO, V90 20-, V90 B5 D AWD Inscription aut				KOM
Rodzaj silnika	Pojemność [ccm]	Moc [KM/kW]	Skrzynia biegów	Stan licznika [km] (odczytany)	Ilość drzwi/miejsc
z zapłonem samoczynnym	1969	235/173	automatyczna	185 499	5/5
Nr rej. pojazdu	Nr nadwozia (VIN)	Data 1-rej./rok prod.	Następne bad. tech.	Lakier	
WE6G174	YV1PWK2VCN1183077	10-06-2022/2022	05-06-2027	szary/2-warstwowy metalizowany

Data oględzin: 01-04-2026

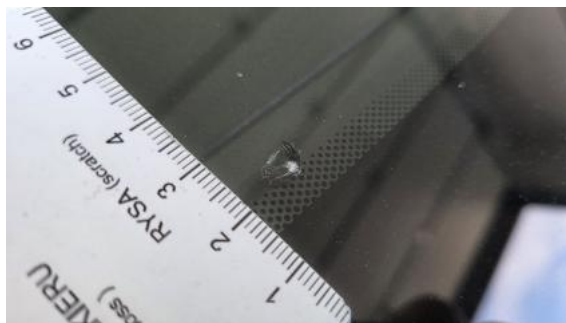
Poz.	Nazwa części	Nr katalogowy	Opis uszkodzenia	NS [%]
1	Szyba przednia barwiona/ogrzew.	32368710	pęknięcie/rozerwanie	
2	Tarcza koła aluminiowa tył L	32243391	ostre, zarysowanie

Fot. 34
Szyba czołowa - Pęknięcie/rozerwanie 1

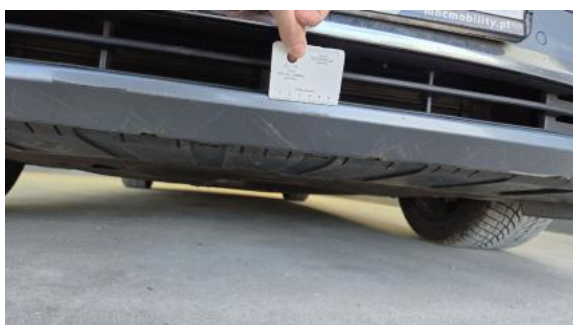
Poz.	Nazwa części	Nr katalogowy	Opis uszkodzenia	Czas [rbg]
1	Nakładka zderzaka przedniego, dół	40007075	rysa/odprysk	
2	Poszycie drzwi przednich L	31662694	rysa/odprysk	
3	Rama drzwi, przód L	31675855	rysa/odprysk	
4	Okładzina zderzaka tylnego	40005370	rysa/odprysk	
5	Błotnik tylny R	31675858	wgniecenie/odkształcenie, rysa/odprysk	
6	Tarcza koła aluminiowa przód L	32243391	rysa/odprysk	
7	Tarcza koła aluminiowa tył R	32243391	rysa/odprysk

Fot. 35
Zderzak - Rysa/odprysk 1

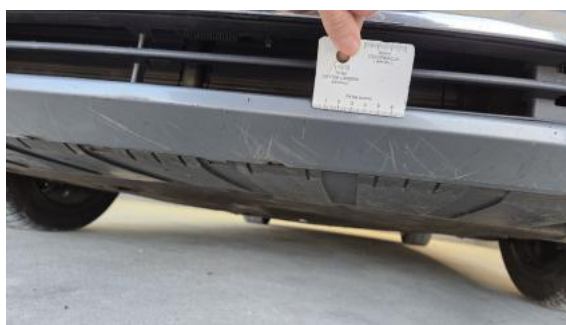
Fot. 36
Zderzak - Rysa/odprysk 2

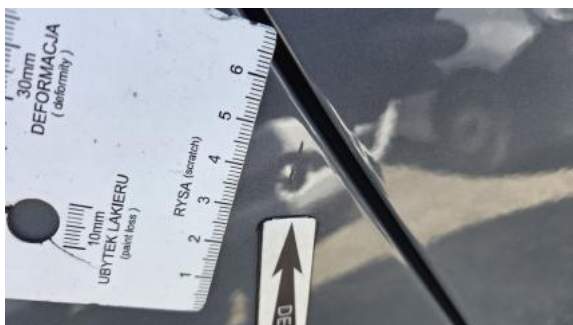
Fot. 37
Błotnik tylny P / Ściana boczna P - Rysa/odprysk 1

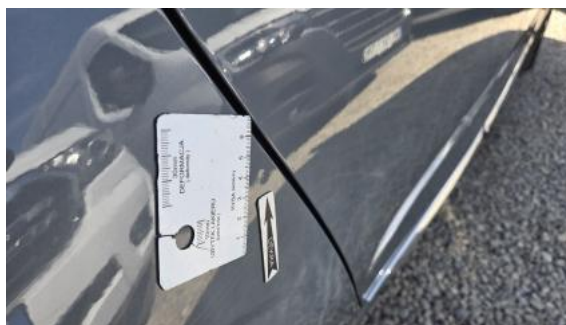
Fot. 38
Błotnik tylny P / Ściana boczna P - Wgniecenie/odkształcenie 1

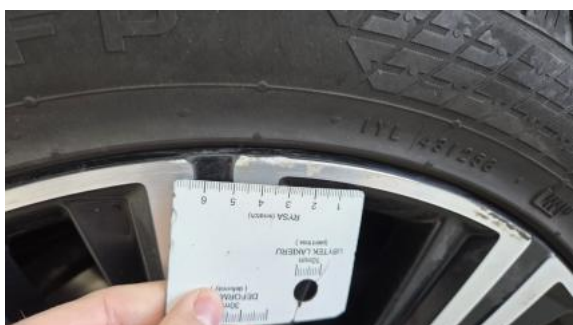
Fot. 39
Felga aluminiowa tylna P - Rysa/odprysk 1

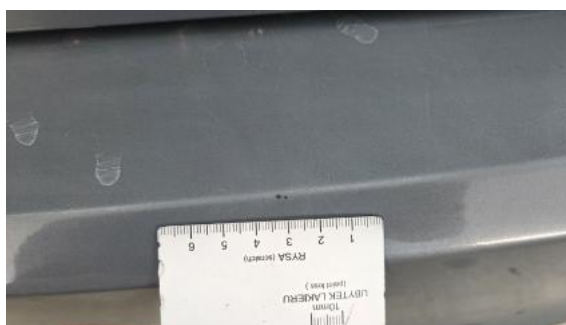
Fot. 40
Zderzak tylny - Rysa/odprysk 1

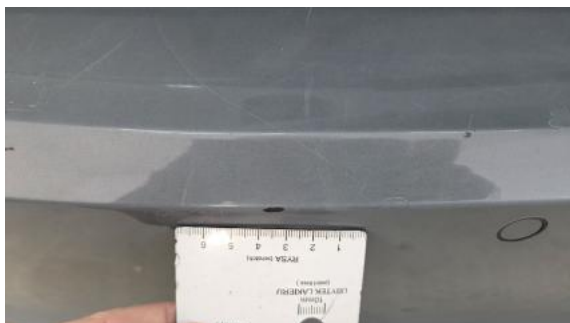
Fot. 41
Zderzak tylny - Rysa/odprysk 2

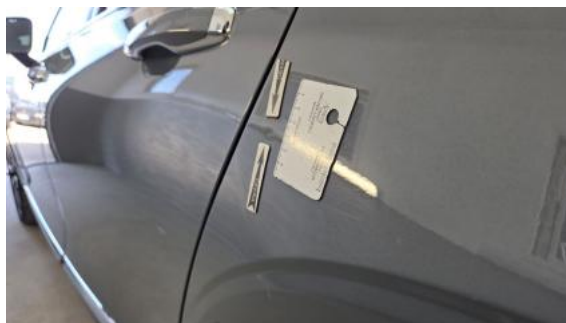
Poz.	Nazwa części	Nr katalogowy	Opis uszkodzenia	Czas [rbg]
1	Błotnik tylny L	31675857	wgniecenie/odkształcenie	1

Poz.	Nazwa części	Rodzaj lakierowania	Opis uszkodzenia	NS [%]
1	Błotnik tylny K L	III

Fot. 42
Błotnik tylny L / Ściana boczna L - Wgniecenie/odkształcenie 1

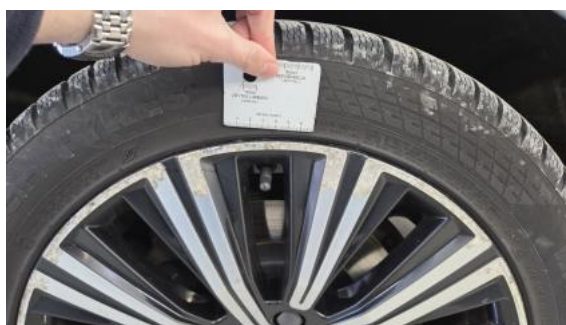
Fot. 44
Felga aluminiowa tylna L - Rysa/odprysk 1

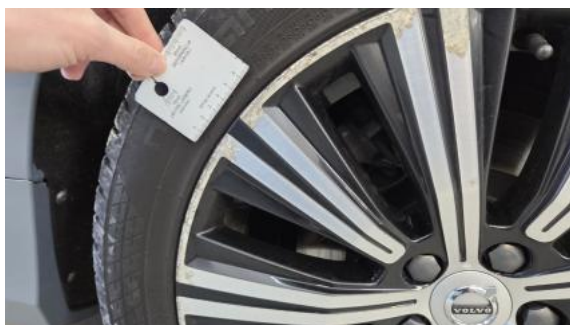
Fot. 45
Felga aluminiowa tylna L - Rysa/odprysk 2

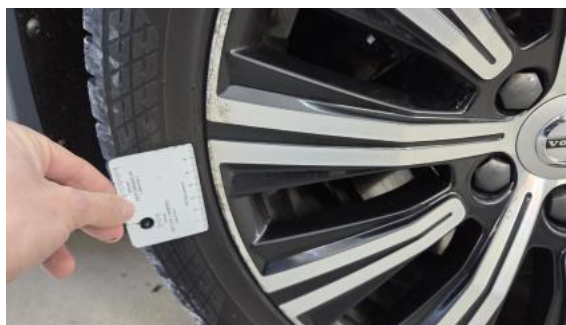
Fot. 46
Felga aluminiowa tylna L() - Rysa/odprysk 3

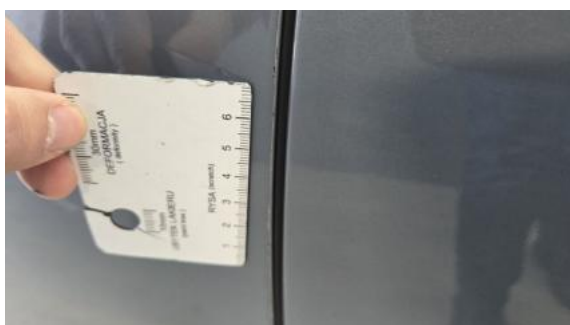
Fot. 47
Drzwi przed L - Rysa/odprysk 1

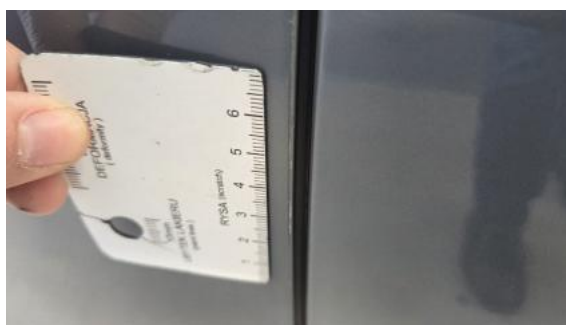
Fot. 48
Drzwi przed L - Rysa/odprysk 2

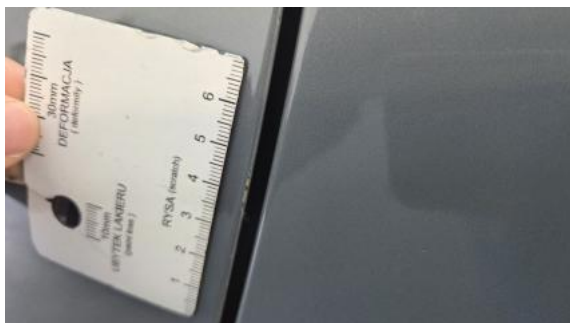
Fot. 49

Drzwi tylne L - Rysa/odprysk 1

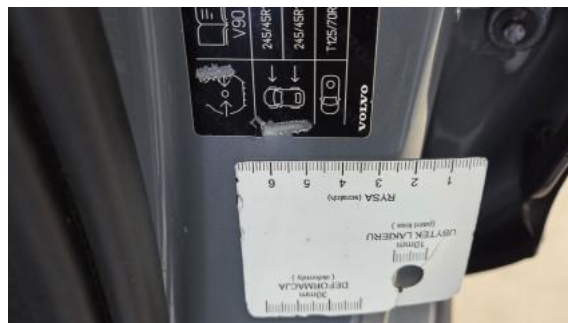
Fot. 50

Słupek środkowy L - Rysa/odprysk 1

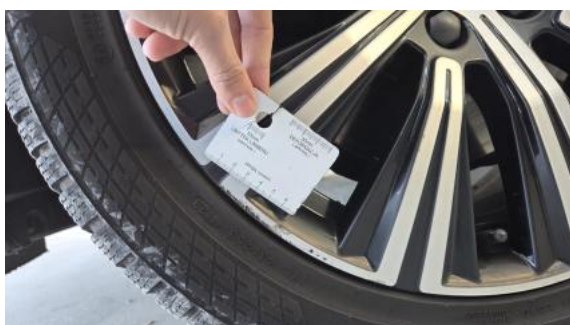
Fot. 51

Felga Aluminiowa przednia L - Rysa/odprysk 1

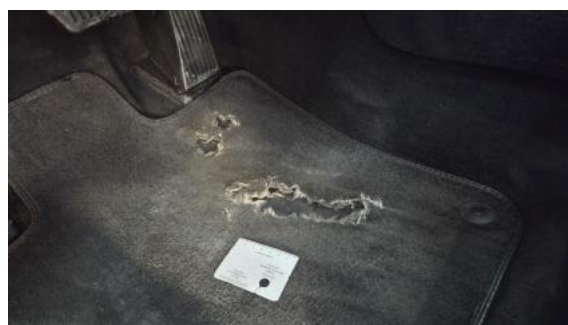
Fot. 52

Poz.	Nazwa części	Nr katalogowy	Opis uszkodzeń	Czas [rbg]
1	Dywanik kierowcy		brak

Dywanik prze L - Pęknięcie/rozerwanie 1
