## Ocena stanu technicznego pojazdu

| 0148731 | <b>VOLKSWAGEN, Arteon 20-, Arteon 1.4 TSI Plug-In Hybrid R-Line DSG</b> | | | | hatchback |
| W1ABAX | WVWZZZ3HZME011518 | | 08-09-2021/2021 | 08-09-2026 | czerwony/METALIK |

**Data oględzin:** 28-10-2024

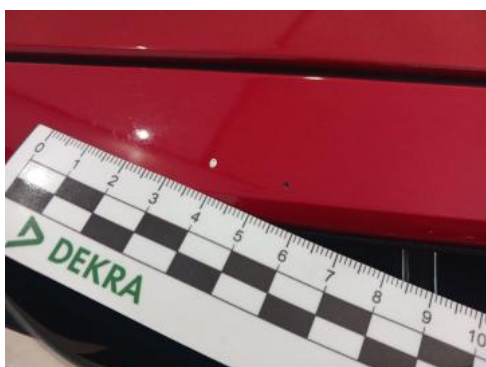
**Fot. 37**

| Poz. | Nazwa części | Nr katalogowy | Opis uszkodzenia | Czas [rbg] |
|---|---|---|---|---|
| 3 | Przysłona czołowa | 3G8853053BGRU | rysa/odprysk | |

Atrapa przednia - Rysa/odprysk 1

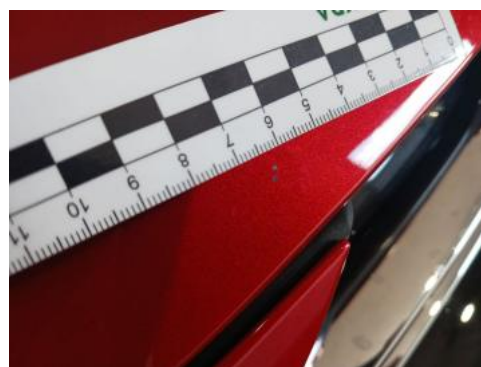
**Fot. 38**

| Poz. | Nazwa części | Nr katalogowy | Opis uszkodzenia | Czas [rbg] |
|---|---|---|---|---|
| 4 | Pokrywa przednia | 3G8823031C | rysa/odprysk | |

Pokrywa komory silnika - Rysa/odprysk 1

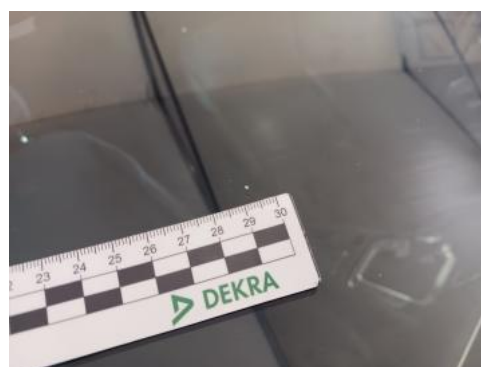
**Fot. 40**

| Poz. | Nazwa części | Nr katalogowy | Opis uszkodzenia | Czas [rbg] |
|---|---|---|---|---|
| 5 | Szyba przednia atermiczna | 3G8845011AENVB | rysa/odprysk | |

Szyba czołowa - Rysa/odprysk 1

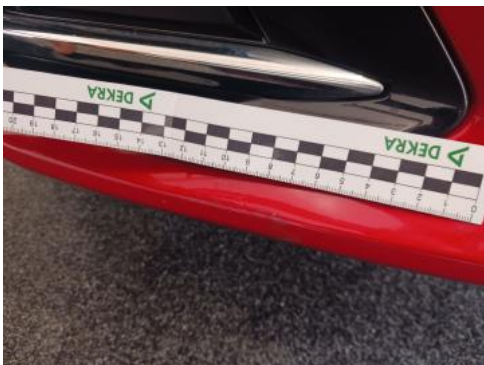
**Fot. 41**  
Zderzak przedni cz dolna - Rysa/odprysk 1

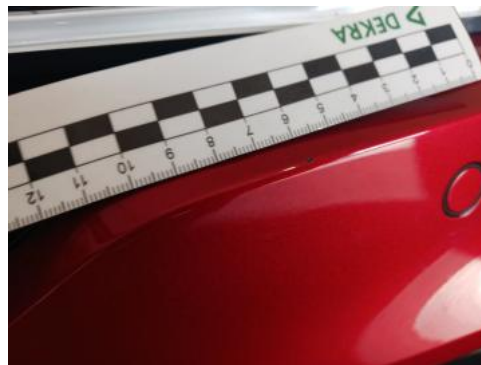
**Fot. 42**  
Zderzak przedni cz L - Rysa/odprysk 1

| Poz. | Nazwa części | Nr katalogowy | Opis uszkodzenia | Czas [rbg] |
|---|---|---|---|---|
| 1 | Róg zderzaka boczny L | 3G8807795CGRU | rysa/odprysk | |

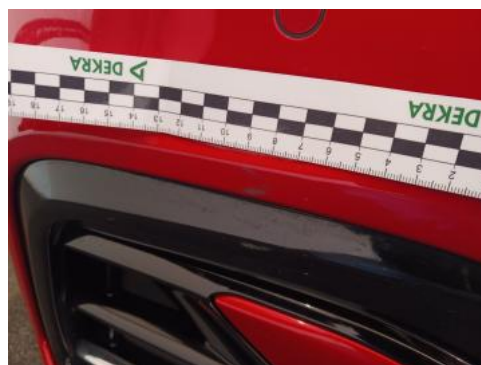
**Fot. 44**  
Zderzak przedni cz P - Rysa/odprysk 1

| Poz. | Nazwa części | Nr katalogowy | Opis uszkodzenia | Czas [rbg] |
|---|---|---|---|---|
| 2 | Róg zderzaka boczny R | 3G8807796CGRU | rysa/odprysk | |

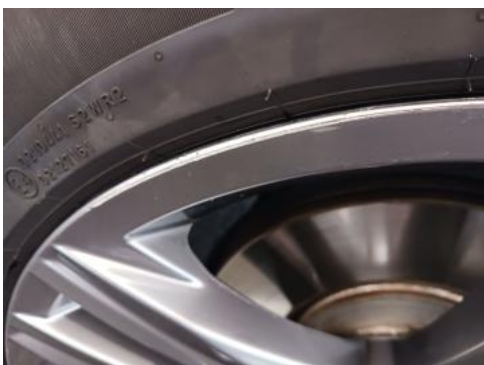
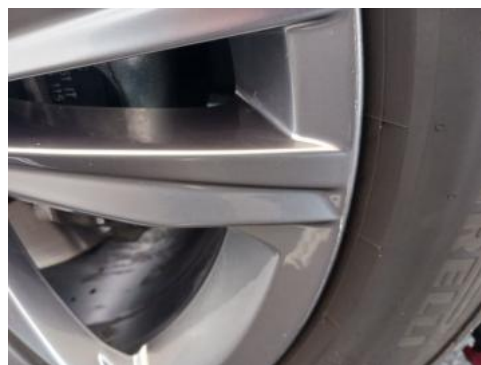
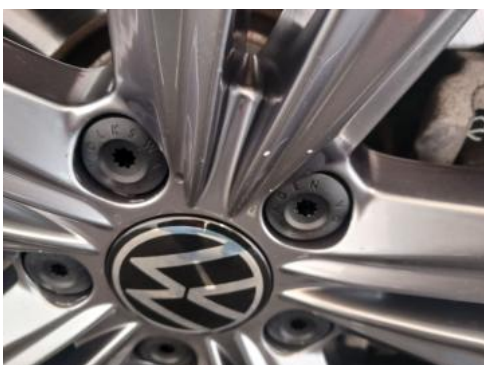
| Poz. | Nazwa części | Nr katalogowy | Opis uszkodzenia | Czas [rbg] |
|---|---|---|---|---|
| 12 | Tarcza koła aluminiowa przód R | 3G8601025NZ49 | rysa/odprysk | |

**Fot. 45**  
Felga aluminiowa przednia P - Rysa/odprysk 1

**Fot. 46**  
Felga aluminiowa przednia P - Rysa/odprysk 2

**Fot. 47**  
Felga aluminiowa przednia P() - Rysa/odprysk 3

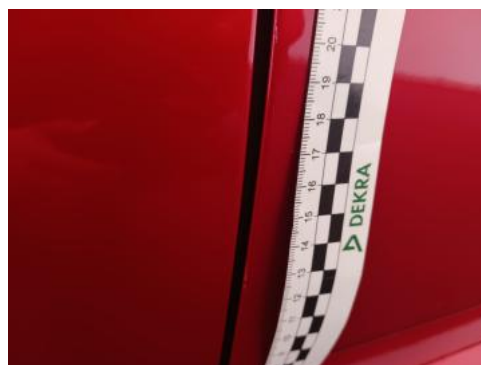
**Fot. 48**  
Drzwi przednie P - Rysa/odprysk 1

| Poz. | Nazwa części | Nr katalogowy | Opis uszkodzenia | Czas [rbg] |
|---|---|---|---|---|
| 7 | Drzwi przednie (nieuzbrojone) R | 3G8831056AK | rysa/odprysk | |

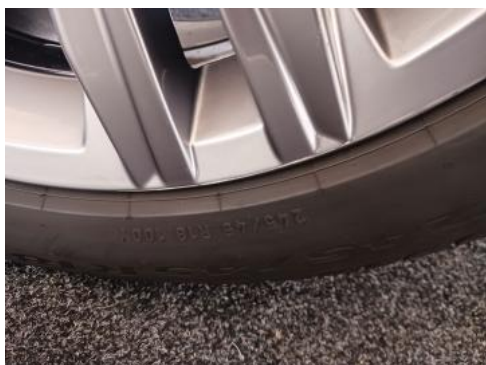
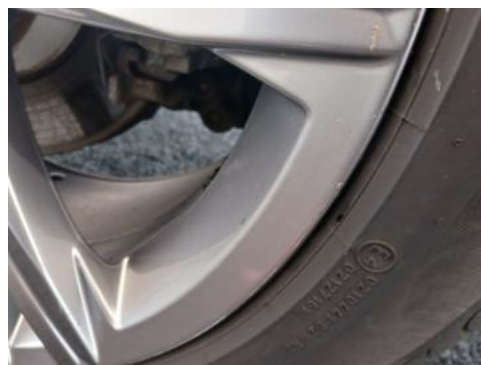
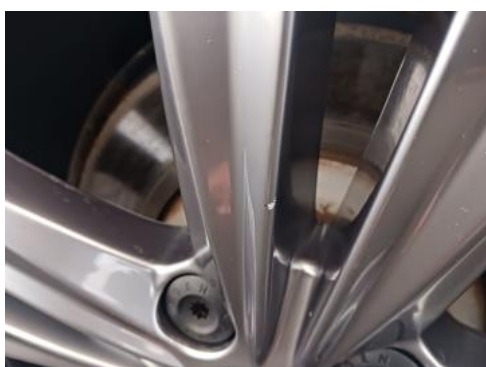
| Poz. | Nazwa części | Nr katalogowy | Opis uszkodzenia | Czas [rbg] |
|---|---|---|---|---|
| 13 | Tarcza koła aluminiowa tył R | 3G8601025NZ49 | rysa/odprysk | |

**Fot. 49**  
Felga aluminiowa tylna P - Rysa/odprysk 1

**Fot. 50**  
Felga aluminiowa tylna P - Rysa/odprysk 2

**Fot. 51**  
Felga aluminiowa tylna P() - Rysa/odprysk 3

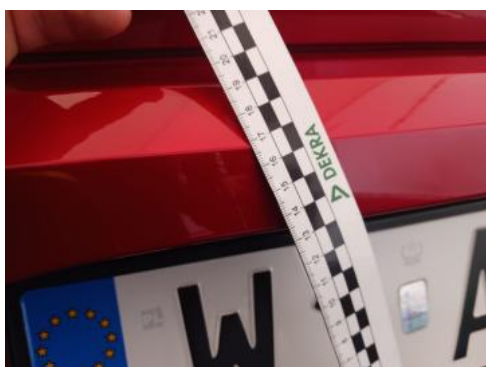
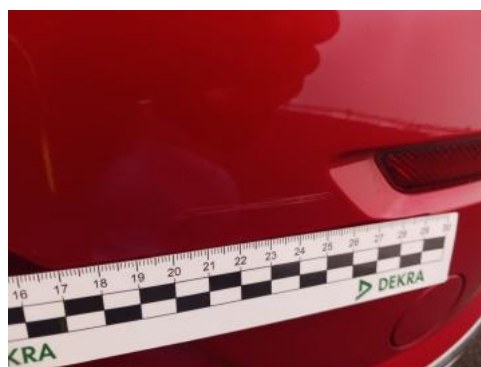
| Poz. | Nazwa części | Nr katalogowy | Opis uszkodzenia | Czas [rbg] |
|---|---|---|---|---|
| 9 | Nakładka zderzaka tylnego, góra | 3G8807417CGRU | rysa/odprysk | |

**Fot. 53**  
Zderzak tylny cz śr - Rysa/odprysk 1

**Fot. 54**  
Zderzak tylny cz śr() - Rysa/odprysk 3

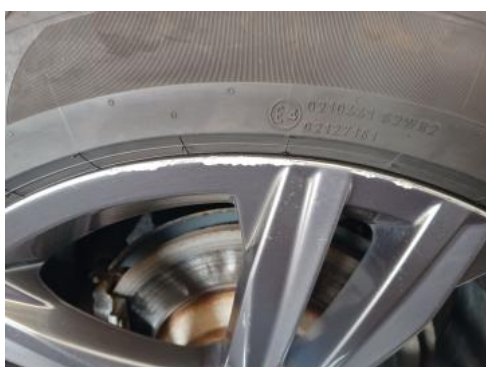
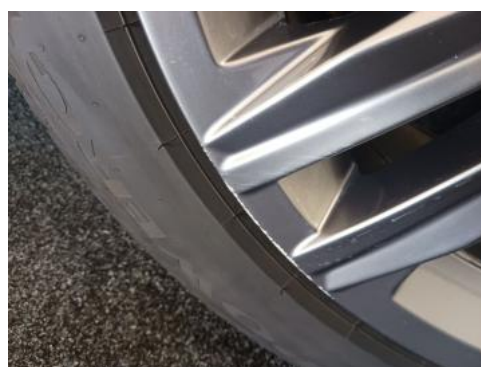
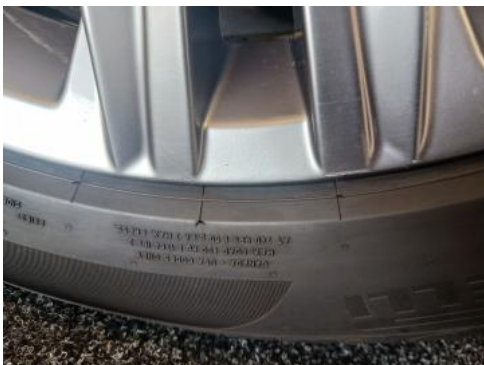
| Poz. | Nazwa części | Nr katalogowy | Opis uszkodzenia | Czas [rbg] |
|---|---|---|---|---|
| 1 | Tarcza koła aluminiowa tył L | 3G8601025C2HH | | 2 |

**Fot. 55**  
Felga aluminiowa tylna L - Rysa/odprysk 1

**Fot. 56**  
Felga aluminiowa tylna L - Rysa/odprysk 2

Felga aluminiowa tylna L() - Rysa/odprysk 3

| Poz. | Nazwa części | Rodzaj lakierowania | Opis uszkodzenia | NS [%] |
|---|---|---|---|---|
| 1 | Tarcza koła | III | | |

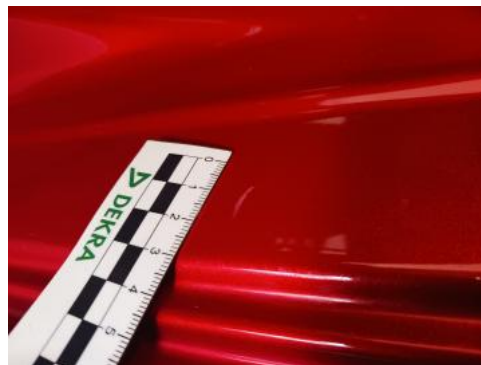
**Fot. 58**

| Poz. | Nazwa części | Nr katalogowy | Opis uszkodzenia | Czas [rbg] |
|---|---|---|---|---|
| 10 | Błotnik tylny L | 3G8809843 | rysa/odprysk | |

Słupek tylny lewy - Rysa/odprysk 1

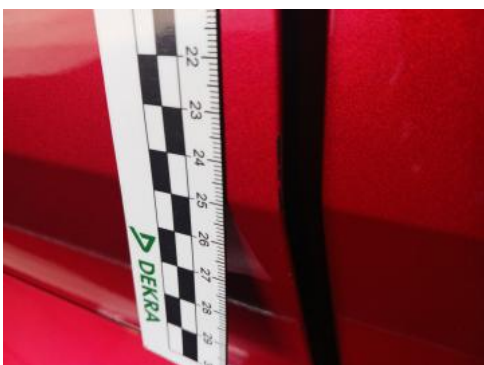
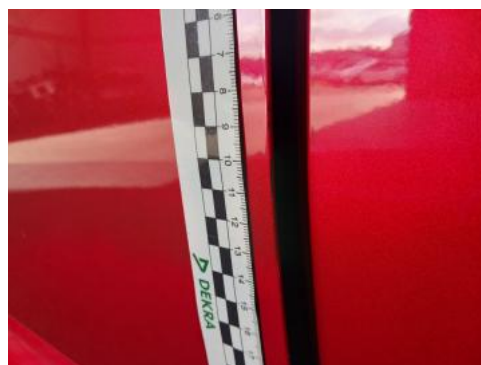
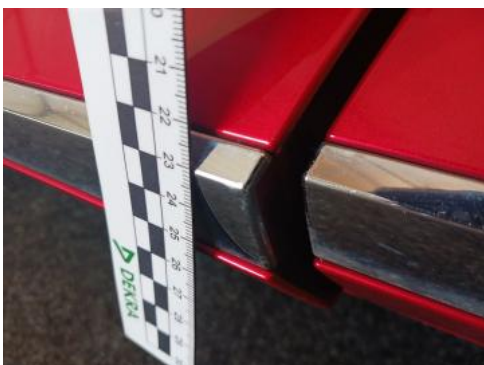
| Poz. | Nazwa części | Nr katalogowy | Opis uszkodzenia | Czas [rbg] |
|---|---|---|---|---|
| 6 | Drzwi przednie (nieuzbrojone) L | 3G8831055AK | rysa/odprysk | |
| 8 | Listwa boczna ochronna drzwi przednich L | 3G88533313Q7 | rysa/odprysk | |

Drzwi przed L - Rysa/odprysk 1

Drzwi przed L - Rysa/odprysk 2

Drzwi przed L() - Rysa/odprysk 3

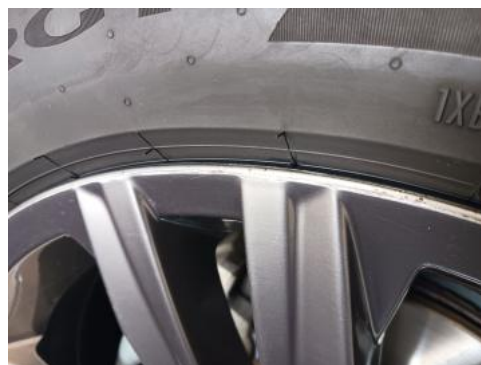
**Fot. 62**

| Poz. | Nazwa części | Nr katalogowy | Opis uszkodzenia | Czas [rbg] |
|---|---|---|---|---|
| 11 | Tarcza koła aluminiowa przód L | 3G8601025NZ49 | rysa/odprysk | |

Felga Aluminiowa przednia L - Rysa/odprysk 1

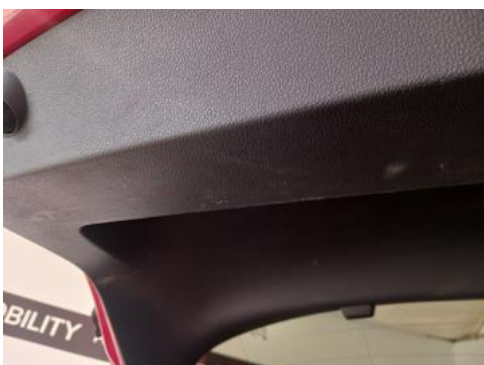
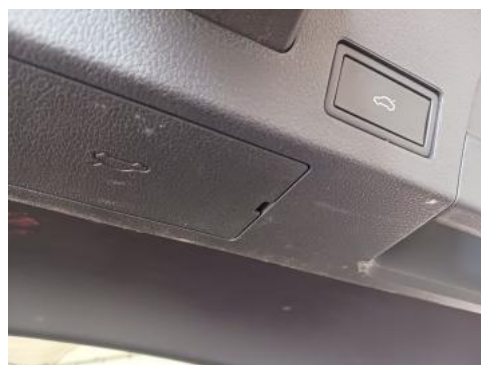
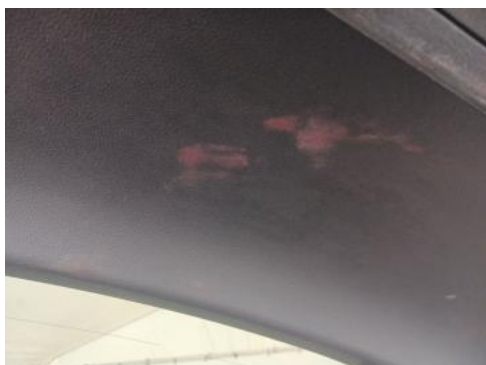
| Poz. | Nazwa części | Nr katalogowy | Opis uszkodzenia | Czas [rbg] |
|---|---|---|---|---|
| 2 | Nakładka pokrywy tylnej dół | 3G8867601A82V | zabrudzenie, rysa/odprysk | |

Wykładzina pokrywy tylnej - Rysa/odprysk 1

Wykładzina pokrywy tylnej - Rysa/odprysk 2

Wykładzina pokrywy tylnej - Inne 1
