Nr zlecenia DEKRA: MHC/WAW/67122/24/08/30  
Nr zlecenia/szkody:  
Data zlecenia: 30-08-2024

## Ocena stanu technicznego pojazdu

Eurotax-Kod EC	Marka, model, typ pojazdu				Rodzaj nadwozia
0145448	<b>BMW, Seria 5 Touring [G31] 20-23, 518d mHEV aut</b>				KOM
Rodzaj silnika	Pojemność [ccm]	Moc [KM/kW]	Skrzynia biegów	Stan licznika [km] (odczytany)	Ilość drzwi/miejsc
z zapłonem samoczynnym	1995	150/110	automatyczna	125 609	5/5
Nr rej. pojazdu	Nr nadwozia (VIN)		Data 1-rej./rok prod.	Następne bad. tech.	Lakier
WE1P466	WBA11BN090CF27409		10-09-2020/2020	05-09-2025	granatowy/2-warstwo wy metalizowany

**Data oględzin:** 04-09-2024

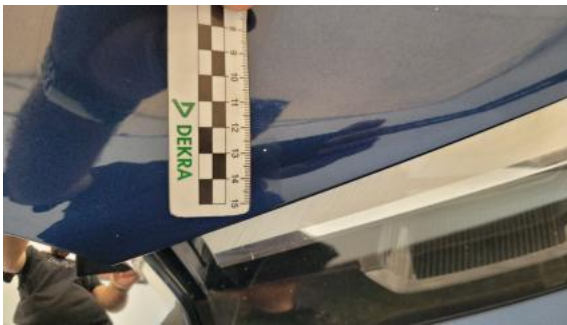
Poz.	Nazwa części	Nr katalogowy	Opis uszkodzenia	Czas [rbg]
1	Okładzina zderzaka przedniego	51119852203	rysa/odprysk	
2	Pokrywa przednia	41007440427	rysa/odprysk	
3	Dach	41007437631	rysa/odprysk	
4	Drzwi tylne (nieuzbrojone) R	41007408966	rysa/odprysk	
5	Rama drzwi, przód R	41007470520	rysa/odprysk	
6	Okładzina zderzaka tylnego	51129852183	rysa/odprysk	
7	Pokrywa tylna	41007441464	rysa/odprysk	
8	Tarcza koła aluminiowa przód L	36116894842	rysa/odprysk	
9	Tarcza koła aluminiowa przód R	36116894842	rysa/odprysk

**Fot. 33**  
Pokrywa komory silnika - Rysa/odprysk 1

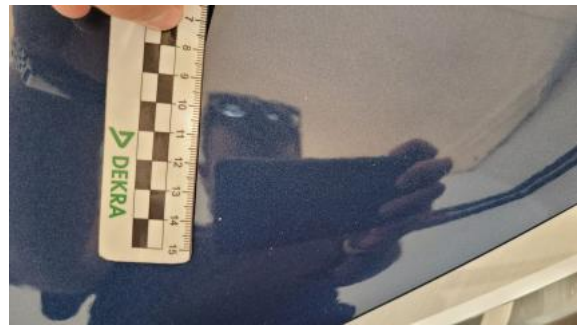
**Fot. 34**  
Pokrywa komory silnika - Rysa/odprysk 2

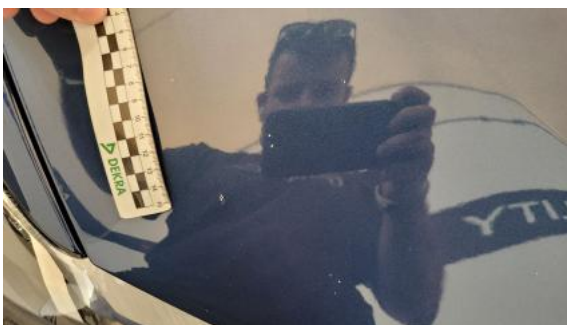
**Fot. 35**  
Pokrywa komory silnika() - Rysa/odprysk 3

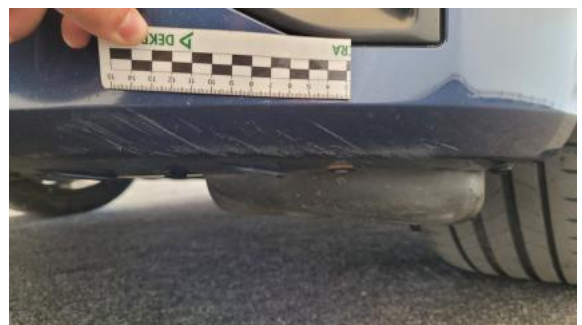
**Fot. 36**  
Zderzak - Rysa/odprysk 1

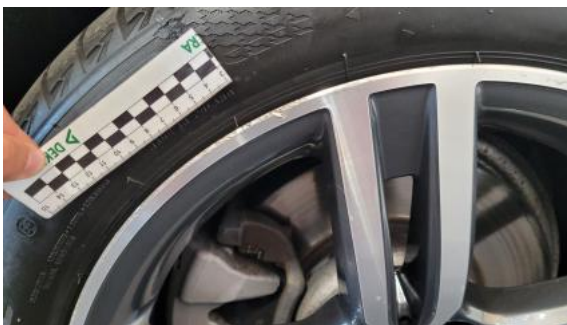
**Fot. 37**  
Felga aluminiowa przednia P - Rysa/odprysk 1

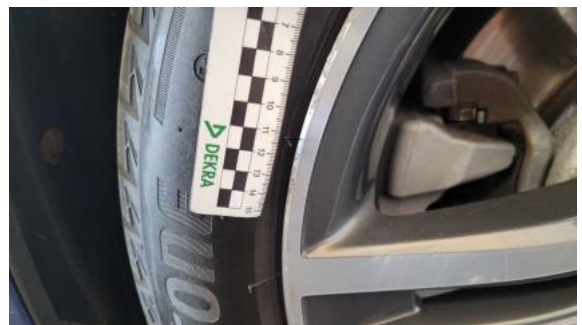
**Fot. 38**  
Felga aluminiowa przednia P - Rysa/odprysk 2

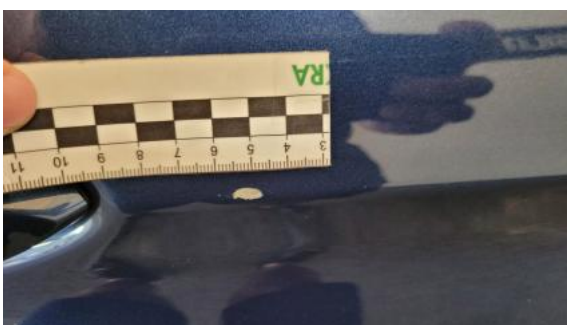
**Fot. 39**  
Drzwi tylne P - Rysa/odprysk 1

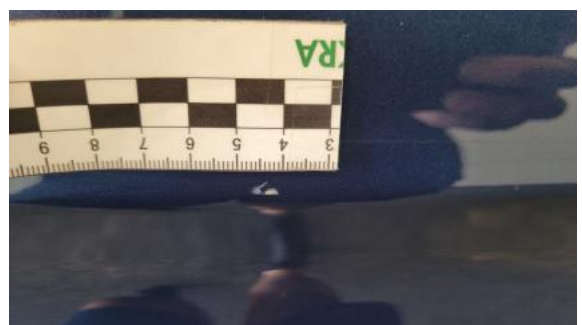
**Fot. 40**  
Drzwi tylne P - Rysa/odprysk 2

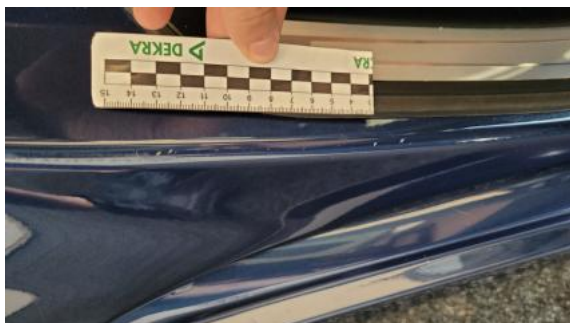
**Fot. 41**  
Próg P - Rysa/odprysk 1

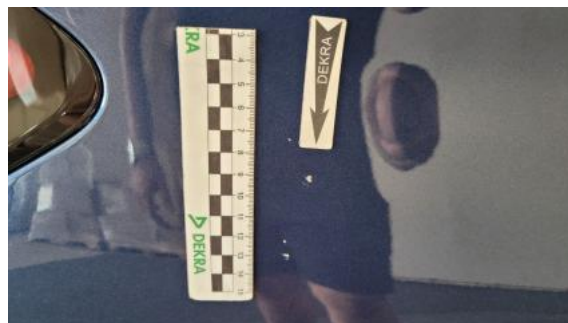
2	Błotnik tylny R	41007437524	wgniecenie/odkształcenie, rysa/odprysk	1.5
---	-----------------	-------------	---	-----

**Fot. 42**  
Błotnik tylny P / Ściana boczna P - Rysa/odprysk 1

Poz.	Nazwa części	Rodzaj lakierowania	Opis uszkodzenia	NS [%]
1	Drzwi przednie, kompletne K L	III		
2	Klamka drzwi przód L	K1R		
3	Błotnik tylny K R	III

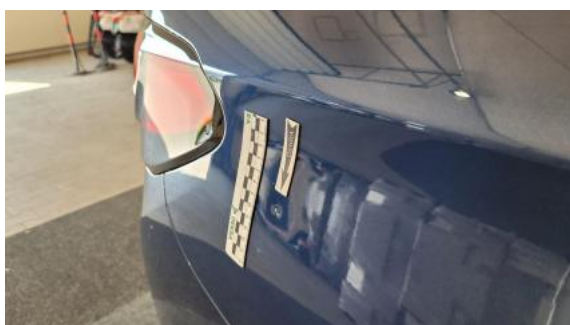
**Fot. 43**  
Błotnik tylny P / Ściana boczna P - Wgniecenie/odkształcenie 1

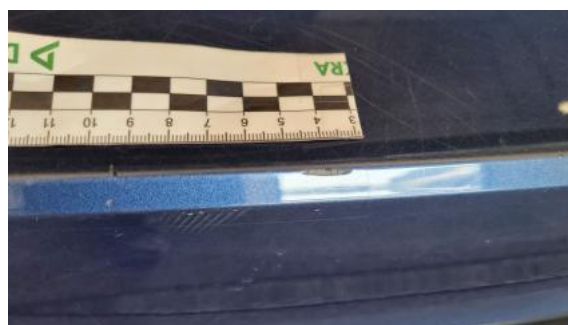
**Fot. 44**  
Zderzak tylny - Rysa/odprysk 1

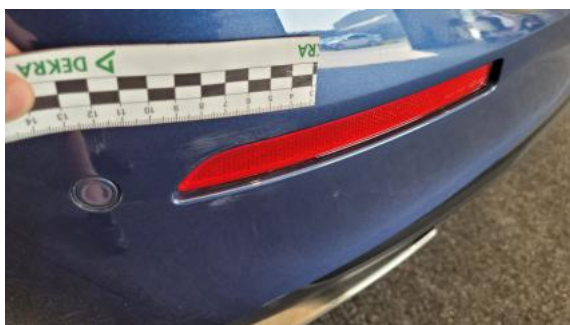
**Fot. 45**  
Zderzak tylny - Rysa/odprysk 2

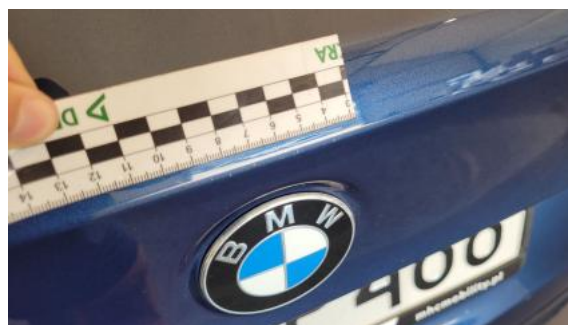
**Fot. 46**  
Pokrywy bagażnika() - Rysa/odprysk 3

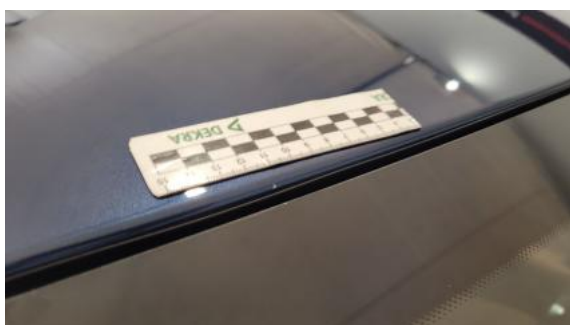
**Fot. 47**  
Dach - Rysa/odprysk 1

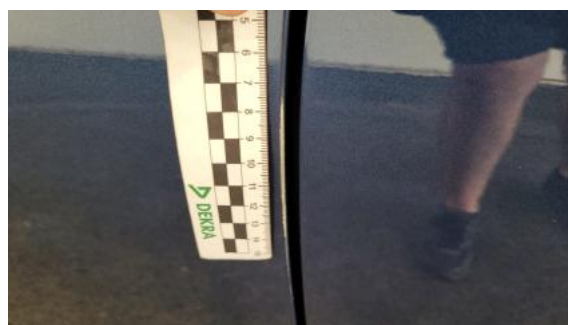
Poz.	Nazwa części	Nr katalogowy	Opis uszkodzenia	Czas [rbg]
1	Drzwi przednie (nieuzbrojone) L	41007408961	rysa/odprysk	0.5

**Fot. 48**  
Drzwi przed L - Rysa/odprysk 1

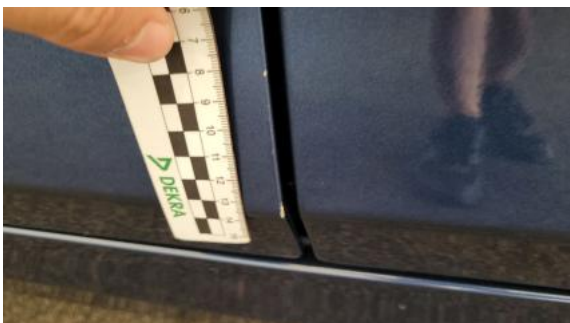
**Fot. 49**  
Drzwi przed L - Rysa/odprysk 2

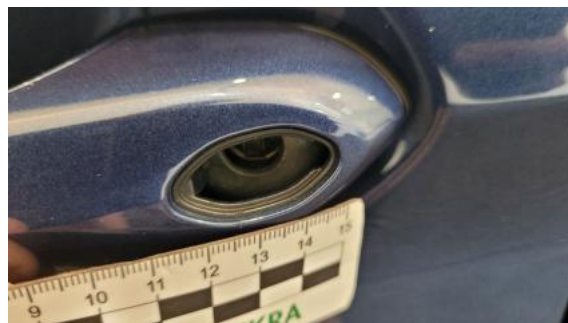
Poz.	Nazwa części	Nr katalogowy	Opis uszkodzenia	NS [%]
1	Klamka zewnętrzna drzwi przednich L	51217489323	inne:Niekompletność

**Fot. 50**  
Klamka drzwi prz L - Inne 1

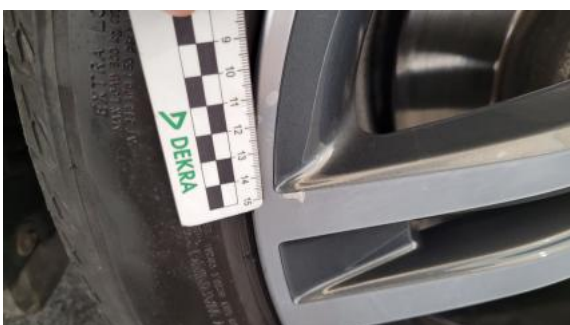
**Fot. 51**  
Felga Aluminiowa przednia L - Rysa/odprysk 1
