Nr zlecenia DEKRA: MHC/WAW/18999/24/03/12
Nr zlecenia/szkody:
Data zlecenia: 12-03-2024

Ocena stanu technicznego pojazdu

Eurotax-Kod EC	Marka, model, typ pojazdu				Rodzaj nadwozia
0144549	PEUGEOT, 308 SW 17-21, 308 SW 1.5 BlueHDi Active Pack Busines...				KOM
Rodzaj silnika	Pojemność [ccm]	Moc [KM/kW]	Skrzynia biegów	Stan licznika [km] (odczytany)	Ilość drzwi/miejsc
z zapłonem samoczynnym	1499	130/96	manualna	123 247	5/5
Nr rej. pojazdu	Nr nadwozia (VIN)		Data 1-rej./rok prod.	Następne bad. tech.	Lakier
WE3L571	VF3LCYHZJMS019154		27-05-2021/2021	26-05-2024	szary/METALIK

Data oględzin: 15-03-2024

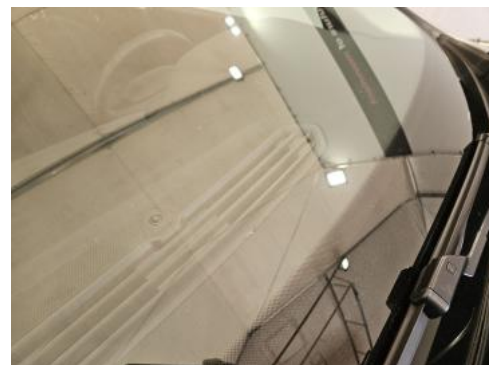
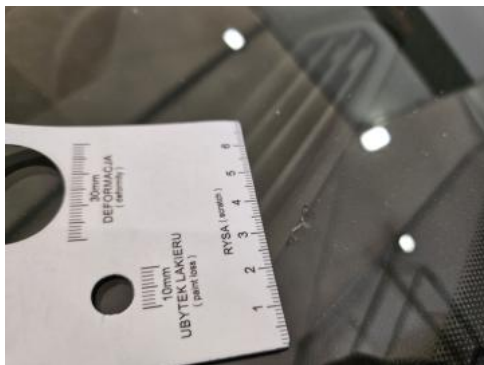
Poz.	Nazwa części	Nr katalogowy	Opis uszkodzenia	NS [%]
1	Szyba przednia barwiona	1610053380	pęknięcie	
2	Kpl.montażowy/naprawczy-kpl.do klejenia	1609546180

Fot. 36
Szyba czołowa - zdjęcie poglądowe 1

Fot. 37
Szyba czołowa - Rysa/odprysk 1

Opis stwierdzonych uszkodzeńDo wymiany

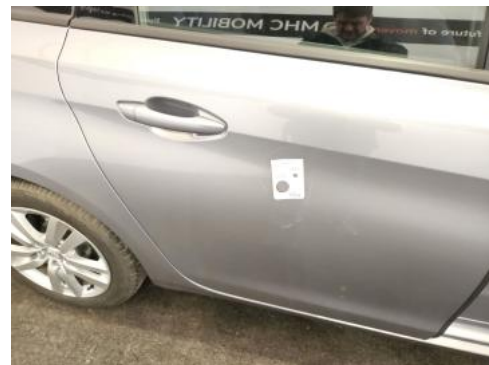
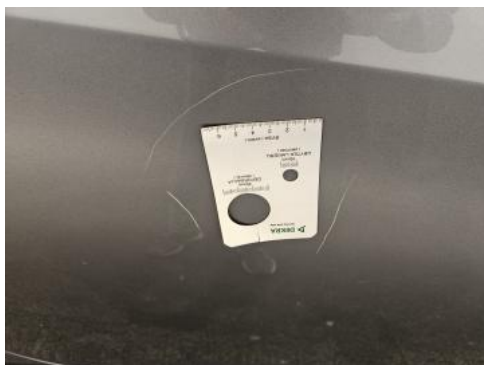
Poz.	Nazwa części	Nr katalogowy	Opis uszkodzenia	Czas [rbg]
1	Drzwi tylne (nieuzbrojone) R	9805267480	rysa/odprysk

Poz.	Nazwa części	Rodzaj lakierowania	Opis uszkodzenia	NS [%]
1	Drzwi tylne, część dolna F R	III

Fot. 38
Drzwi tylne P - zdjęcie poglądowe 1

Fot. 39
Drzwi tylne P - Rysa/odprysk 1

Do naprawy

Do lakierowania

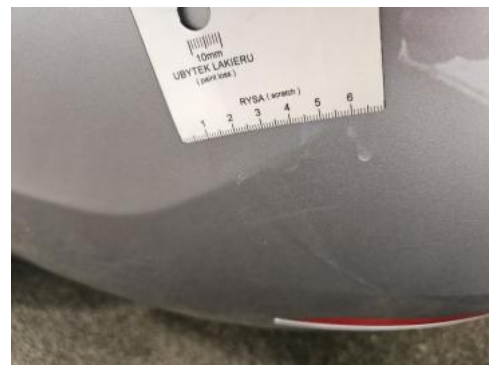
Poz.	Nazwa części	Nr katalogowy	Opis uszkodzenia	Czas [rbg]
1	Okladzina zderzaka tylnego	1611608880	rysa/odprysk

Fot. 40
Zderzak tylny - Rysa/odprysk 1
