Nr zlecenia DEKRA: MHC/WAW/70983/25/09/22  
Nr zlecenia/szkody:  
Data zlecenia: 22-09-2025

**Ocena stanu technicznego pojazdu**

| 0148632 | <b>KIA, Ceed Kombi 18-21, Ceed 1.5 T-GDI M DCT</b> | | | | KOM |
| WE4F865 | U5YH5815GML105712 | | 01-09-2021/2021 | 29-08-2026 | srebrny/METALIK |

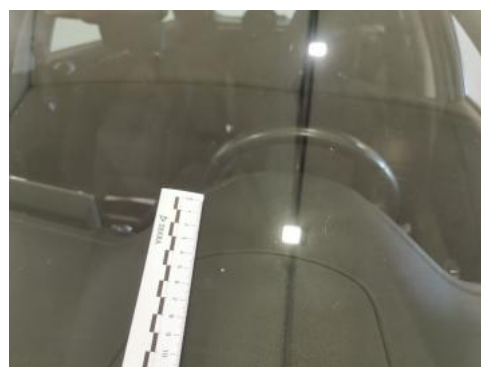
| Poz. | Nazwa części | Nr katalogowy | Opis uszkodzenia | Czas [rbg] |
|---|---|---|---|---|
| 1 | Szyba przednia barwiona | 86110J7111 | rysa/odprysk | |

**Fot. 38**  
Szyba czołowa - Rysa/odprysk 1

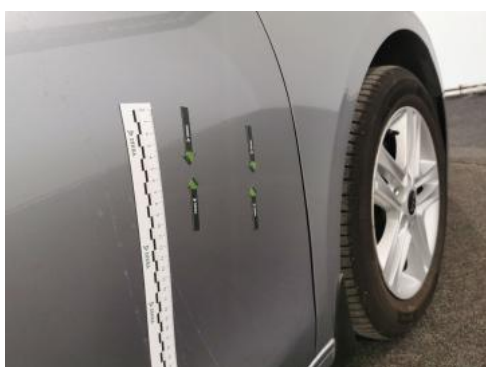
| Poz. | Nazwa części | Nr katalogowy | Opis uszkodzenia | Czas [rbg] |
|---|---|---|---|---|
| 2 | Drzwi przednie (nieuzbrojone) R | 76004J7000 | wgniecenie/odkształcenie | |

**Fot. 39**  
Drzwi przednie P - Wgniecenie/odkształcenie 1

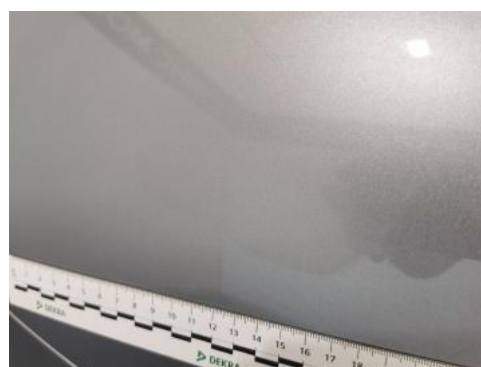
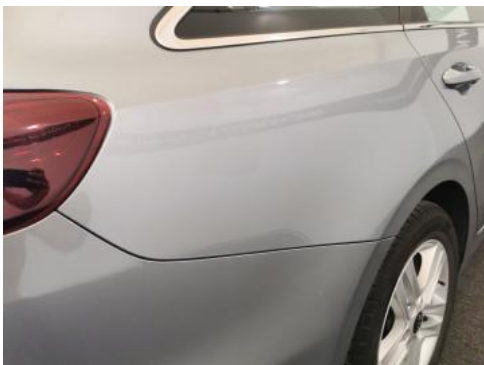
| Poz. | Nazwa części | Przedział grubości powłoki lakierowej [µm] |
|---|---|---|
| 2 | Błotnik tylny prawy/ściana boczna prawa | 150 - 1000 |

**Fot. 40**  
Błotnik tylny P / Ściana boczna P - zdjęcie pogłądowe 1

Błotnik tylny P / Ściana boczna P - zdjęcie poglądowe 2

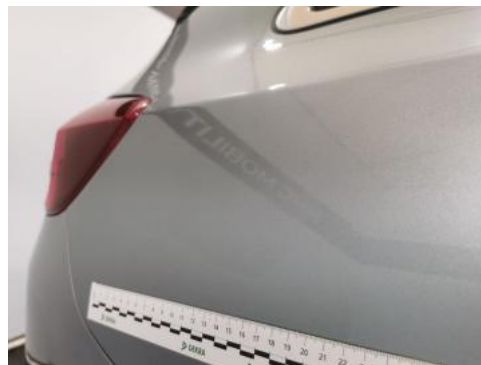
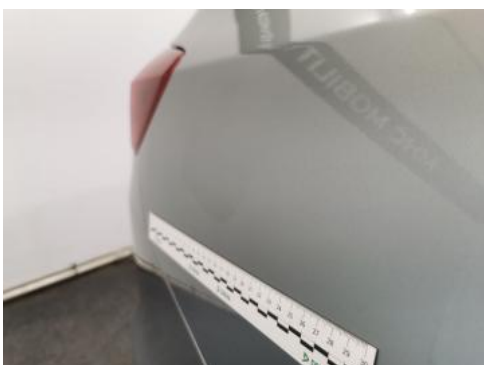
| Poz. | Nazwa części | Nr katalogowy | Opis uszkodzenia | Czas [rbg] |
|---|---|---|---|---|
| 4 | Błotnik tylny R | 71504J7C10 | inne: widoczne przebarwienia<br>powłoki lakierniczej, wady<br>lakiernicze | |

Błotnik tylny P / Ściana boczna P - Inne 1

Błotnik tylny P / Ściana boczna P - Inne 2

| Poz. | Nazwa części | Rodzaj lakierowania | Opis uszkodzenia | NS [%] |
|---|---|---|---|---|
| 4 | Błotnik tylny K R | III | | |

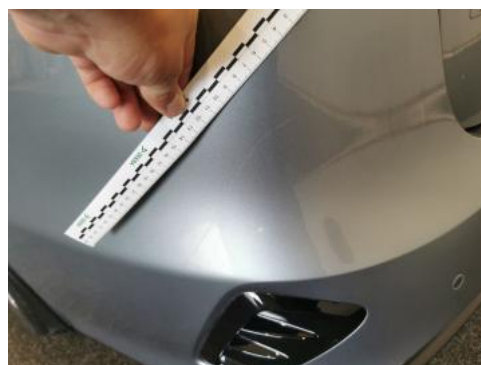
| Poz. | Nazwa części | Nr katalogowy | Opis uszkodzenia | Czas [rbg] |
|---|---|---|---|---|
| 5 | Okladzina zderzaka tylnego | 86610J7300 | rysa/odprysk | |

Zderzak tylny - Rysa/odprysk 1

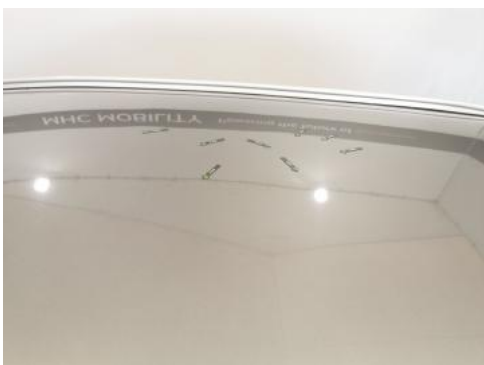
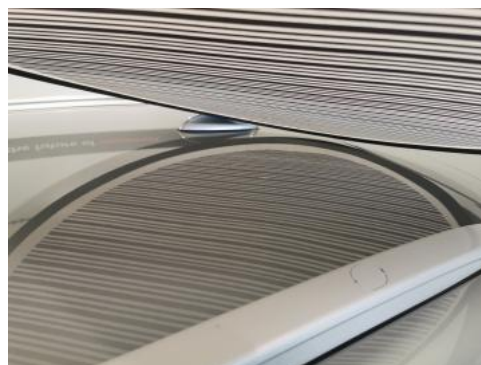
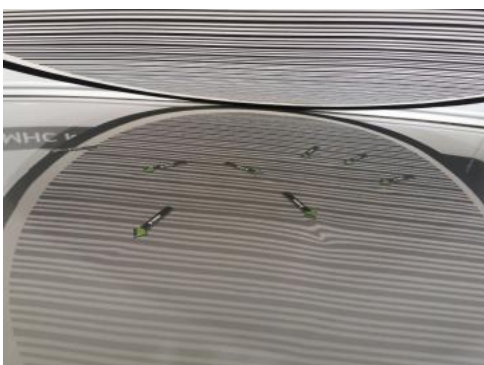
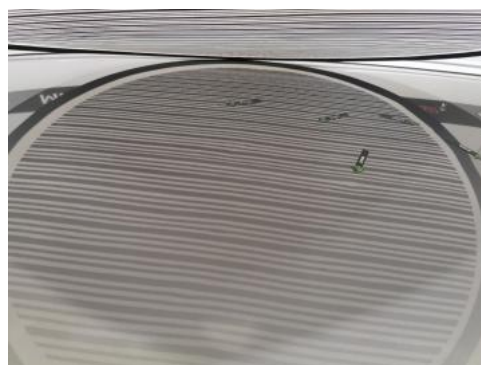
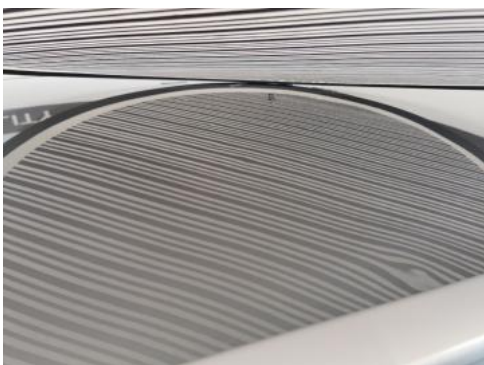
| Poz. | Nazwa części | Nr katalogowy | Opis uszkodzenia | Czas [rbg] |
|---|---|---|---|---|
| 1 | Dach | 67111J7200 | wgniecenie/odkształcenie, liczne | 2 |

Dach - Wgniecenie/odkształcenie 1

Dach - Wgniecenie/odkształcenie 2

Dach() - Wgniecenie/odkształcenie 3

| Poz. | Nazwa części | Rodzaj lakierowania | Opis uszkodzenia | NS [%] |
|---|---|---|---|---|
| 2 | Dach, część środkowa | III | | |
| 3 | Dach, część boczna L | III | | |

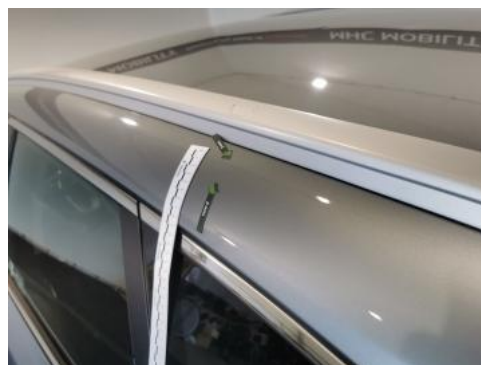
| Poz. | Nazwa części | Nr katalogowy | Opis uszkodzenia | Czas [rbg] |
|---|---|---|---|---|
| 3 | Rama drzwi, przód L | 71110J7A10 | wgniecenie/odkształcenie | 0.5 |

Rama dachu L - Wgniecenie/odkształcenie 1

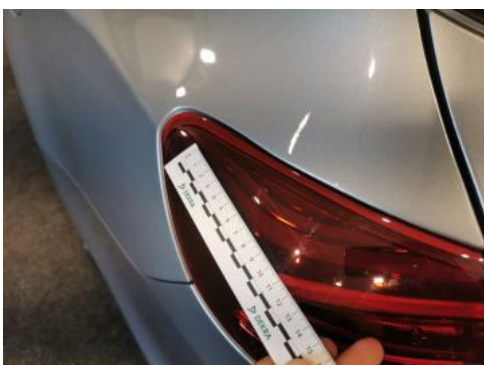
| Poz. | Nazwa części | Nr katalogowy | Opis uszkodzenia | Czas [rbg] |
|---|---|---|---|---|
| 6 | Lampa tylna zewnętrzna kpl. L | 92401J7100 | rysa/odprysk | |

Lampa tylna zew L - Rysa/odprysk 1

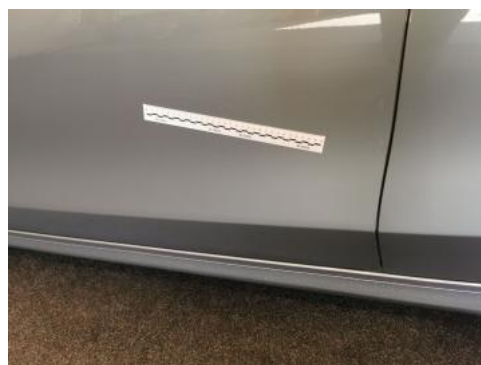
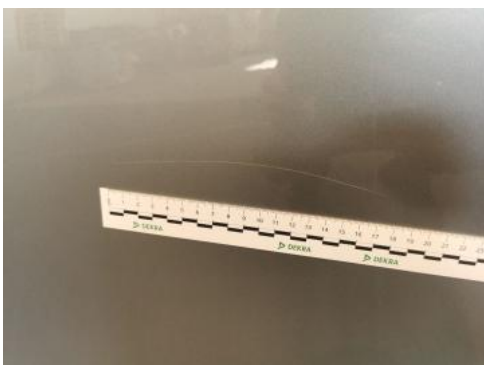
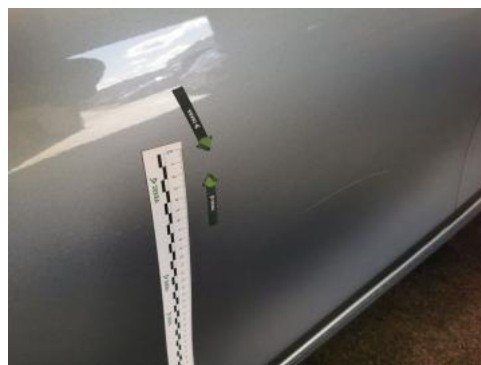
| Poz. | Nazwa części | Nr katalogowy | Opis uszkodzenia | Czas [rbg] |
|---|---|---|---|---|
| 2 | Drzwi przednie (nieuzbrojone) L | 76003J7000 | rysa/odprysk,<br>wgniecenie/odkształcenie | 0.8 |

Drzwi przed L - Rysa/odprysk 1

Drzwi przed L - Wgniecenie/odkształcenie 1

| Poz. | Nazwa części | Rodzaj lakierowania | Opis uszkodzenia | NS [%] |
|---|---|---|---|---|
| 1 | Drzwi przednie, część dolna F L | III | | |

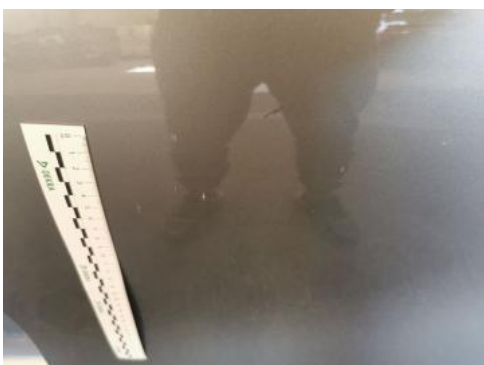
| Poz. | Nazwa części | Nr katalogowy | Opis uszkodzenia | Czas [rbg] |
|---|---|---|---|---|
| 3 | Drzwi tylne (nieuzbrojone) L | 77003J7200 | rysa/odprysk | |

Drzwi tylne L - Rysa/odprysk 1

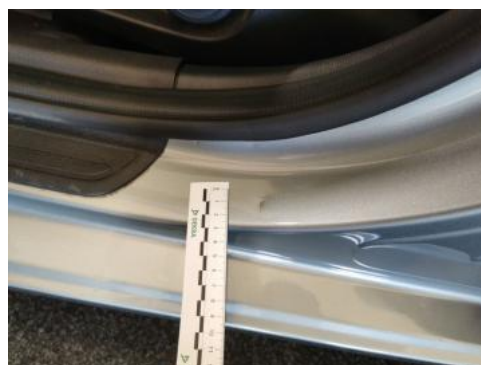
| Poz. | Nazwa części | Nr katalogowy | Opis uszkodzenia | Czas [rbg] |
|---|---|---|---|---|
| 4 | Próg L | 71312J7D10 | wgniecenie/odkształcenie | |

Próg L - Wgniecenie/odkształcenie 1

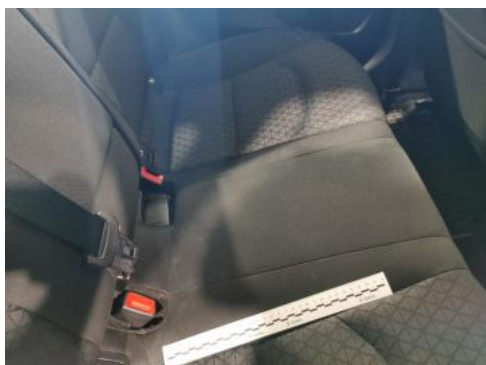
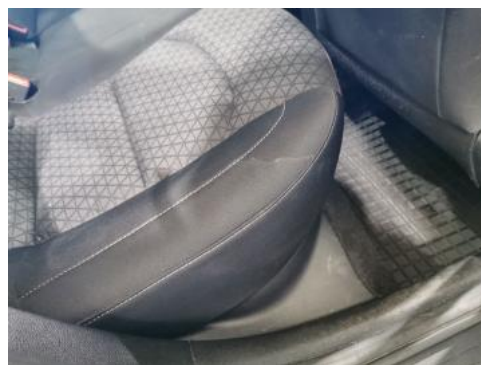
| Poz. | Nazwa części | Nr katalogowy | Opis uszkodzenia | Czas [rbg] |
|---|---|---|---|---|
| 5 | Tapicerka siedziska 2.rząd | 89160J7010AZE | zabrudzenie | |

**Fot. 57**  
Kanapa tyl. - Inne 1

**Fot. 58**  
Kanapa tyl. - Inne 2
