Nr zlecenia DEKRA: MHC/WAW/85304/25/11/04  
Nr zlecenia/szkody:  
Data zlecenia: 04-11-2025

**Ocena stanu technicznego pojazdu**

| 0152369 | <b>PEUGEOT, 308 SW 21-, 308 1.2 PureTech Allure S&amp;S</b> | | | | KOM |

**Data oględzin:** 07-11-2025**Miejsce oględzin:**

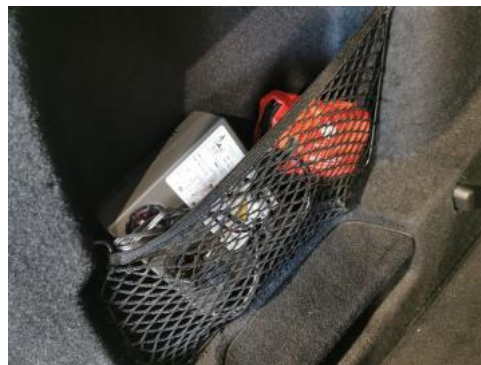
Ślady eksploatacji zarysowania, odpryski, wgniecenia etc, wnętrze zabrudzone, brak płynu w zestawie naprawczym

**Fot. 34**  
Zestaw naprawczy koła

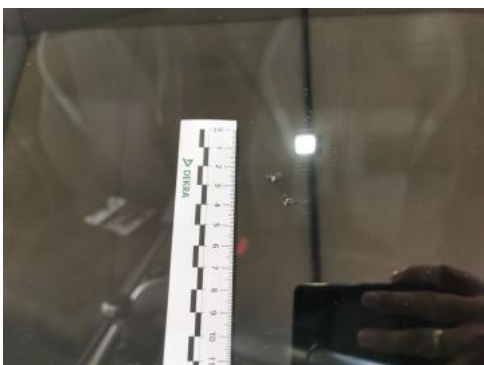
| Poz. | Nazwa części | Nr katalogowy | Opis uszkodzenia | NS [%] |
|---|---|---|---|---|
| 2 | Szyba przednia barwiona | 9831008080 | pęknięcie | |

**Fot. 37**  
Szyba czołowa - Pęknięcie/rozerwanie 1

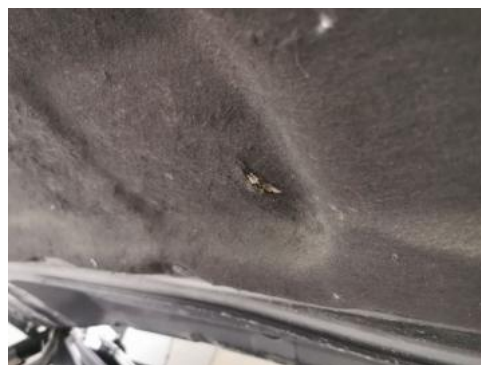
| Poz. | Nazwa części | Nr katalogowy | Opis uszkodzenia | NS [%] |
|---|---|---|---|---|
| 1 | Wykładzina tłumiąca pokrywy przedniej | 9852686380 | pęknięcie/rozerwanie | |

**Fot. 38**  
Wykładzina pokrywy komory silnika - Pęknięcie/rozerwanie 1

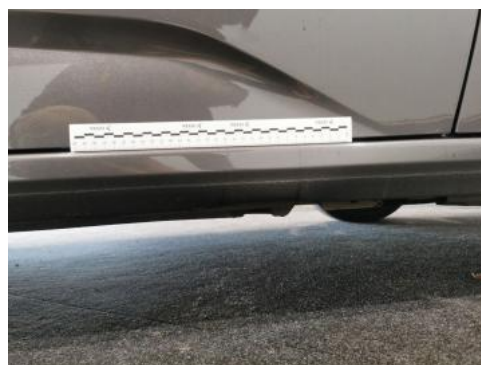
| Poz. | Nazwa części | Nr katalogowy | Opis uszkodzenia | Czas [rbg] |
|---|---|---|---|---|
| 2 | Próg R | 1680537880 | wgniecenie | 1 |

**Fot. 40**  
Próg P - Wgniecenie/odkształcenie 1

| Poz. | Nazwa części | Rodzaj lakierowania | Opis uszkodzenia | NS [%] |
|---|---|---|---|---|
| 2 | Próg R | III | | |

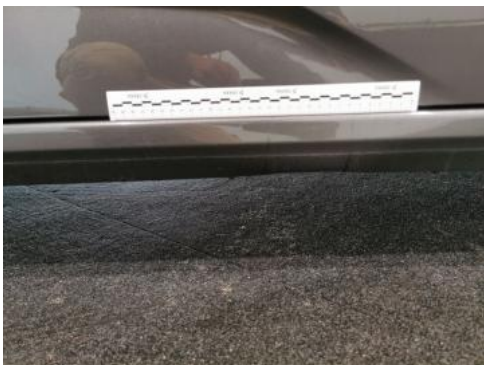
**Fot. 41**

Próg P - Wgniecenie/odkształcenie 2

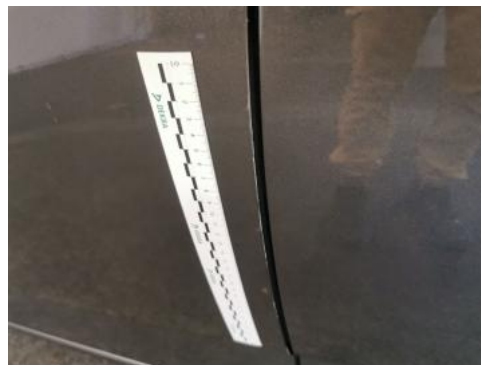
**Fot. 42**

| Poz. | Nazwa części | Nr katalogowy | Opis uszkodzenia | Czas [rbg] |
|---|---|---|---|---|
| 1 | Drzwi przednie (nieuzbrojone) L | 9837982380 | rysa/odprysk | |

Drzwi przed L - Rysa/odprysk 1

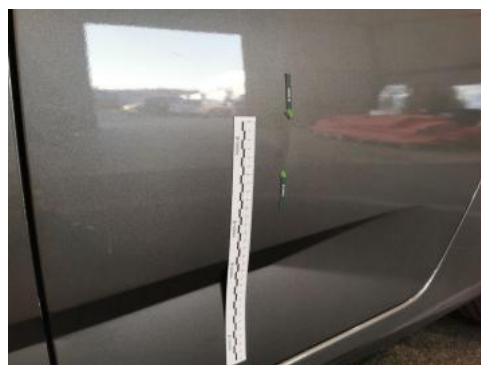
**Fot. 44**

| Poz. | Nazwa części | Nr katalogowy | Opis uszkodzenia | Czas [rbg] |
|---|---|---|---|---|
| 1 | Drzwi tylne (nieuzbrojone) L | 9841570480 | wgniecenie | 1.2 |

Drzwi tylne L - Wgniecenie/odkształcenie 1

| Poz. | Nazwa części | Rodzaj lakierowania | Opis uszkodzenia | NS [%] |
|---|---|---|---|---|
| 1 | Drzwi tylne, część dolna F L | III | | |

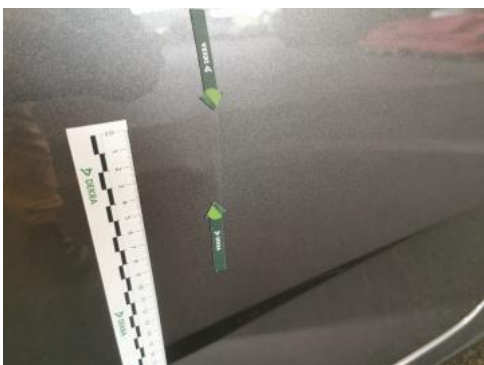
**Fot. 45**

Drzwi tylne L - Wgniecenie/odkształcenie 2

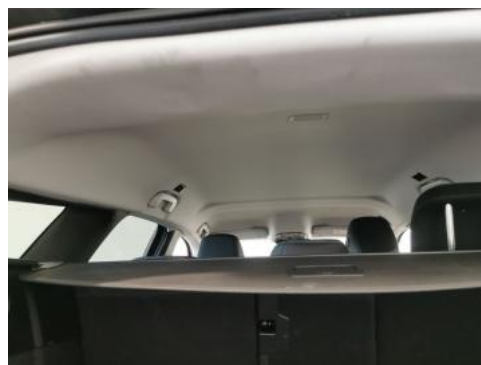
**Fot. 46**

| Poz. | Nazwa części | Nr katalogowy | Opis uszkodzenia | Czas [rbg] |
|---|---|---|---|---|
| 2 | Podsufitka | 98381105ZD | zabrudzenie | |

Podsufitka - Inne 1
