## Ocena stanu technicznego pojazdu

| 0133132 | <b>SKODA, Fabia III Kombi 18-22, Fabia 1.0 TSI Ambition</b> | | | | KOM |
| WE5C614 | TMBJP6NJ9MZ107943 | | 04-01-2022/2021 | 23-12-2026 | biały/2-warstwowy uni |

**Data oględzin:** 03-03-2026

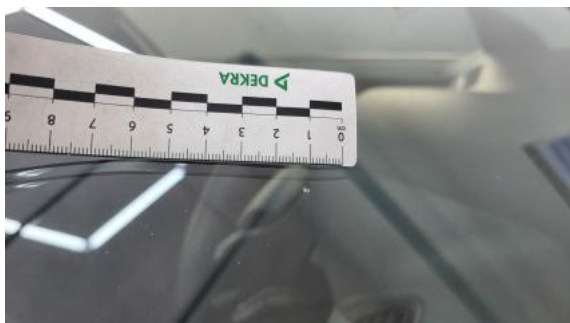
**Fot. 33**

| Poz. | Nazwa części | Nr katalogowy | Opis uszkodzenia | Czas [rbg] |
|---|---|---|---|---|
| 2 | Szyba przednia barwiona | 6V0845011ACNVB | rysa/odprysk | |

Szyba czołowa - Rysa/odprysk 1

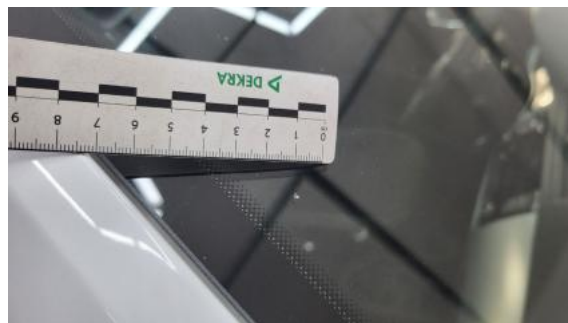
**Fot. 34**

Szyba czołowa - Rysa/odprysk 2

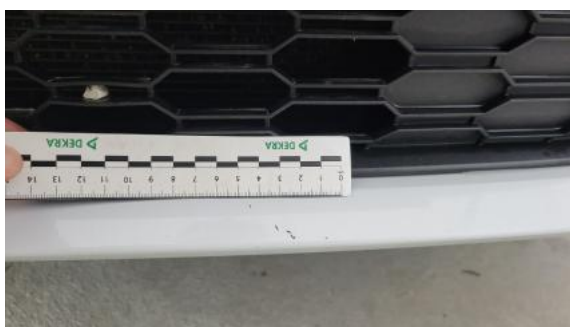
**Fot. 35**

| Poz. | Nazwa części | Nr katalogowy | Opis uszkodzenia | Czas [rbg] |
|---|---|---|---|---|
| 1 | Okładzina zderzaka przedniego | 6V0807221F | rysa/odprysk | |

Zderzak - Rysa/odprysk 1

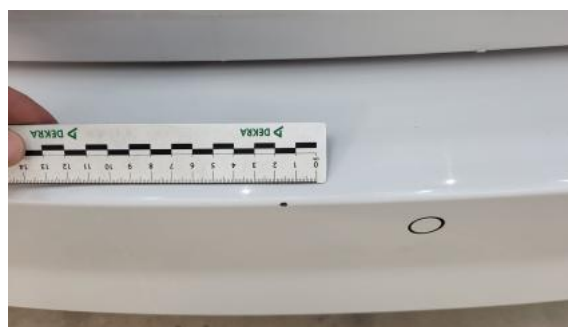
**Fot. 36**

| Poz. | Nazwa części | Nr katalogowy | Opis uszkodzenia | Czas [rbg] |
|---|---|---|---|---|
| 3 | Okładzina zderzaka tylnego | 6V9807421F | rysa/odprysk | |

Zderzak tylny - Rysa/odprysk 1

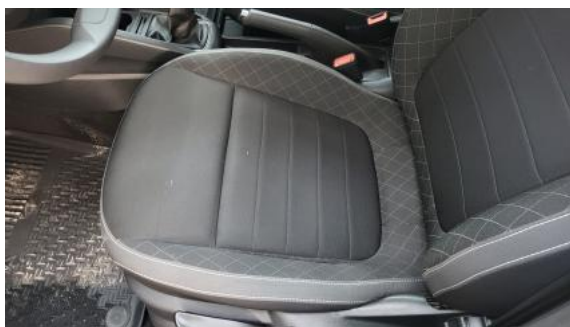
**Fot. 37**

| Poz. | Nazwa części | Nr katalogowy | Opis uszkodzenia | Czas [rbg] |
|---|---|---|---|---|
| 4 | Tapicerka siedziska 1.rząd L | 6V0881405ASVUM | zabrudzenie | |

Fotel prz. lew. - Inne 1
