Nr zlecenia DEKRA: MHC/WAW/08475/26/02/02  
Nr zlecenia/szkody:  
Data zlecenia: 02-02-2026

**Ocena stanu technicznego pojazdu**

| 0148569 | <b>PEUGEOT, 508 SW 19-23, 508 1.5 BlueHDi Allure Pack S&amp;P;</b> | | | | KOM |

**Data oględzin:** 11-02-2026**Miejsce oględzin:**

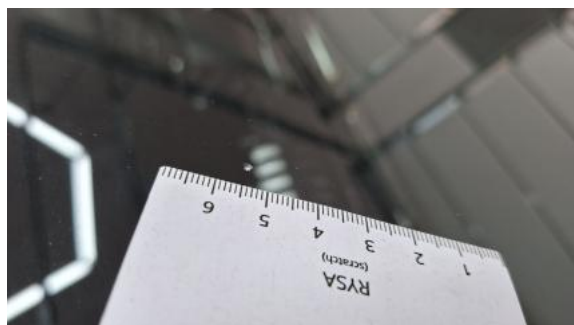
**Fot. 37**

| Poz. | Nazwa części | Nr katalogowy | Opis uszkodzenia | Czas [rbg] |
|---|---|---|---|---|
| 1 | Szyba przednia barwiona | 9813155180 | odprysk | |

Szyba czołowa - Rysa/odprysk 1

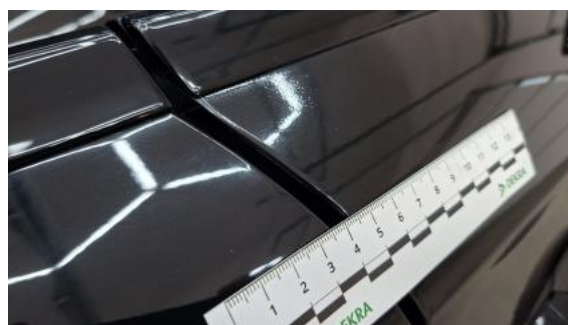
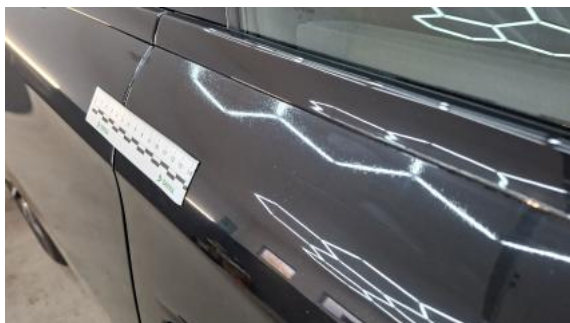
**Fot. 40**

Pojazd posiada płytkie wgniecenia dachu o średnicy <1cm. Porowata struktura lakieru drzwi PP i lusterka PP.

| Poz. | Nazwa części | Nr katalogowy | Opis uszkodzenia | Czas [rbg] |
|---|---|---|---|---|
| 2 | Poszycie drzwi przednich R | 9812966780 | wady lakiernicze | |

Drzwi przednie P - Inne 1

Drzwi przednie P - Inne 2

| Poz. | Nazwa części | Rodzaj lakierowania | Opis uszkodzenia | NS [%] |
|---|---|---|---|---|
| 1 | Drzwi przednie, kompletne F R | III | | |

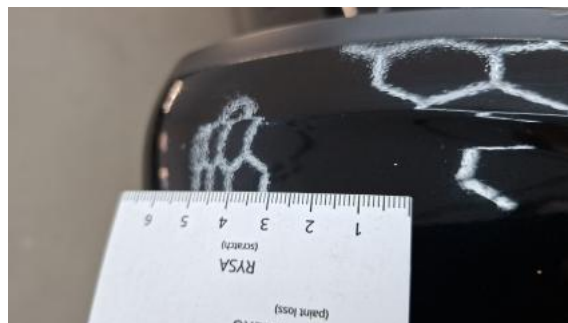
**Fot. 42**

| Poz. | Nazwa części | Nr katalogowy | Opis uszkodzenia | Czas [rbg] |
|---|---|---|---|---|
| 3 | Oslona lusterka zewnętrznego R | 981700031T | wady lakiernicze | |

Lusterko zew P - Inne 1

| Poz. | Nazwa części | Rodzaj lakierowania | Opis uszkodzenia | NS [%] |
|---|---|---|---|---|
| 2 | Oslona lusterka R | K3 | | |

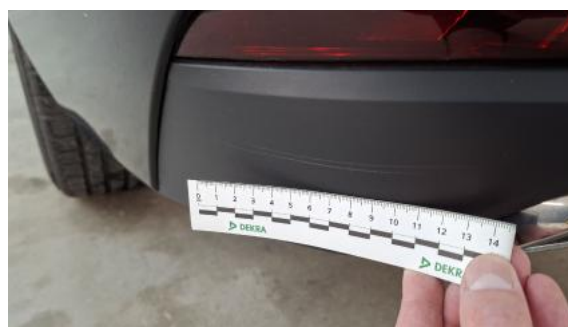
**Fot. 44**

| Poz. | Nazwa części | Nr katalogowy | Opis uszkodzenia | Czas [rbg] |
|---|---|---|---|---|
| 2 | Spojler zderzaka tylnego | 98208713XT | zarysowanie | |

Zderzak tylny cz L - Rysa/odprysk 1

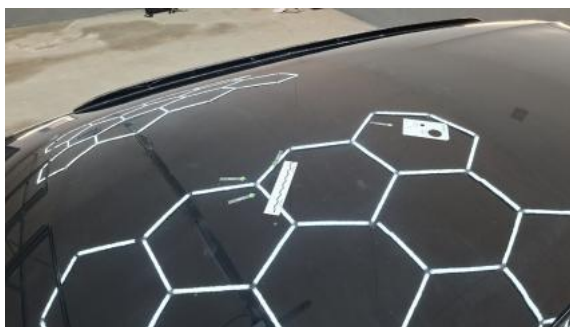
**Fot. 45**

| Poz. | Nazwa części | Nr katalogowy | Opis uszkodzenia | Czas [rbg] |
|---|---|---|---|---|
| 1 | Dach | 9818750580 | liczne, wgniecenie:punktowe | 1 |

Dach - Wgniecenie/odkształcenie 1

| Poz. | Nazwa części | Rodzaj lakierowania | Opis uszkodzenia | NS [%] |
|---|---|---|---|---|
| 3 | Dach, część środkowa | III | | |

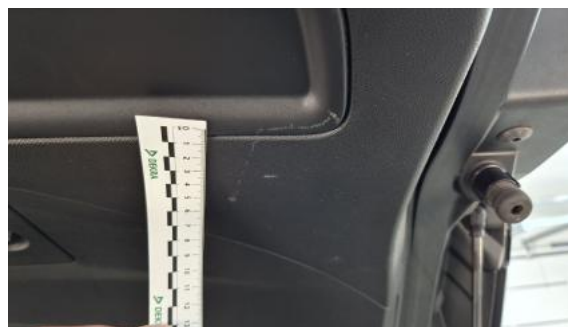
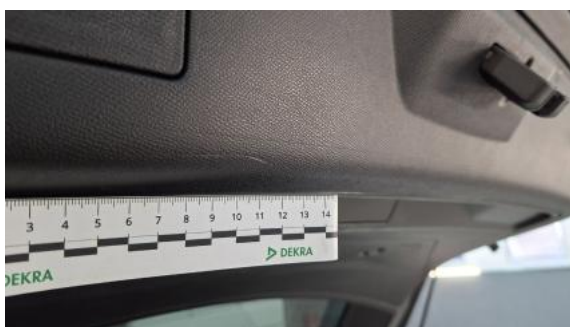
**Fot. 46**

| Poz. | Nazwa części | Nr katalogowy | Opis uszkodzenia | Czas [rbg] |
|---|---|---|---|---|
| 3 | Nakładka pokrywy tylnej dół | 98189612ZD | zarysowanie | |

Wykładzina pokrywy tylnej - Rysa/odprysk 1

Wykładzina pokrywy tylnej - Rysa/odprysk 2
