Nr zlecenia DEKRA: MHC/WAW/83188/25/10/29  
Nr zlecenia/szkody:  
Data zlecenia: 29-10-2025

**Ocena stanu technicznego pojazdu**

| 0138960 | <b>VOLKSWAGEN, Passat Variant [B8] 19-24, Passat 2.0 TDI EVO Busi...</b> | | | | KOM |
| WE6M861 | WVWZZZ3CZNE071254 | | 19-07-2022/2022 | 07-07-2027 | szary/2-warstwowy |

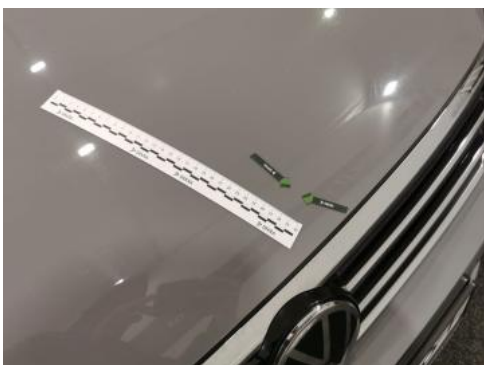
**Fot. 37**

| Poz. | Nazwa części | Nr katalogowy | Opis uszkodzenia | Czas [rbg] |
|---|---|---|---|---|
| 2 | Pokrywa przednia | 3G0823031C | wgniecenie | |

Pokrywa komory silnika - Wgniecenie/odkształcenie 1

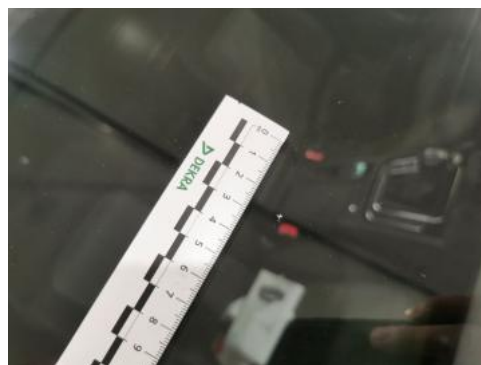
**Fot. 38**

| Poz. | Nazwa części | Nr katalogowy | Opis uszkodzenia | Czas [rbg] |
|---|---|---|---|---|
| 3 | Szyba przednia barwiona | 3G0845011DDNVB | rysa/odprysk | |

Szyba czołowa - Rysa/odprysk 1

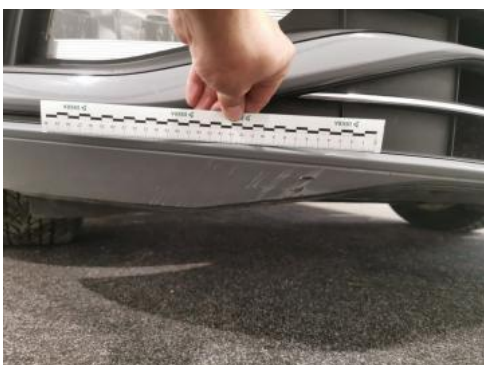
**Fot. 39**

| Poz. | Nazwa części | Nr katalogowy | Opis uszkodzenia | Czas [rbg] |
|---|---|---|---|---|
| 1 | Okładzina zderzaka przedniego | 3G0807217ALGRU | rysa/odprysk | |

Zderzak - Rysa/odprysk 1

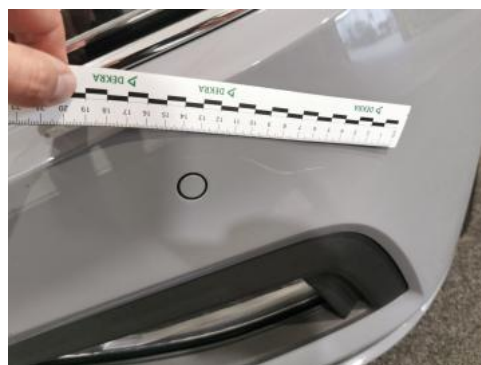
**Fot. 40**

Zderzak - Rysa/odprysk 2

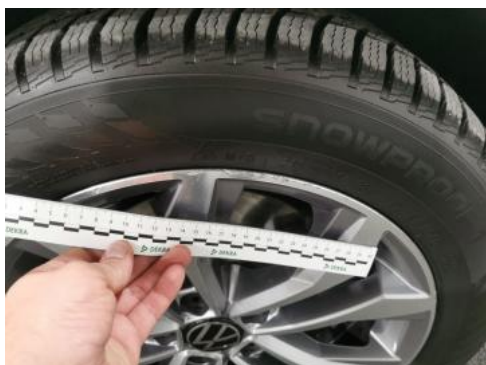
**Fot. 41**  
Felga aluminiowa przednia P - Rysa/odprysk 1

| Poz. | Nazwa części | Nr katalogowy | Opis uszkodzenia | Czas [rbg] |
|---|---|---|---|---|
| 3 | Felga koła przedniego prawego | | zarysowanie | 0.5 |

| Poz. | Nazwa części | Rodzaj lakierowania | Opis uszkodzenia | NS [%] |
|---|---|---|---|---|
| 4 | Tarcza koła (ALU) - duża | SP | | |

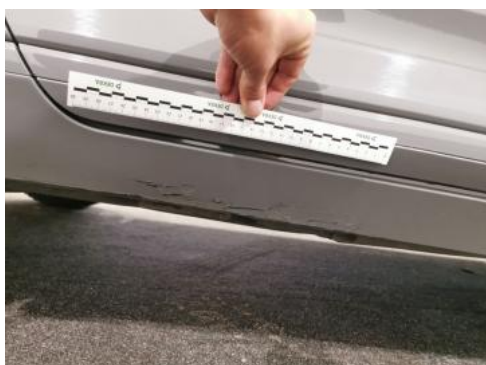
**Fot. 43**  
Próg P - Rysa/odprysk 1

| Poz. | Nazwa części | Nr katalogowy | Opis uszkodzenia | Czas [rbg] |
|---|---|---|---|---|
| 1 | Nakładka progu zewn. R | 3G0853857FGRU | zarysowanie | |

| Poz. | Nazwa części | Rodzaj lakierowania | Opis uszkodzenia | NS [%] |
|---|---|---|---|---|
| 1 | Ośłona progu R | K3 | | |

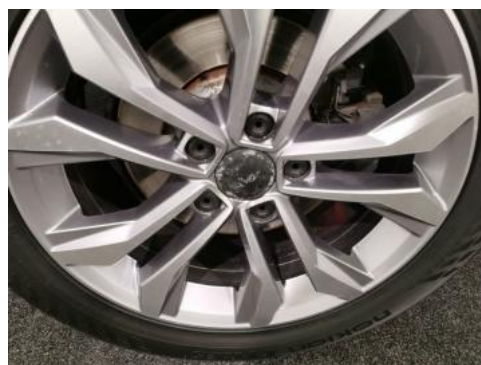
**Fot. 44**  
Kołpak tylny P - Inne 1

| Poz. | Nazwa części | Nr katalogowy | Opis uszkodzenia | NS [%] |
|---|---|---|---|---|
| 3 | Pokrywa ozdobna koła tył R | 5H0601171FOD | ubytki materiału | |

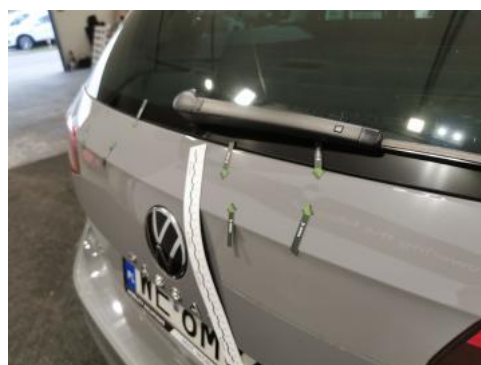
**Fot. 46**  
Pokrywy bagażnika - Wgniecenie/odkształcenie 1

| Poz. | Nazwa części | Nr katalogowy | Opis uszkodzenia | Czas [rbg] |
|---|---|---|---|---|
| 2 | Pokrywa tylna | 3G9827025A | liczne, wgniecenie | 2 |

| Poz. | Nazwa części | Rodzaj lakierowania | Opis uszkodzenia | NS [%] |
|---|---|---|---|---|
| 3 | Drzwi tylne, część dolna F | III | | |

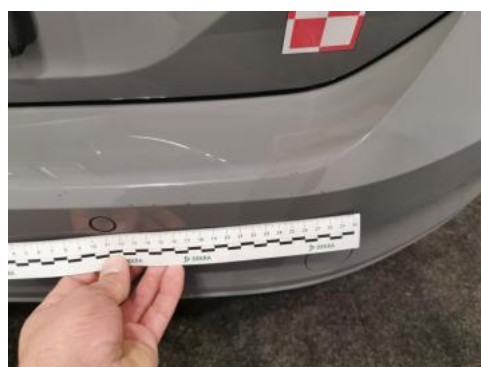
**Fot. 48**  
Zderzak tylny - Rysa/odprysk 1

| Poz. | Nazwa części | Nr katalogowy | Opis uszkodzenia | Czas [rbg] |
|---|---|---|---|---|
| 4 | Okładzina zderzaka tylnego | 3G9807417GGRU | rysa/odprysk | |

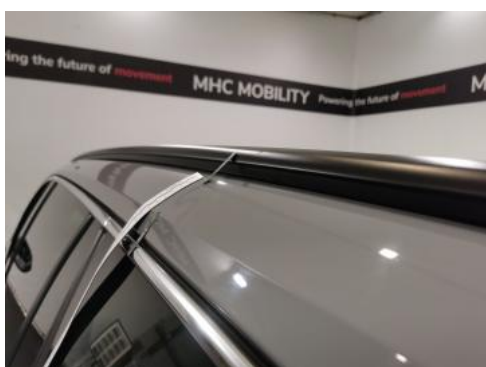
**Fot. 51**

| Poz. | Nazwa części | Nr katalogowy | Opis uszkodzenia | Czas [rbg] |
|---|---|---|---|---|
| 4 | Rama dachu lewa L | | wgniecenie | 1 |

| Poz. | Nazwa części | Rodzaj lakierowania | Opis uszkodzenia | NS [%] |
|---|---|---|---|---|
| 2 | Dach, część boczna L | III | | |

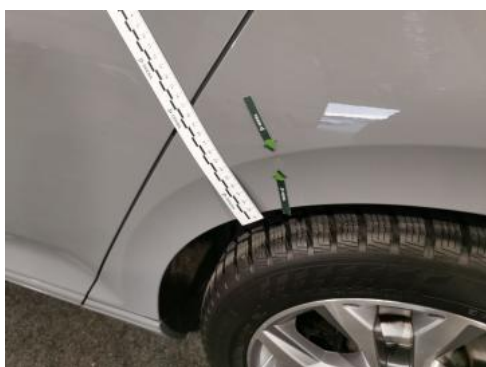
**Fot. 53**

| Poz. | Nazwa części | Nr katalogowy | Opis uszkodzenia | Czas [rbg] |
|---|---|---|---|---|
| 5 | Błotnik tylny L | 3G9809843 | wgniecenie | |

Ścianka tylna L / Ścianka boczna L - Wgniecenie/odkształcenie 1

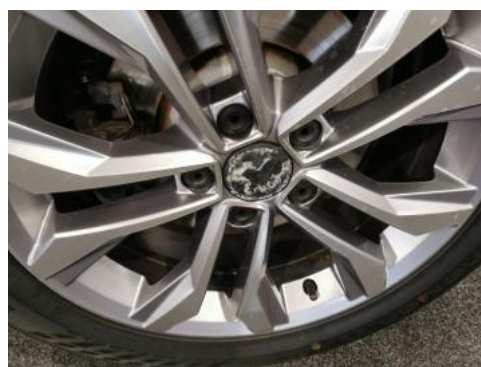
**Fot. 54**

| Poz. | Nazwa części | Nr katalogowy | Opis uszkodzenia | NS [%] |
|---|---|---|---|---|
| 2 | Pokrywa ozdobna koła tył L | 5H0601171FOD | ubytki materiału | |

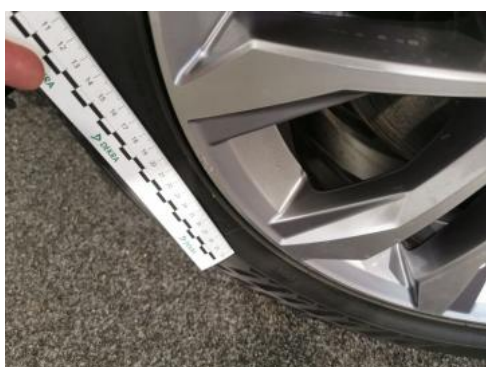
**Fot. 55**

| Poz. | Nazwa części | Nr katalogowy | Opis uszkodzenia | Czas [rbg] |
|---|---|---|---|---|
| 7 | Felga koła przedniego lewego | | rysa/odprysk | 0.01 |

Felga Aluminiowa przednia L - Rysa/odprysk 1

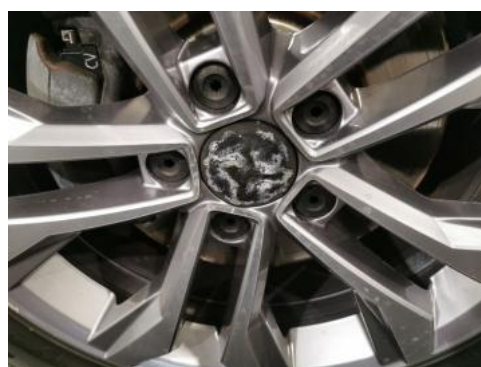
**Fot. 56**

| Poz. | Nazwa części | Nr katalogowy | Opis uszkodzenia | NS [%] |
|---|---|---|---|---|
| 1 | Pokrywa ozdobna koła przód L | 5H0601171FOD | ubytki materiału | |

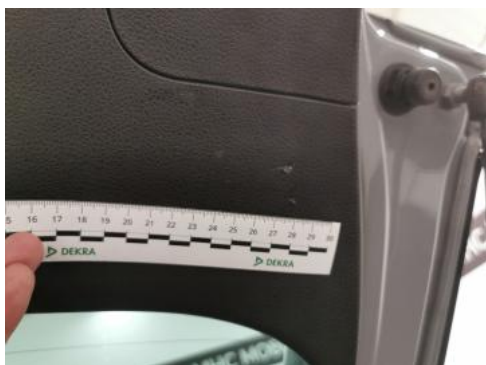
**Fot. 57**

| Poz. | Nazwa części | Nr katalogowy | Opis uszkodzenia | Czas [rbg] |
|---|---|---|---|---|
| 6 | Nakładka pokrywy tylnej dół | 3G986760582V | rysa/odprysk | |

Wykładzina pokrywy tylnej - Rysa/odprysk 1

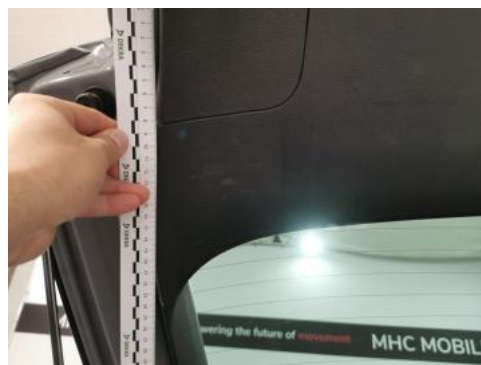
**Fot. 58**

Wykładzina pokrywy tylnej - Rysa/odprysk 2
