Nr zlecenia DEKRA: MHC/WAW/39309/25/05/30  
Nr zlecenia/szkody:  
Data zlecenia: 30-05-2025

## Ocena stanu technicznego pojazdu

| 0138961 | <b>VOLKSWAGEN, Passat Variant [B8] 19-24, Passat 2.0 TDI EVO Eleg...</b> | | | | KOM |
| WE2J924 | WVWZZZ3CZME038487 | | 28-12-2020/2020 | 19-12-2025 | biały/2-warstwowy uni |

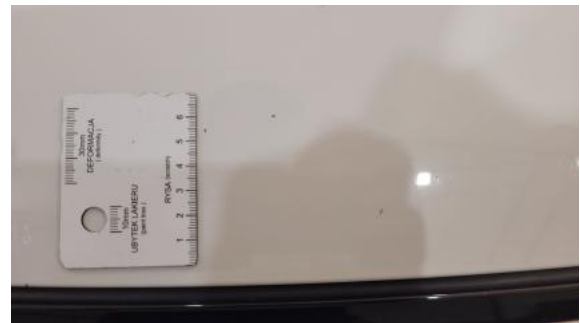
| Poz. | Nazwa części | Nr katalogowy | Opis uszkodzenia | Czas [rbg] |
|---|---|---|---|---|
| 2 | Pokrywa przednia | 3G0823031C | rysa/odprysk | |

**Fot. 34**  
Pokrywa komory silnika - Rysa/odprysk 1

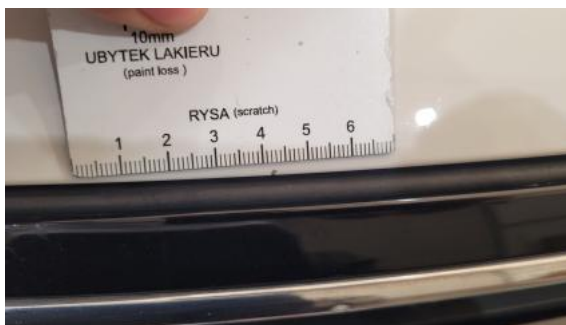
**Fot. 35**  
Pokrywa komory silnika - Rysa/odprysk 2

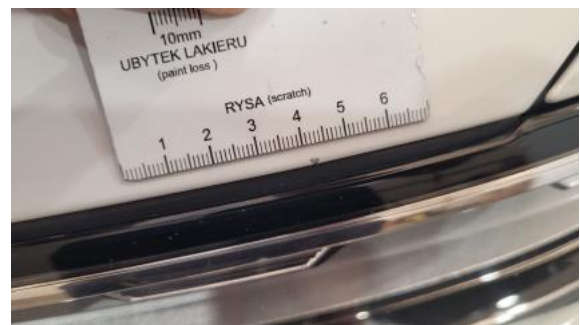
**Fot. 36**  
Pokrywa komory silnika() - Rysa/odprysk 3

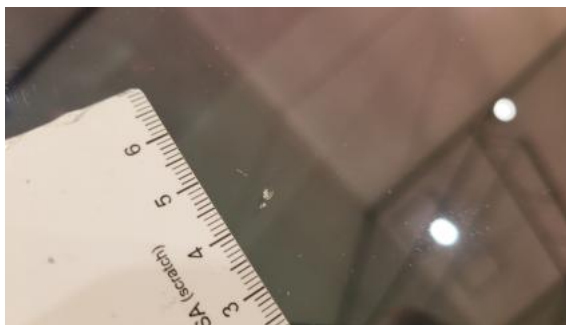
| Poz. | Nazwa części | Nr katalogowy | Opis uszkodzenia | Czas [rbg] |
|---|---|---|---|---|
| 3 | Szyba przednia barwiona | 3G0845011DDNVB | rysa/odprysk | |

**Fot. 37**  
Szyba czołowa - Rysa/odprysk 1

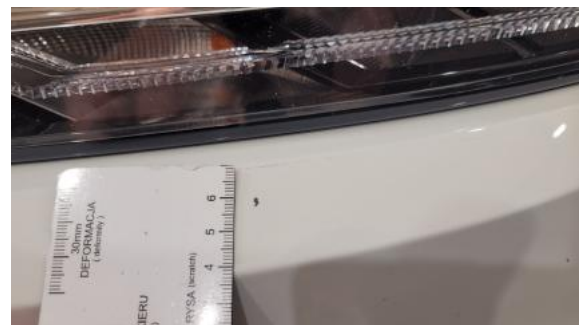
| Poz. | Nazwa części | Nr katalogowy | Opis uszkodzenia | Czas [rbg] |
|---|---|---|---|---|
| 1 | Okladzina zderzaka przedniego | 3G0807217ALGRU | rysa/odprysk | |

**Fot. 38**  
Zderzak - Rysa/odprysk 1

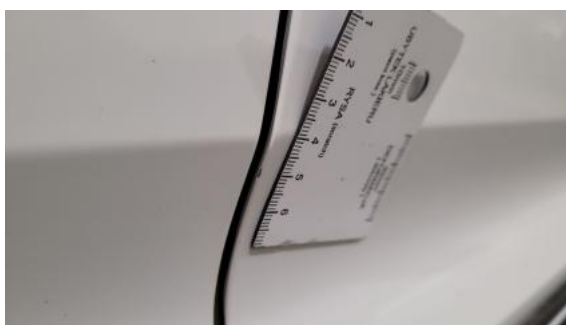
| Poz. | Nazwa części | Nr katalogowy | Opis uszkodzenia | Czas [rbg] |
|---|---|---|---|---|
| 5 | Drzwi przednie (nieuzbrojone) R | 3G0831056AG | rysa/odprysk | |

**Fot. 39**  
Drzwi przednie P - Rysa/odprysk 1

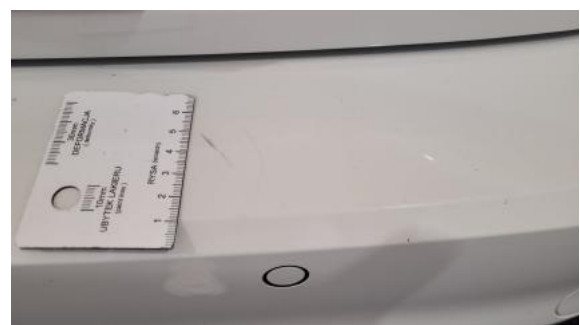
| Poz. | Nazwa części | Nr katalogowy | Opis uszkodzenia | Czas [rbg] |
|---|---|---|---|---|
| 7 | Okladzina zderzaka tylnego | 3G9807417GGRU | rysa/odprysk | |

**Fot. 40**  
Zderzak tylny - Rysa/odprysk 1

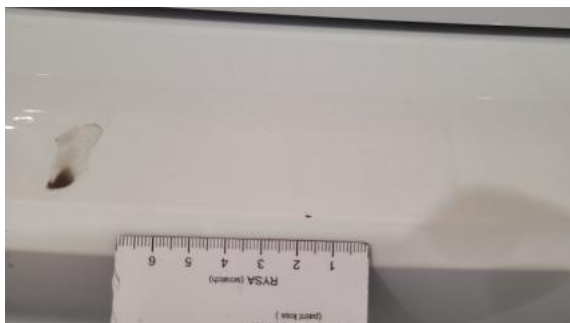
**Fot. 41**

Zderzak tylny - Rysa/odprysk 2

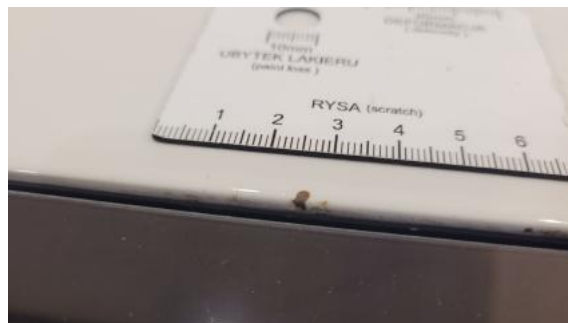
**Fot. 42**

| Poz. | Nazwa części | Nr katalogowy | Opis uszkodzenia | Czas [rbg] |
|---|---|---|---|---|
| 1 | Dach | 3G9817101 | ślady korozji | 0.5 |

Dach - Rysa/odprysk 1

| Poz. | Nazwa części | Rodzaj lakierowania | Opis uszkodzenia | NS [%] |
|---|---|---|---|---|
| 1 | Dach, część środkowa | III | | |

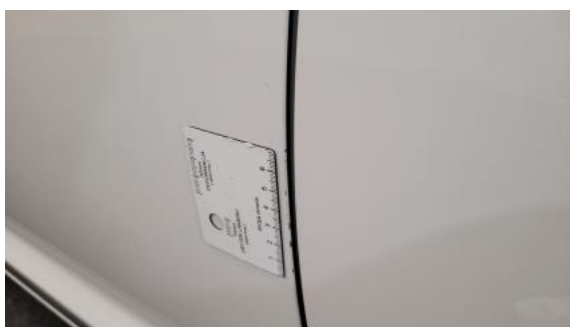
**Fot. 43**

| Poz. | Nazwa części | Nr katalogowy | Opis uszkodzenia | Czas [rbg] |
|---|---|---|---|---|
| 4 | Drzwi przednie (nieuzbrojone) L | 3G0831055AG | rysa/odprysk | |

Drzwi przed L - Rysa/odprysk 1

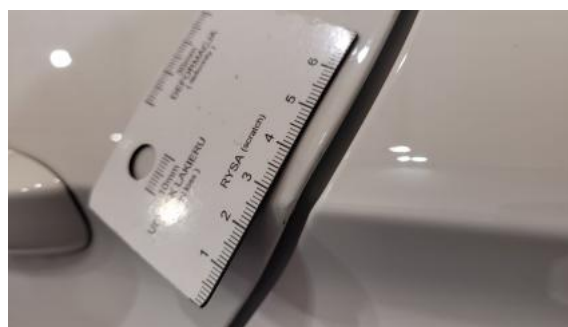
**Fot. 44**

| Poz. | Nazwa części | Nr katalogowy | Opis uszkodzenia | Czas [rbg] |
|---|---|---|---|---|
| 6 | Drzwi tylne (nieuzbrojone) L | 3G9833055AE | rysa/odprysk | |

Drzwi tylne L - Rysa/odprysk 1
