## Ocena stanu technicznego pojazdu

| 0142020 | <b>VOLKSWAGEN, Golf VIII 20-24, Golf VIII 1.5 TSI EVO Life</b> | | | | hatchback |
| SK307TU | WVWZZZCDZMW077148 | | 13-01-2021/2020 | 13-01-2026 | czarny/METALIK |

**Data oględzin:** 22-09-2025

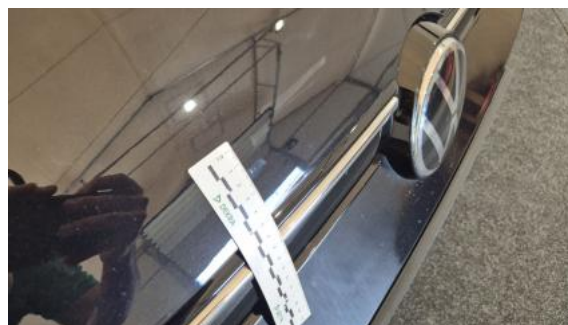
**Fot. 38**

| Poz. | Nazwa części | Nr katalogowy | Opis uszkodzenia | Czas [rbg] |
|---|---|---|---|---|
| 3 | Pokrywa przednia | 5H0823031H | rysa/odprysk | |

Pokrywa komory silnika - Rysa/odprysk 1

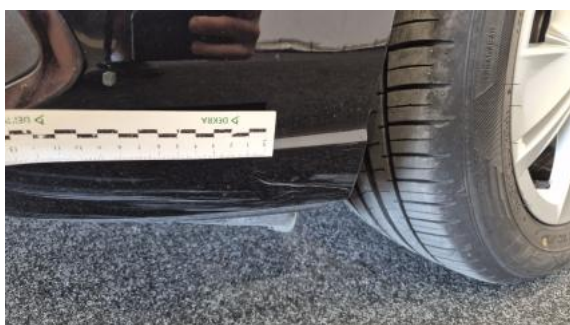
**Fot. 39**

| Poz. | Nazwa części | Nr katalogowy | Opis uszkodzenia | Czas [rbg] |
|---|---|---|---|---|
| 1 | Okladzina zderzaka przedniego | 5H0807217AFGRU | rysa/odprysk | 2 |

Zderzak - Rysa/odprysk 1

| Poz. | Nazwa części | Rodzaj lakierowania | Opis uszkodzenia | NS [%] |
|---|---|---|---|---|
| 1 | Zderzak przedni k | K3 | | |

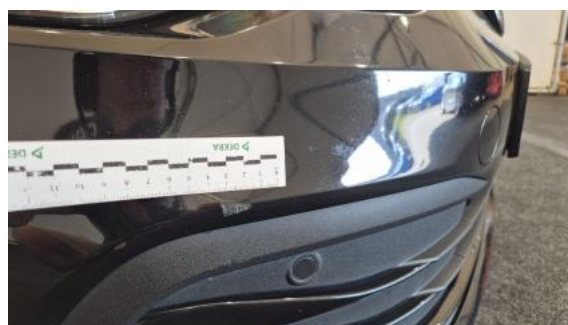
**Fot. 40**

Zderzak - Rysa/odprysk 2

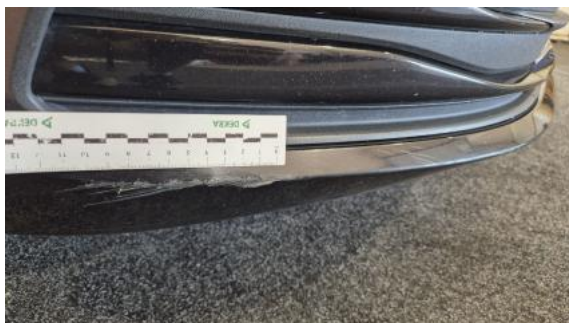
**Fot. 41**  
Zderzak() - Rysa/odprysk 3

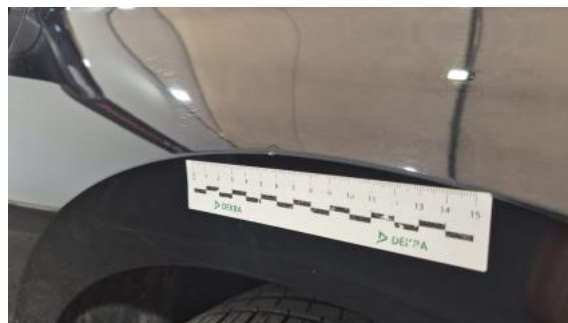
| Poz. | Nazwa części | Nr katalogowy | Opis uszkodzenia | Czas [rbg] |
|---|---|---|---|---|
| 2 | Błotnik przedni R | 5H0821022B | rysa/odprysk,<br>wgniecenie/odkształcenie | |

**Fot. 42**  
Błotnik przedni P - Rysa/odprysk 1

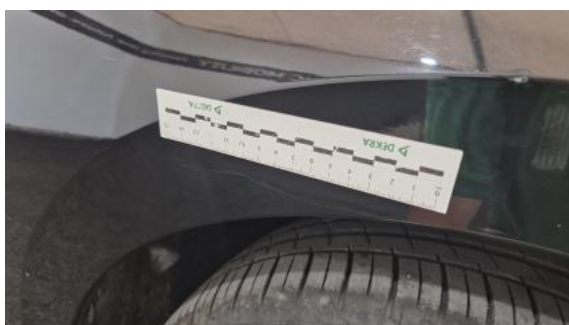
**Fot. 43**  
Błotnik przedni P - Rysa/odprysk 2

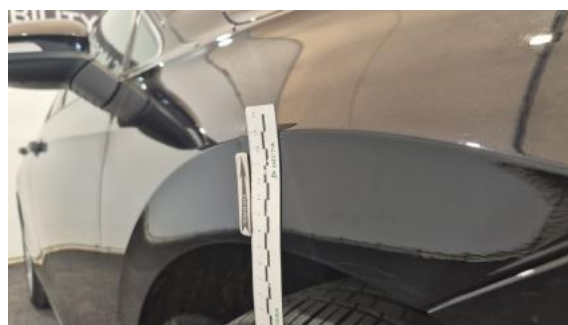
**Fot. 44**  
Błotnik przedni P - Wgniecenie/odkształcenie 1

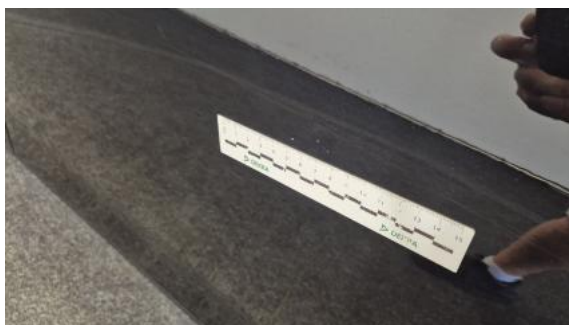
| Poz. | Nazwa części | Nr katalogowy | Opis uszkodzenia | Czas [rbg] |
|---|---|---|---|---|
| 5 | Drzwi przednie (nieuzbrojone) R | 5H4831056M | rysa/odprysk | |

**Fot. 45**  
Drzwi przednie P - Rysa/odprysk 1

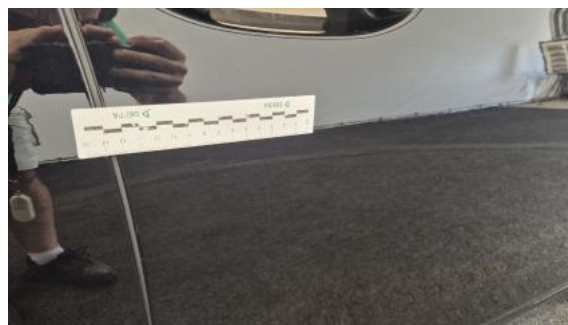
**Fot. 46**  
Drzwi przednie P - Rysa/odprysk 2

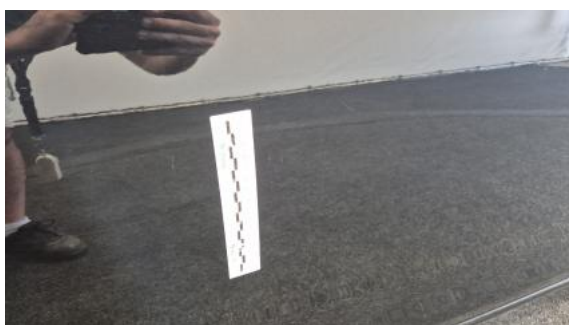
**Fot. 47**  
Drzwi przednie P() - Rysa/odprysk 3

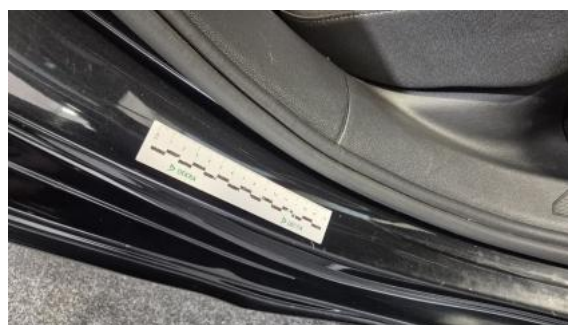
| Poz. | Nazwa części | Przedział grubości powłoki lakierowej [ $\mu\text{m}$ ] |
|---|---|---|
| 1 | Błotnik tylny prawy/ściana boczna prawa | 150 - 2000 |

| Poz. | Nazwa części | Nr katalogowy | Opis uszkodzenia | Czas [rbg] |
|---|---|---|---|---|
| 4 | Błotnik tylny R | 5H4809844 | rysa/odprysk,<br>wgniecenie/odkształcenie | 2 |

**Fot. 48**  
Błotnik tylny P / Ściana boczna P - Rysa/odprysk 1

| Poz. | Nazwa części | Rodzaj lakierowania | Opis uszkodzenia | NS [%] |
|---|---|---|---|---|
| 3 | Błotnik tylny K R | III | | |

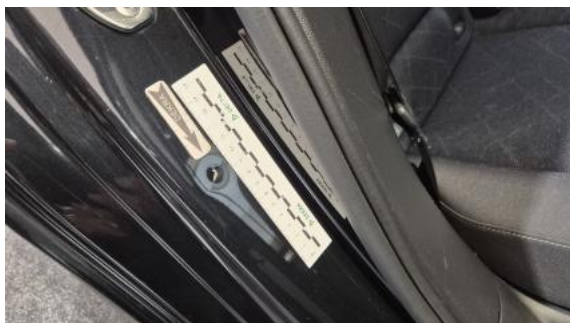
**Fot. 49**

Błotnik tylny P / Ściana boczna P - Wgniecenie/odkształcenie 1

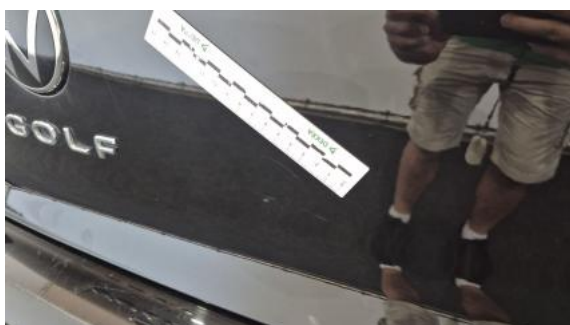
**Fot. 51**

| Poz. | Nazwa części | Nr katalogowy | Opis uszkodzenia | Czas [rbg] |
|---|---|---|---|---|
| 11 | Pokrywa tylna | 5H6827025D | rysa/odprysk | |

Pokrywy bagażnika - Rysa/odprysk 1

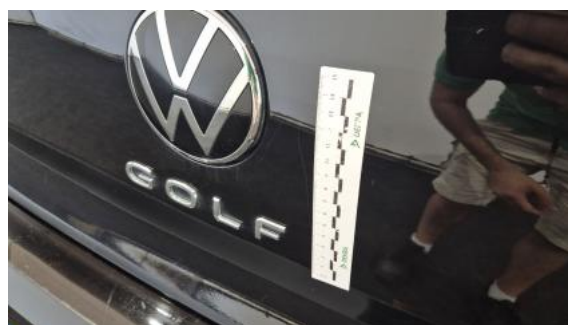
**Fot. 52**

Pokrywy bagażnika - Rysa/odprysk 2

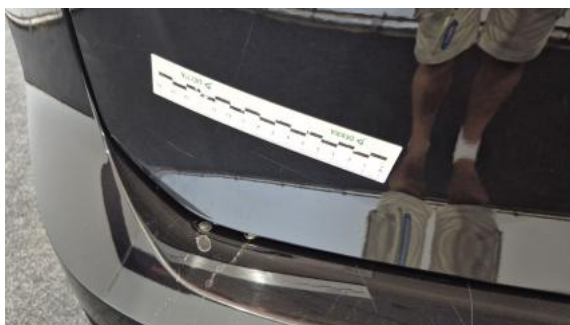
**Fot. 53**

Pokrywy bagażnika() - Rysa/odprysk 3

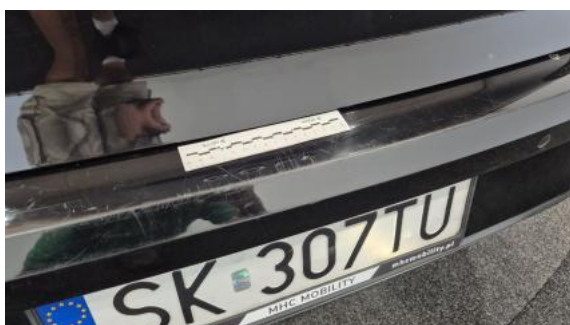
**Fot. 55**

| Poz. | Nazwa części | Nr katalogowy | Opis uszkodzenia | Czas [rbg] |
|---|---|---|---|---|
| 3 | Okladzina zderzaka tylnego | 5H6807417PGRU | rysa/odprysk,<br>pęknięcie/rozerwanie | 2 |

Zderzak tylny - Rysa/odprysk 1

| Poz. | Nazwa części | Rodzaj lakierowania | Opis uszkodzenia | NS [%] |
|---|---|---|---|---|
| 4 | Zderzak tylny, kompletny k/e | K3 | | |

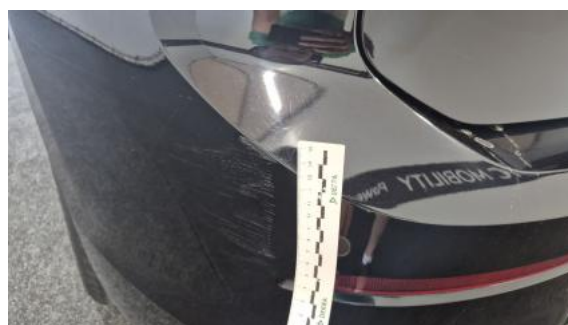
**Fot. 56**

Zderzak tylny - Rysa/odprysk 2

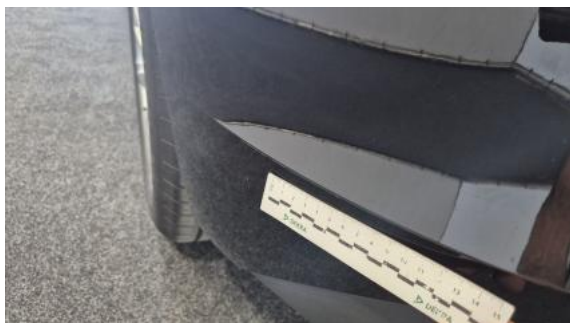
**Fot. 57**

Zderzak tylny() - Rysa/odprysk 3

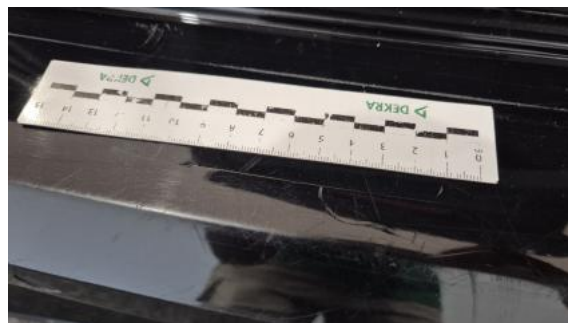
**Fot. 58**

Zderzak tylny - Pęknięcie/rozerwanie 1

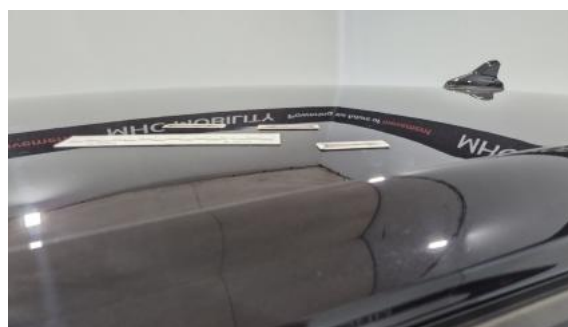
**Fot. 60**

| Poz. | Nazwa części | Nr katalogowy | Opis uszkodzenia | Czas [rbg] |
|---|---|---|---|---|
| 2 | Dach | 5H6817111 | wgniecenie/odkształcenie | 2 |

Dach - Wgniecenie/odkształcenie 1

| Poz. | Nazwa części | Rodzaj lakierowania | Opis uszkodzenia | NS [%] |
|---|---|---|---|---|
| 2 | Dach, część środkowa | III | | |

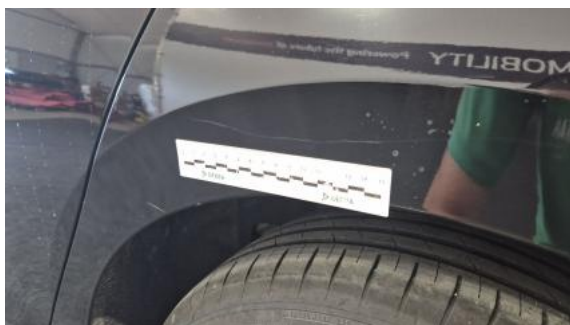
**Fot. 61**

| Poz. | Nazwa części | Nr katalogowy | Opis uszkodzenia | Czas [rbg] |
|---|---|---|---|---|
| 10 | Błotnik tylny L | 5H4809843 | rysa/odprysk | |

Ścianka tylna L / Ścianka boczna L - Rysa/odprysk 1

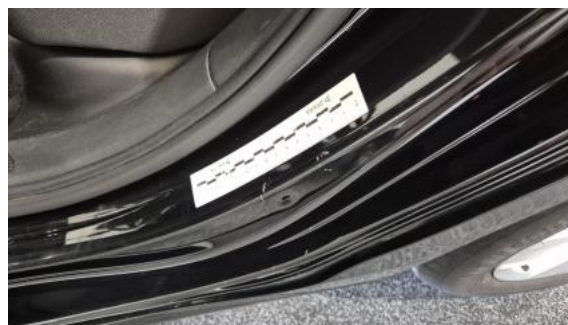
**Fot. 62**

Ścianka tylna L / Ścianka boczna L - Rysa/odprysk 2

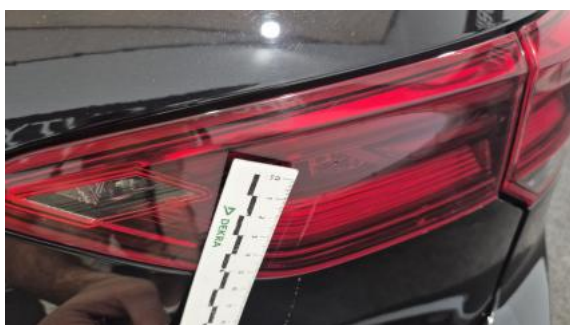
**Fot. 63**

| Poz. | Nazwa części | Nr katalogowy | Opis uszkodzenia | Czas [rbg] |
|---|---|---|---|---|
| 9 | Lampa tylna LED zewnętrzna, kpl. L | 5H0945095C | rysa/odprysk | |

Lampa tylna zew L - Rysa/odprysk 1

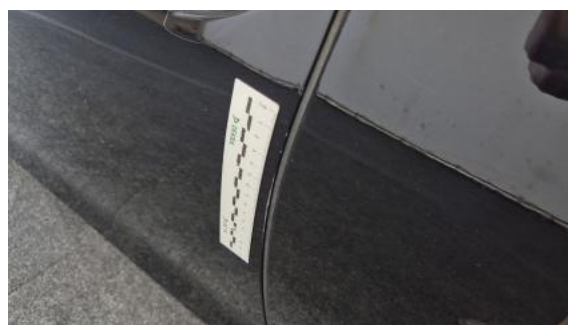
**Fot. 64**

| Poz. | Nazwa części | Nr katalogowy | Opis uszkodzenia | Czas [rbg] |
|---|---|---|---|---|
| 4 | Drzwi przednie (nieuzbrojone) L | 5H4831055M | rysa/odprysk | |

Drzwi przed L - Rysa/odprysk 1

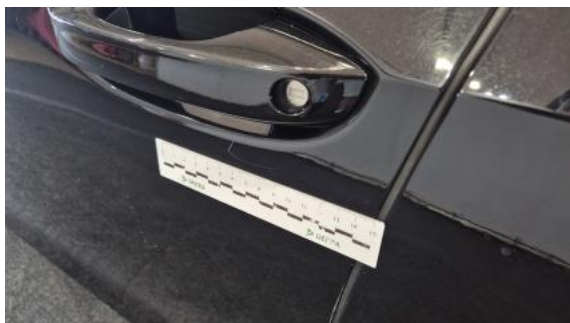
**Fot. 65**

Drzwi przed L - Rysa/odprysk 2

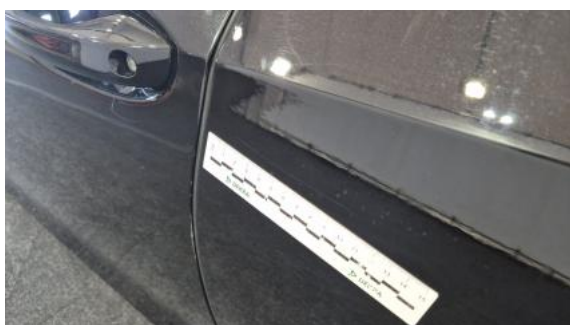
**Fot. 67**

| Poz. | Nazwa części | Nr katalogowy | Opis uszkodzenia | Czas [rbg] |
|---|---|---|---|---|
| 7 | Drzwi tylne (nieuzbrojone) L | 5H4833055L | rysa/odprysk | |

Drzwi tylne L - Rysa/odprysk 1

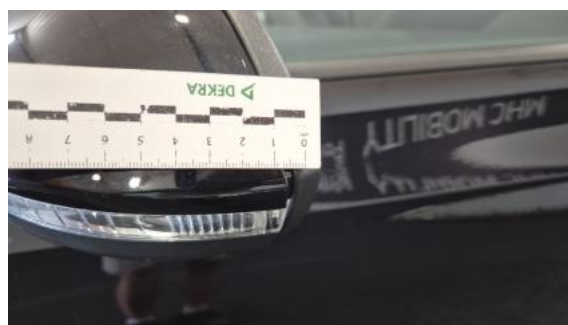
**Fot. 68**

| Poz. | Nazwa części | Nr katalogowy | Opis uszkodzenia | Czas [rbg] |
|---|---|---|---|---|
| 6 | Oslona lusterka zewnętrznego L | 5H0857537GRU | rysa/odprysk | |

Lusterko zew L - Rysa/odprysk 1

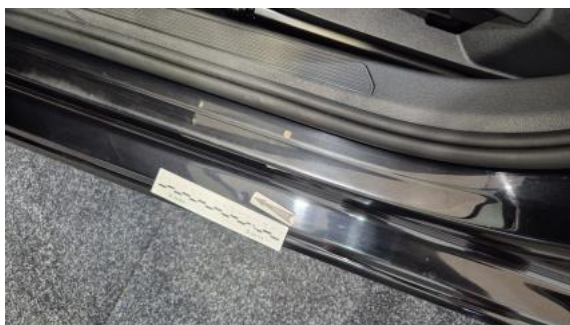
**Fot. 69**

Próg L - Wgniecenie/odkształcenie 1

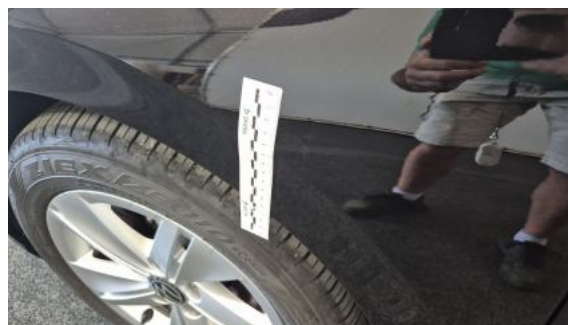
**Fot. 70**

| Poz. | Nazwa części | Nr katalogowy | Opis uszkodzenia | Czas [rbg] |
|---|---|---|---|---|
| 1 | Błotnik przedni L | 5H0821021F | rysa/odprysk | |

Łotnik przedni L - Rysa/odprysk 1

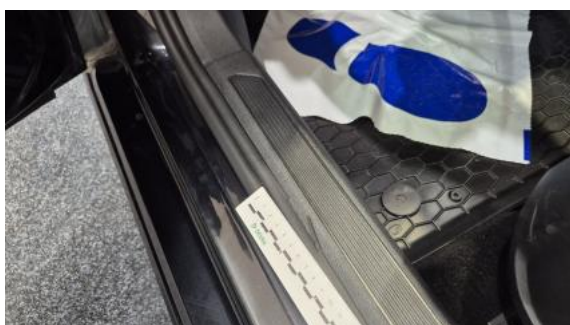
**Fot. 71**

| Poz. | Nazwa części | Nr katalogowy | Opis uszkodzenia | NS [%] |
|---|---|---|---|---|
| 1 | Uszczelka drzwi wewn. L | 5H4867911A9B9 | pęknięcie/rozerwanie | |

Uszczelka drzwi przednich L - Pęknięcie/rozerwanie 1
