Nr zlecenia DEKRA: MHC/WAW/16516/25/03/05
Nr zlecenia/szkody:
Data zlecenia: 05-03-2025

Ocena stanu technicznego pojazdu

Eurotax-Kod EC	Marka, model, typ pojazdu				Rodzaj nadwozia
0135843	AUDI, A6 [C8] 18-23, A6 45 TFSI Quattro Sport S tronic				sedan
Rodzaj silnika	Pojemność [ccm]	Moc [KM/kW]	Skrzynia biegów	Stan licznika [km] (odczytany)	Ilość drzwi/miejsc
z zapłonem iskrowym	1984	245/180	automatyczna	122 614	4/5
Nr rej. pojazdu	Nr nadwozia (VIN)		Data 1-rej./rok prod.	Następne bad. tech.	Lakier
WW8433W	WAUZZZF28LN081716		25-03-2021/2020	24-03-2026	szary/2-warstwowy metalizowany

Data oględzin: 12-03-2025

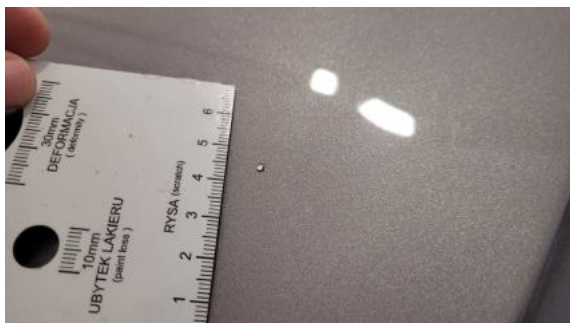
Poz.	Nazwa części	Nr katalogowy	Opis uszkodzenia	Czas [rbg]
1	Okładzina zderzaka przedniego	4K0807065GRU	wgniecenie/odkształcenie, rysa/odprysk	1
2	Pokrywa przednia	4K0823029B	liczne, rysa/odprysk	
3	Okładzina zderzaka tylnego	4K5807067GRU	rysa/odprysk	0.5

Fot. 33
Pokrywa komory silnika - Rysa/odprysk 1

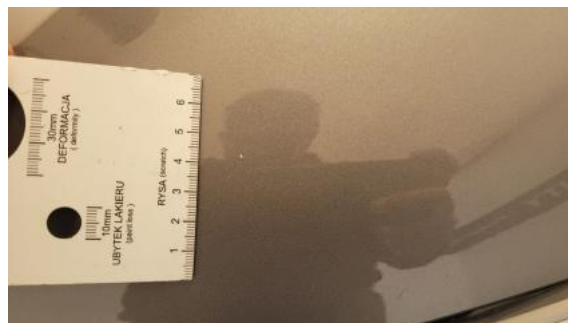
Fot. 34
Pokrywa komory silnika - Rysa/odprysk 2

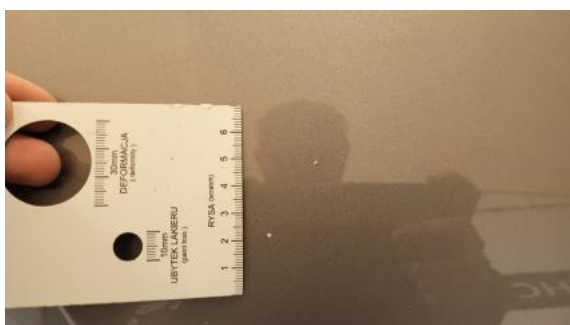
Fot. 35
Pokrywa komory silnika() - Rysa/odprysk 3

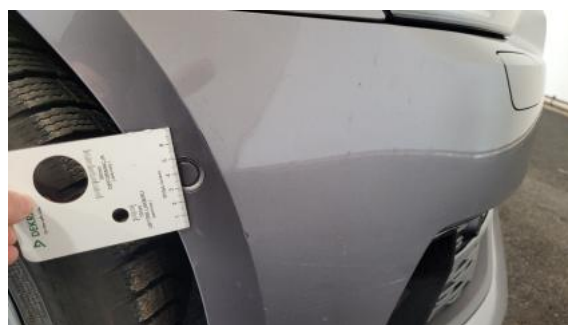
Fot. 36
Zderzak - Rysa/odprysk 1

Poz.	Nazwa części	Rodzaj lakierowania	Opis uszkodzenia	NS [%]
1	Zderzak przedni k	K3		
2	Zderzak tylny, kompletny k/e	K3

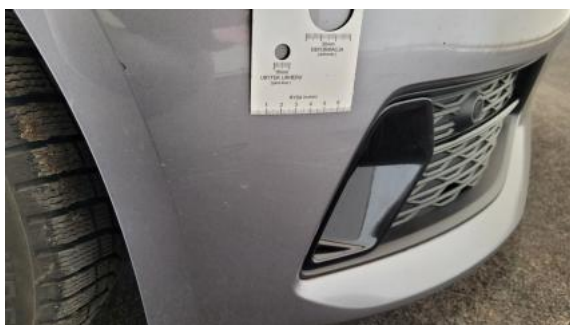
Fot. 37
Zderzak - Rysa/odprysk 2

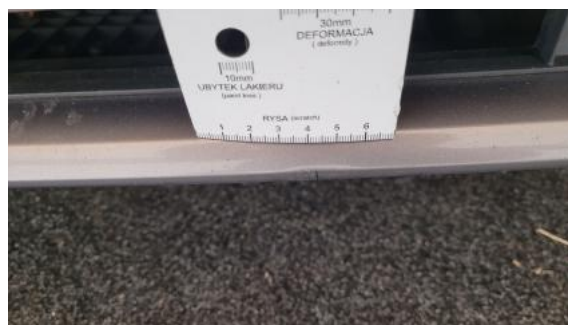
Fot. 38
Zderzak - Wgniecenie/odkształcenie 1

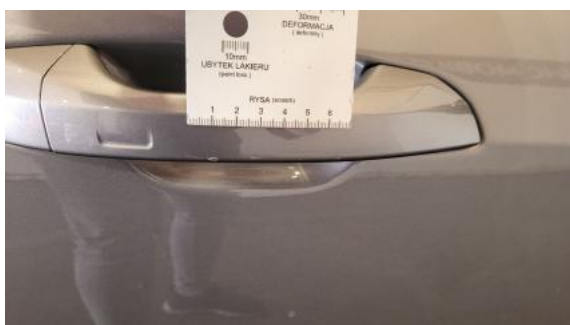
Poz.	Nazwa części	Nr katalogowy	Opis uszkodzenia	Czas [rbg]
1	Klamka zewnętrzna drzwi przednich R	4M8837206BGRU	rysa/odprysk	
2	Błotnik tylny L	4K5809837	rysa/odprysk, wgniecenie/odkształcenie	
3	Błotnik tylny R	4K5809838	rysa/odprysk, wgniecenie/odkształcenie	
4	Tarcza koła aluminiowa przód L	4K0601025CG	rysa/odprysk

Fot. 39
Klamka drzwi prz P - Rysa/odprysk 1

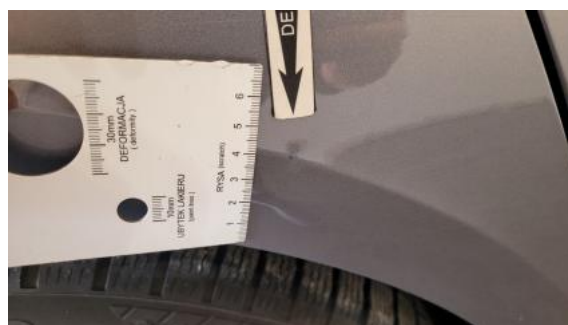
Fot. 40
Błotnik tylny P / Ściana boczna P - Wgniecenie/odkształcenie 1

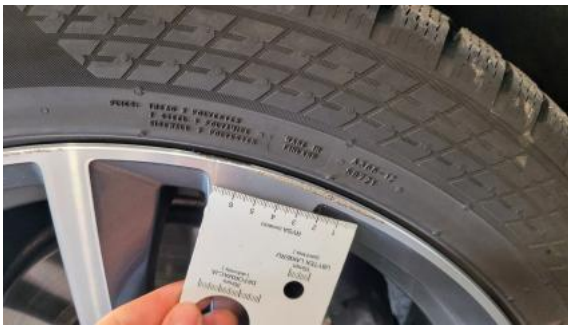
Poz.	Nazwa części	Nr katalogowy	Opis uszkodzenia	NS [%]
1	Kierunkowskaz boczny L	4N1949101	pęknięcie/rozerwanie	
2	Tarcza koła aluminiowa tył R	4K0601025CG	ostre, zarysowanie

Fot. 41
Felga aluminiowa tylna P - Rysa/odprysk 1

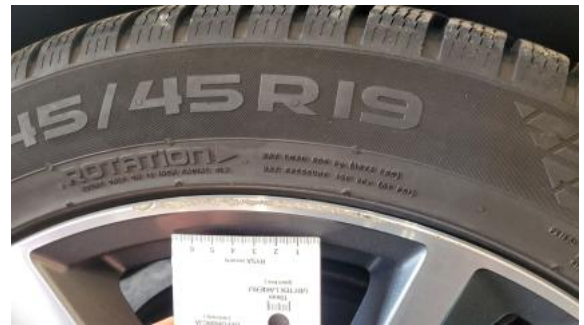
Fot. 42
Felga aluminiowa tylna P - Rysa/odprysk 2

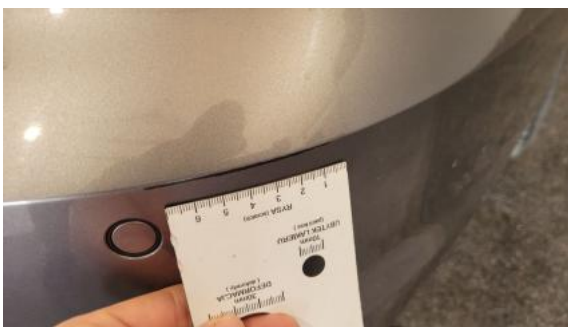
Fot. 43
Zderzak tylny - Rysa/odprysk 1

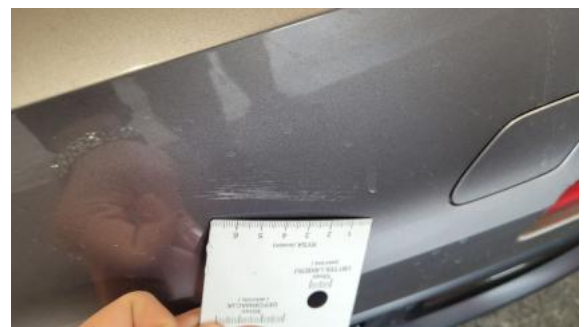
Fot. 44
Zderzak tylny - Rysa/odprysk 2

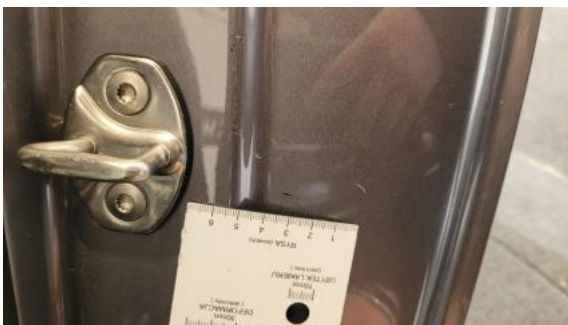
Fot. 45
Błotnik tylny L / Ściana boczna L - Rysa/odprysk 1

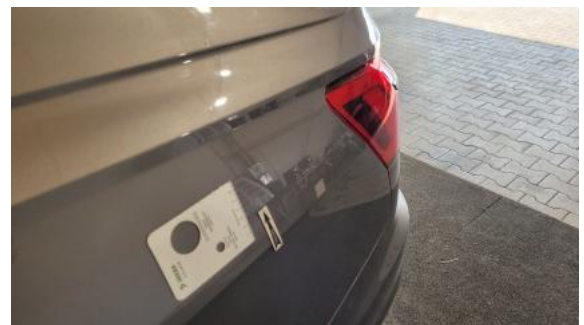
Fot. 46
Błotnik tylny L / Ściana boczna L - Wgniecenie/odkształcenie 1

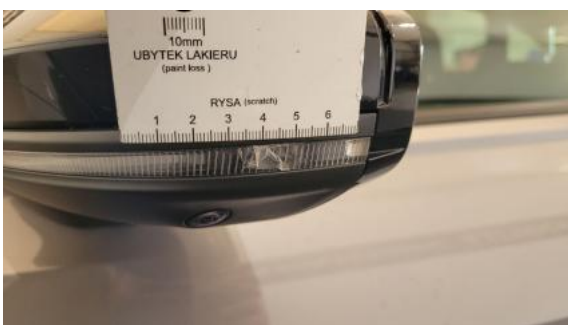
Fot. 47
Kierunkowskaz boczny/lusterka L - Pęknięcie/rozerwanie 1

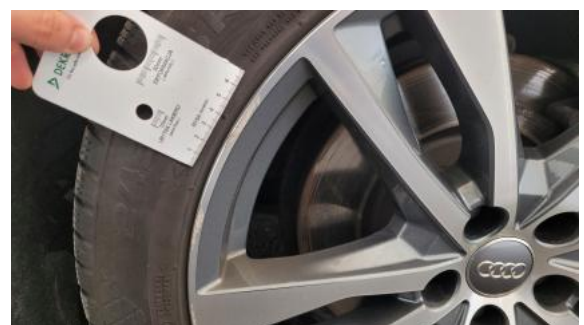
Fot. 48
Felga Aluminiowa przednia L - Rysa/odprysk 1

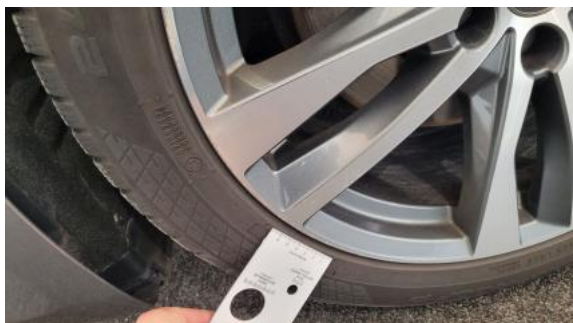
Fot. 49
Felga Aluminiowa przednia L - Rysa/odprysk 2

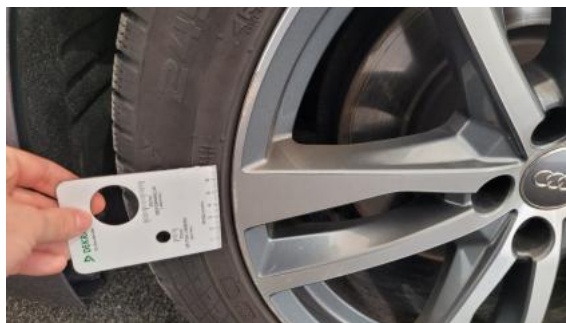
Fot. 50
Felga Aluminiowa przednia L() - Rysa/odprysk 3
