## Ocena stanu technicznego pojazdu

| 0142119 | <b>SKODA, Octavia IV 20-24, Octavia 2.0 TDI Ambition DSG</b> | | | | hatchback |
| WE4P853 | TMBAJ7NX1MY176871 | | 26-10-2021/2021 | 15-10-2026 | szary/METALIK |

**Data oględzin:** 11-02-2026

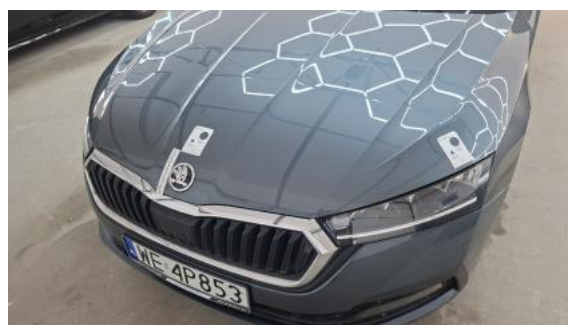
**Fot. 36**

Pokrywa komory silnika - zdjęcie poglądowe 1

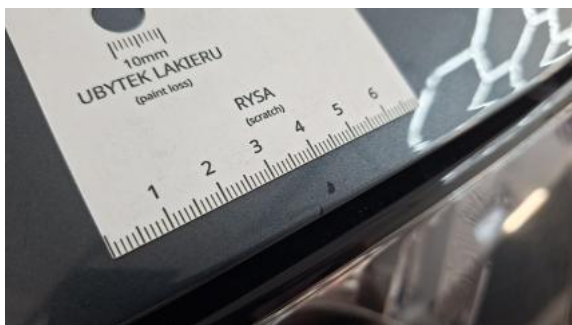
**Fot. 37**

| Poz. | Nazwa części | Nr katalogowy | Opis uszkodzenia | Czas [rbg] |
|---|---|---|---|---|
| 1 | Pokrywa przednia | 5E3823031A | wgniecenie, odpryski lakieru, ślady korozji | 1 |

Pokrywa komory silnika - Rysa/odprysk 1

| Poz. | Nazwa części | Rodzaj lakierowania | Opis uszkodzenia | NS [%] |
|---|---|---|---|---|
| 1 | Pokrywa przednia | III | | |

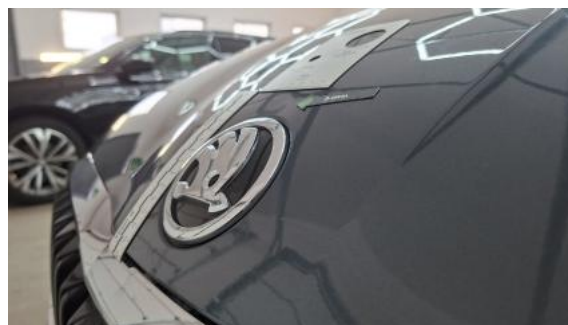
**Fot. 38**

Pokrywa komory silnika - Wgniecenie/odkształcenie 1

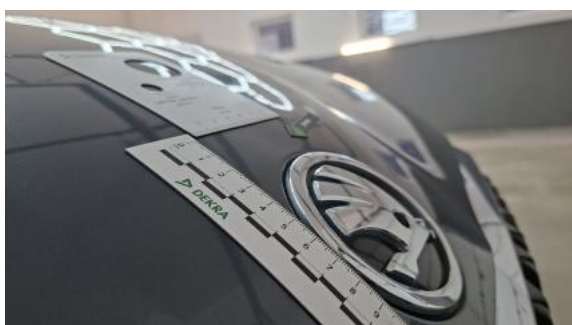
**Fot. 39**

Pokrywa komory silnika - Wgniecenie/odkształcenie 2

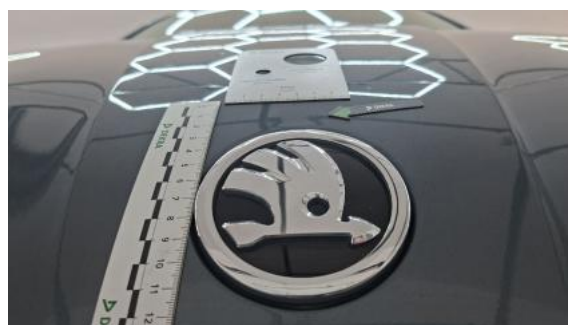
**Fot. 40**

Pokrywa komory silnika() - Wgniecenie/odkształcenie 3

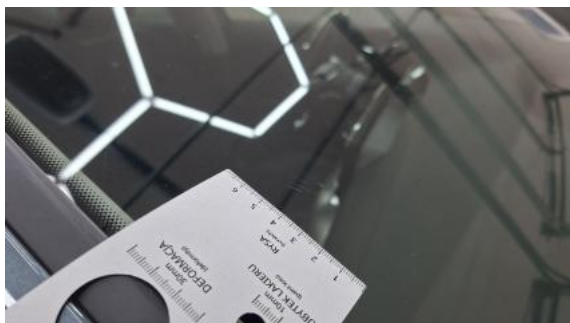
**Fot. 41**

| Poz. | Nazwa części | Nr katalogowy | Opis uszkodzenia | Czas [rbg] |
|---|---|---|---|---|
| 1 | Szyba przednia barwiona | 5E3845011NVB | rysa/odprysk | |

Szyba czołowa - Rysa/odprysk 1

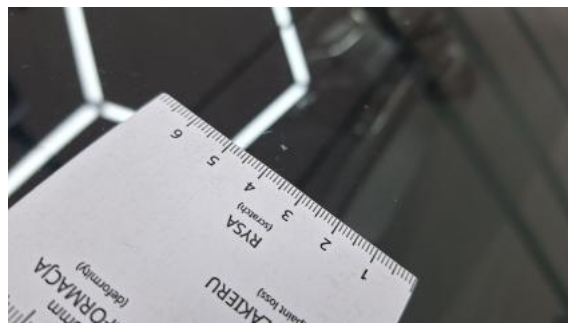
**Fot. 42**

Szyba czołowa - Rysa/odprysk 2

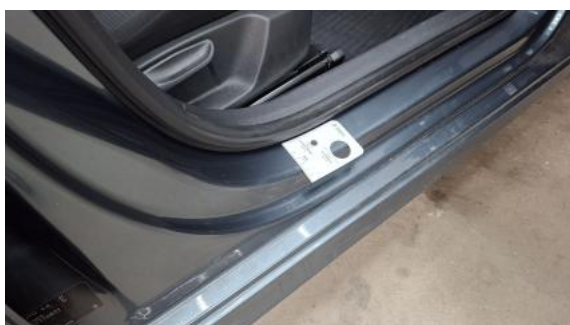
**Fot. 43**

Próg P - Rysa/odprysk 1

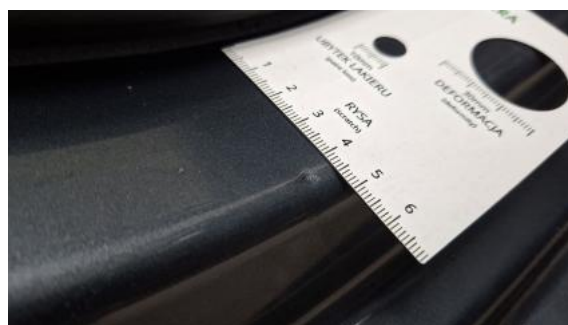
**Fot. 44**

| Poz. | Nazwa części | Nr katalogowy | Opis uszkodzenia | Czas [rbg] |
|---|---|---|---|---|
| 2 | Próg R | 5E6809602D | wgniecenie | |

Próg P - Wgniecenie/odkształcenie 1

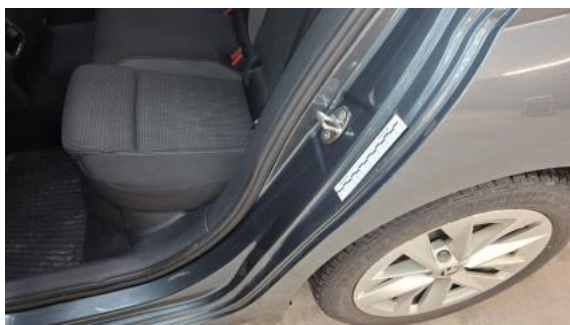
**Fot. 45**

| Poz. | Nazwa części | Przedział grubości powłoki lakierowej [µm] |
|---|---|---|
| 1 | Błotnik tylny lewy/ściana boczna lewa | 150 - 1000 |

Ścianka tylna L / Ścianka boczna L - zdjęcie poglądowe 1

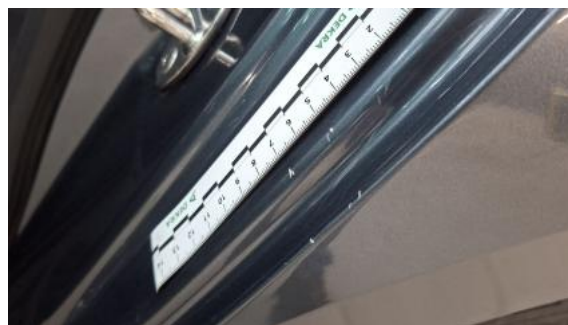
**Fot. 46**

| Poz. | Nazwa części | Nr katalogowy | Opis uszkodzenia | Czas [rbg] |
|---|---|---|---|---|
| 3 | Błotnik tylny L | 5E6809601C | rysa/odprysk | |

Ścianka tylna L / Ścianka boczna L - Rysa/odprysk 1

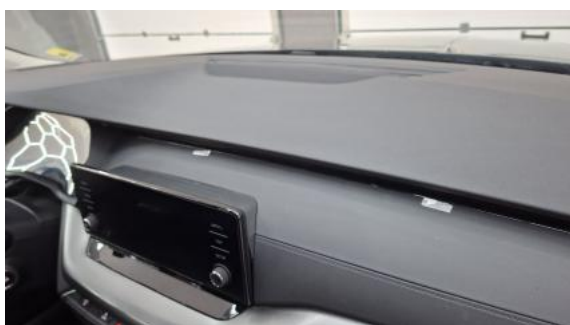
**Fot. 47**

Deska rozdzielcza - zdjęcie poglądowe 1

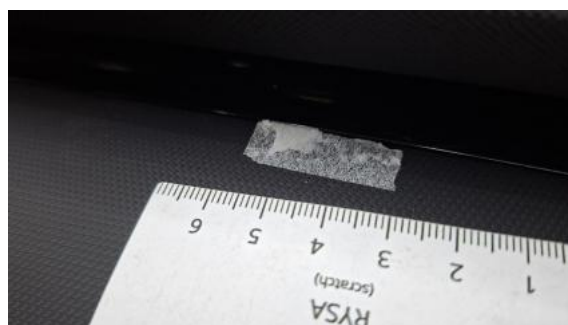
**Fot. 48**

| Poz. | Nazwa części | Nr katalogowy | Opis uszkodzenia | Czas [rbg] |
|---|---|---|---|---|
| 2 | Deska rozdzielcza | 5E4857007FTKK | nieoryginalna naklejka, usunąć | 1 |

Deska rozdzielcza - Inne 1

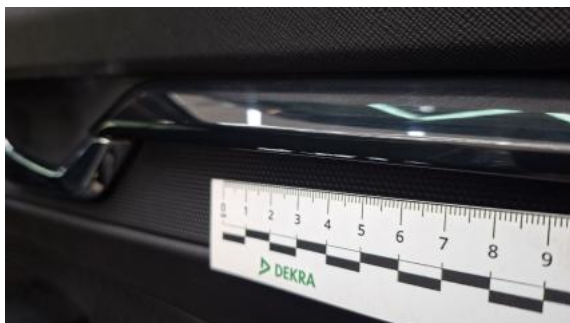
**Fot. 49**

| Poz. | Nazwa części | Nr katalogowy | Opis uszkodzenia | Czas [rbg] |
|---|---|---|---|---|
| 4 | Tapicerka drzwi tylnych R | 5E6867024AVRT | rysa/odprysk | |

Tapicerka drzwi tylnych P - Rysa/odprysk 1
