**DEKRA Polska - Centrala**  
02-673 Warszawa, ul. Konstruktorska 12A

## Ocena stanu technicznego pojazdu

Eurotax-Kod EC	Marka, model, typ pojazdu				Rodzaj nadwozia
0134460	<b>VOLKSWAGEN, Golf VII Variant 17-20, Golf VII 1.5 TSI BMT Evo Co...</b>				KOM
Rodzaj silnika	Pojemność [ccm]	Moc [KM/kW]	Skrzynia biegów	Stan licznika [km] (odczytany)	Ilość drzwi/miejsc
z zapłonem iskrowym	1498	150/110	manualna	90 831	5/5
Nr rej. pojazdu	Nr nadwozia (VIN)		Data 1-rej./rok prod.	Następne bad. tech.	Lakier
WW2015W	WVWZZZAUZKP603113		24-07-2019/2019	15-07-2024	srebrny/METALIK

**Data oględzin:** 24-06-2024

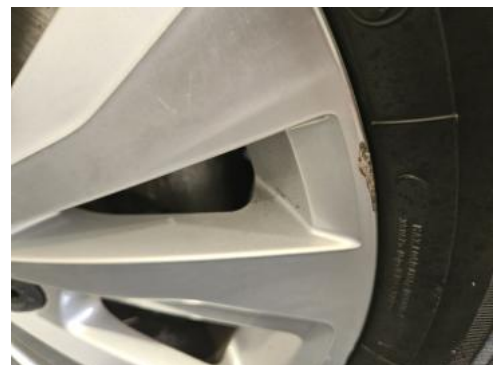
Poz.	Nazwa części	Nr katalogowy	Opis uszkodzeń	Czas [rbg]
1	Tarcza koła przedniego AL R		głębokie, zarysowanie	
2	Kluczyk zapasowy		brak

**Fot. 36**  
Felga aluminiowa przednia P - Rysa/odprysk 1

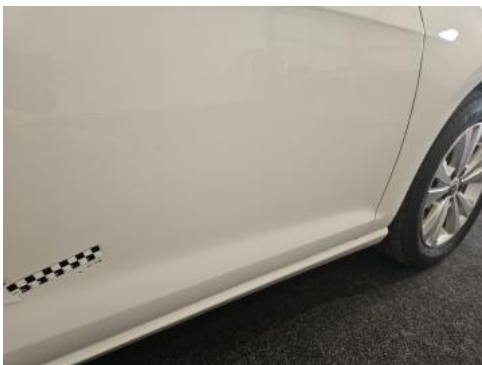
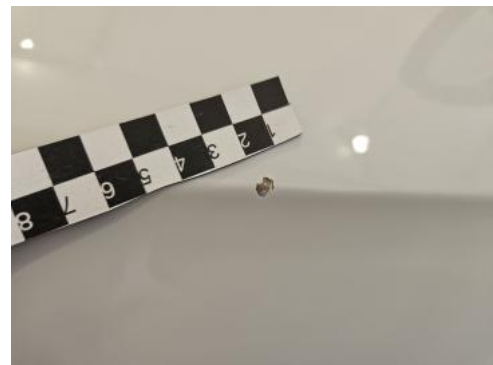
Poz.	Nazwa części	Nr katalogowy	Opis uszkodzenia	Czas [rbg]
1	Drzwi przednie (nieuzbrojone) R	5G4831056AR	głębokie, zarysowanie, ślady korozji	
2	Okladzina zderzaka tylnego	5G9807417MGRU	wgniecenie/odkształcenie, pęknięcia powłoki lakierowej	0.5

**Fot. 37**  
Drzwi przednie P - zdjęcie pogładowe 1

**Fot. 38**  
Drzwi przednie P - zdjęcie pogładowe 2

Poz.	Nazwa części	Rodzaj lakierowania	Opis uszkodzenia	NS [%]
1	Drzwi przednie, część dolna F R	II		
2	Zderzak tylny, kompletny k/e	K3

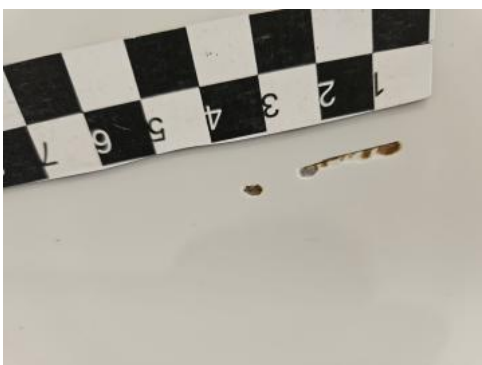
**Fot. 39**  
Drzwi przednie P - Rysa/odprysk 1

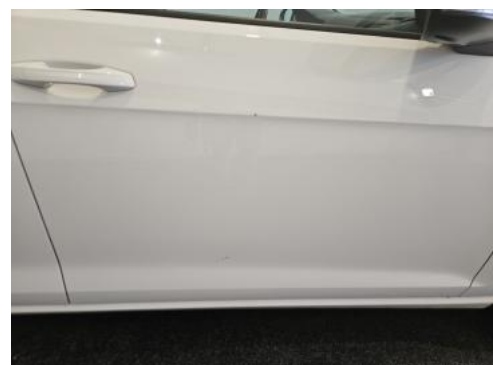
**Fot. 40**  
Drzwi przednie P - Rysa/odprysk 2

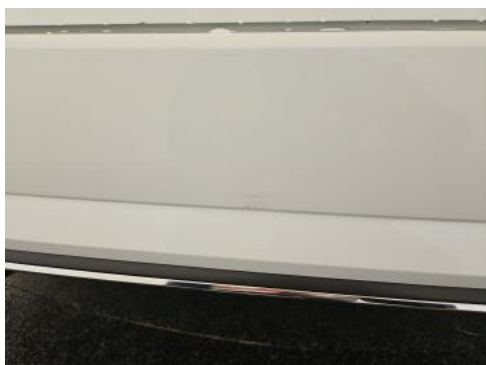
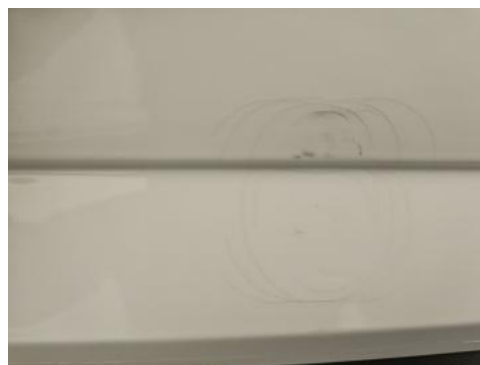
**Fot. 41**  
Zderzak tylny - zdjęcie poglądowe 1

**Fot. 42**  
Zderzak tylny - zdjęcie poglądowe 2

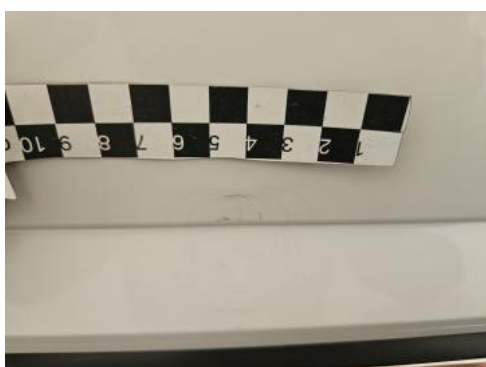
**Fot. 43**  
Zderzak tylny - Wgniecenie/odkształcenie 1

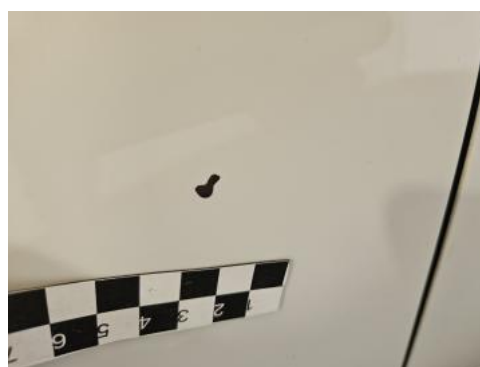
Poz.	Nazwa części	Nr katalogowy	Opis uszkodzenia	Czas [rbg]
1	Błotnik przedni L	5G0821105B	zabrudzenie

**Fot. 44**  
Błotnik przedni L - Inne 1
