## Ocena stanu technicznego pojazdu

| 0153909 | <b>PEUGEOT, Boxer 435 BlueHDi Euro 6 2179ccm - 165KM 3,5t 19-24, ...</b> | | | | POD |
| WE7C705 | VF3YDCPAU12U99336 | | 17-10-2022/2022 | 09-10-2027 | szary/UNI |

**Data oględzin:** 13-07-2026

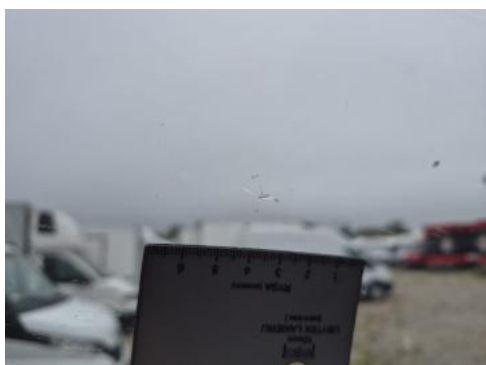
| Poz. | Nazwa części | Nr katalogowy | Opis uszkodzenia | NS [%] |
|---|---|---|---|---|
| 2 | Szyba przednia barwiona | 1650899480 | rysa/odprysk | |

**Fot. 39**  
Szyba czołowa - Pęknięcie/rozerwanie 1

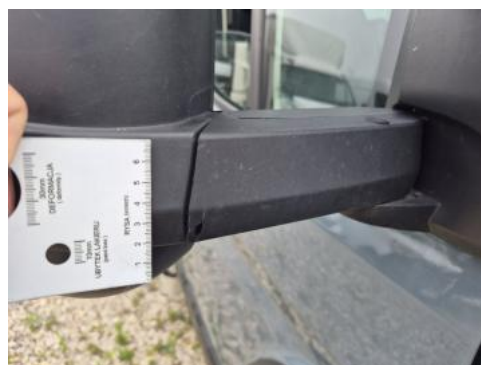
| Poz. | Nazwa części | Nr katalogowy | Opis uszkodzenia | NS [%] |
|---|---|---|---|---|
| 8 | Lusterka podgrzew./el.ustaw/składane R | 1635187980 | pęknięcie/rozerwanie | |

**Fot. 40**  
Lusterko zew P - Pęknięcie/rozerwanie 1

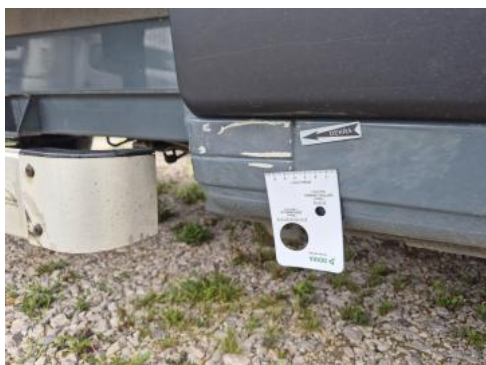
**Fot. 41**

Próg P - Wgniecenie/odkształcenie 1

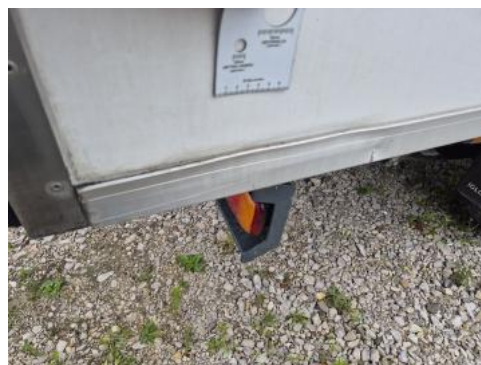
**Fot. 42**

| 3 | Ściana tylna, narożnik R | 8504FJ | wgniecenie/odkształcenie,<br>zarysowanie | 1 |

Błotnik tylny P / Ściana boczna P - Wgniecenie/odkształcenie 1

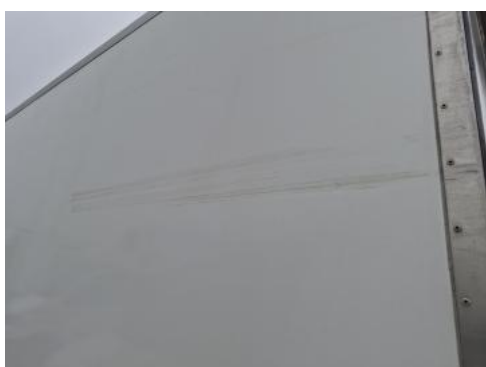
**Fot. 43**

Błotnik tylny L / Ściana boczna L - Rysa/odprysk 1

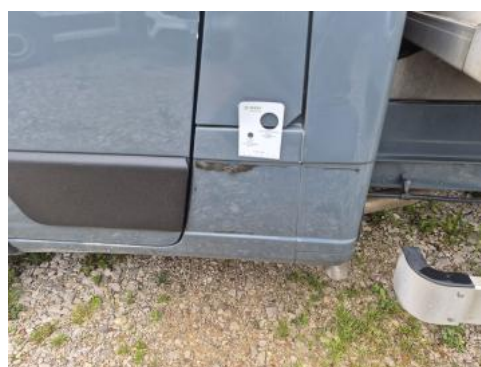
**Fot. 44**

Listwa drzwi tylnych L - Inne 1

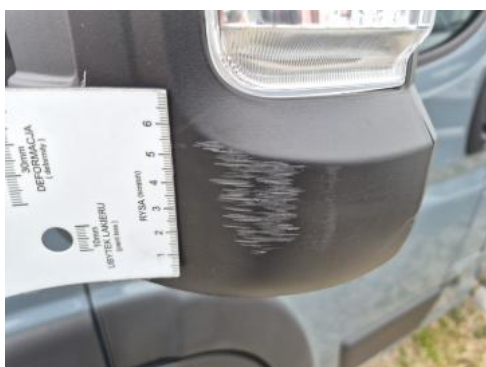
**Fot. 45**

| Poz. | Nazwa części | Nr katalogowy | Opis uszkodzenia | NS [%] |
|---|---|---|---|---|
| 7 | Lusterka podgrzew./el.ustaw/składane L | 1635192580 | zarysowanie, ubytki materiału | |

Lusterko zew L - Rysa/odprysk 1

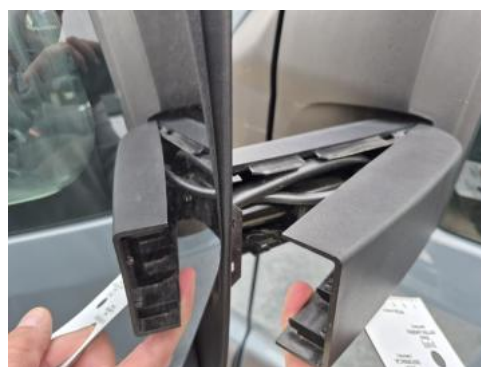
**Fot. 46**

Lusterko zew L - Inne 1

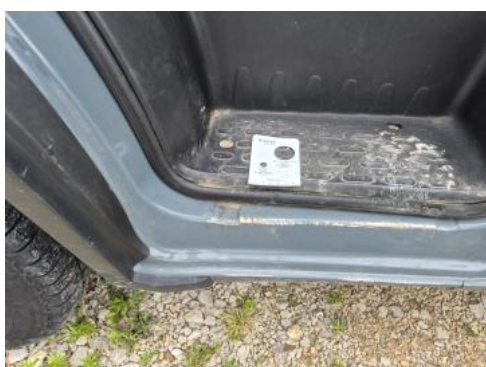
**Fot. 47**

Próg L - Rysa/odprysk 1

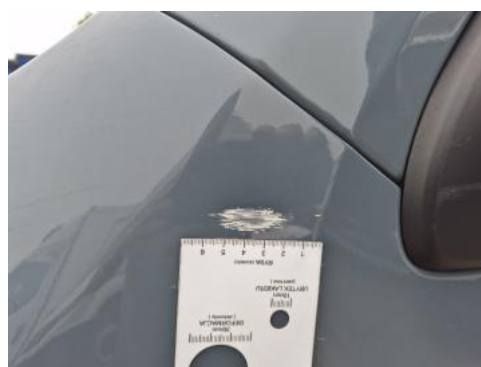
**Fot. 48**

| Poz. | Nazwa części | Nr katalogowy | Opis uszkodzenia | Czas [rbg] |
|---|---|---|---|---|
| 1 | Błotnik przedni L | 1693166980 | zarysowanie | 0.5 |

Błotnik przedni L - Rysa/odprysk 1

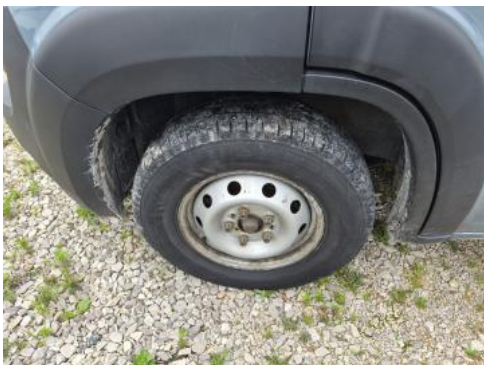
**Fot. 49**

| Poz. | Nazwa części | Nr katalogowy | Opis uszkodzenia | NS [%] |
|---|---|---|---|---|
| 10 | Kołpak koła przód L | 1643563180 | brak | |

Kołpak przedni L - Inne 1

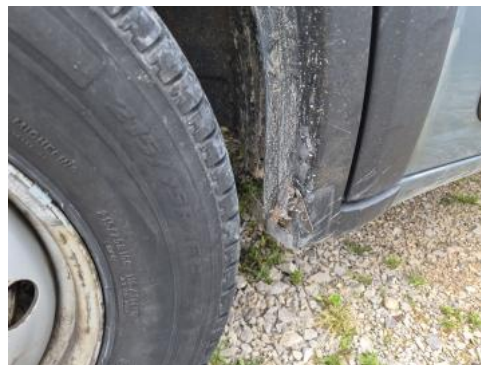
**Fot. 50**

| Poz. | Nazwa części | Nr katalogowy | Opis uszkodzenia | NS [%] |
|---|---|---|---|---|
| 1 | Fartuch przeciwbłotny L | 712736 | pęknięcie/rozerwanie | |

Nadkole przednie L - Pęknięcie/rozerwanie 1

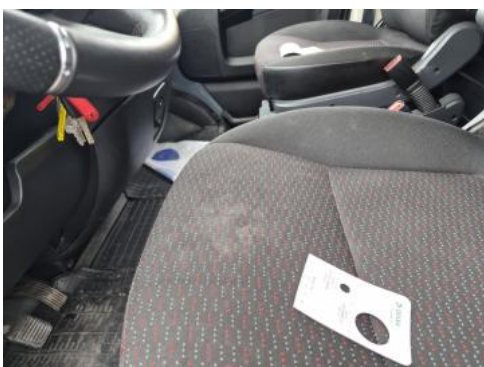
**Fot. 51**

| Poz. | Nazwa części | Nr katalogowy | Opis uszkodzenia | Czas [rbg] |
|---|---|---|---|---|
| 1 | Tapicerka siedziska 1.rząd L | 1607184380 | zabrudzenie | |

Fotel prz. lew. - Inne 1

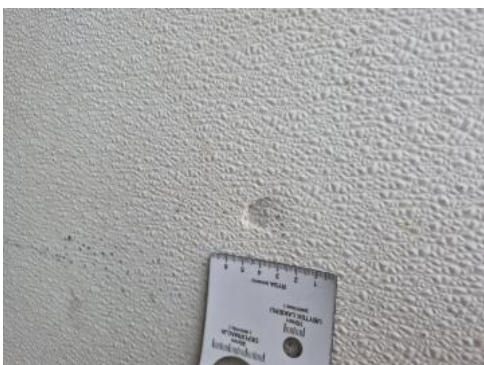
**Fot. 53**

| Poz. | Nazwa części | Nr katalogowy | Opis uszkodzenia | Czas [rbg] |
|---|---|---|---|---|
| 2 | Ściana P wew. zabudowy R | | wgniecenie/odkształcenie | |

Ściana prawa - Pęknięcie/rozerwanie 1
