Nr zlecenia DEKRA: MHC/WAW/18878/26/03/03  
 Nr zlecenia/szkody:  
 Data zlecenia: 03-03-2026

## Ocena stanu technicznego pojazdu

Eurotax-Kod EC	Marka, model, typ pojazdu				Rodzaj nadwozia
0146039	<b>FORD, Transit Connect 1.5 EcoBlue Euro 6 1498ccm - 120KM 2-2,4t ...</b>				KOM
Rodzaj silnika	Pojemność [ccm]	Moc [KM/kW]	Skrzynia biegów	Stan licznika [km] (odczytany)	Ilość drzwi/miejsc
z zapłonem samoczynnym	1498	120/88	manualna	123 810	5/5
Nr rej. pojazdu	Nr nadwozia (VIN)		Data 1-rej./rok prod.	Następne bad. tech.	Lakier
WE7L286	WF07XXWPG7NB40541		22-11-2022/2022	18-11-2027	biały/UNI

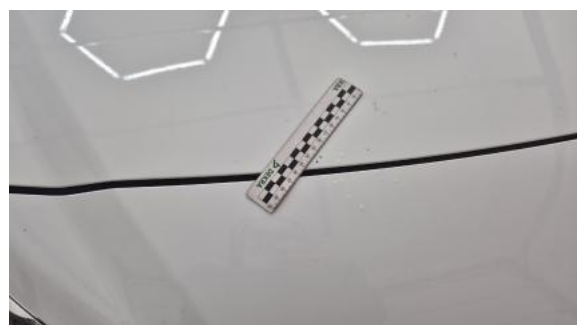
**Fot. 32**  
Pokrywa komory silnika - Rysa/odprysk 1

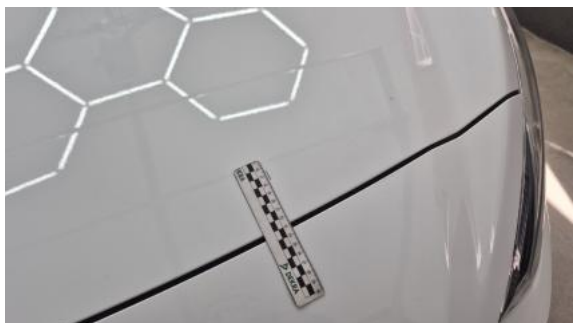
**Fot. 33**  
Pokrywa komory silnika - Rysa/odprysk 2

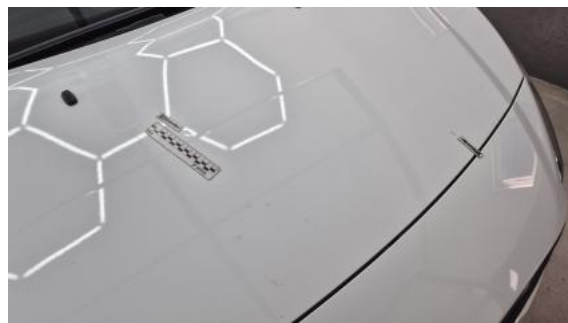
**Fot. 34**  
Pokrywa komory silnika - Wgniecenie/odkształcenie 1

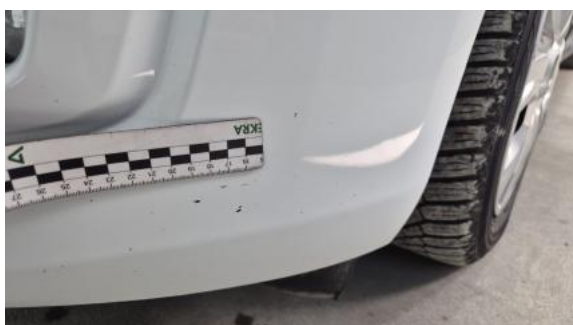
**Fot. 35**  
Zderzak - Rysa/odprysk 1

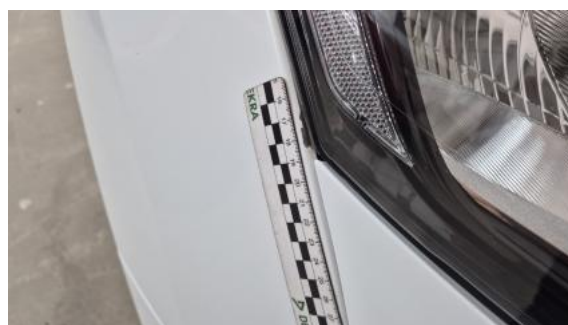
**Fot. 36**  
Błotnik przedni P - Rysa/odprysk 1

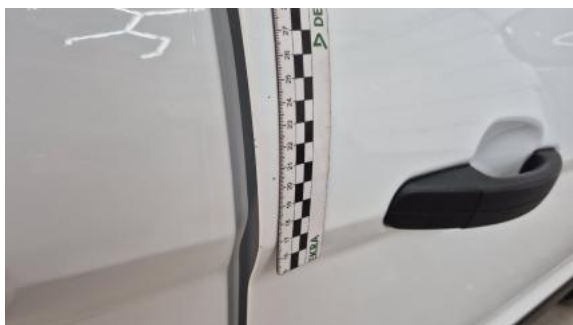
**Fot. 37**  
Drzwi przednie P - Rysa/odprysk 1

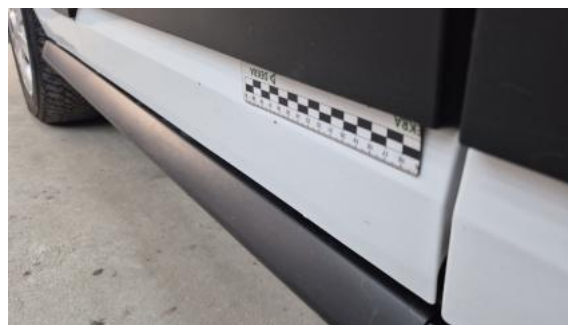
**Fot. 38**  
Drzwi tylne P - Rysa/odprysk 1

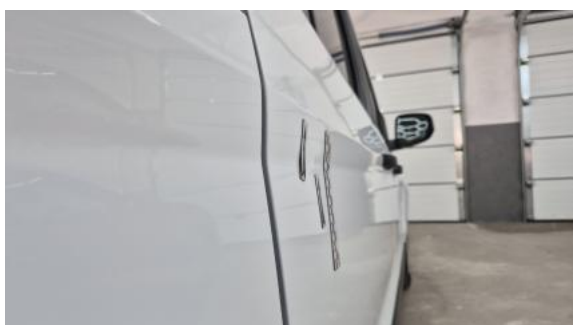
**Fot. 39**  
Drzwi tylne P - Wgniecenie/odkształcenie 1

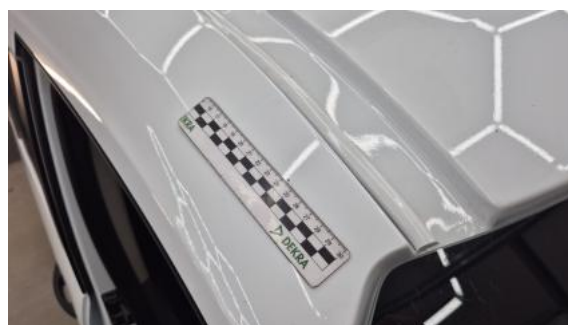
**Fot. 40**  
Słupek przedni P - Rysa/odprysk 1

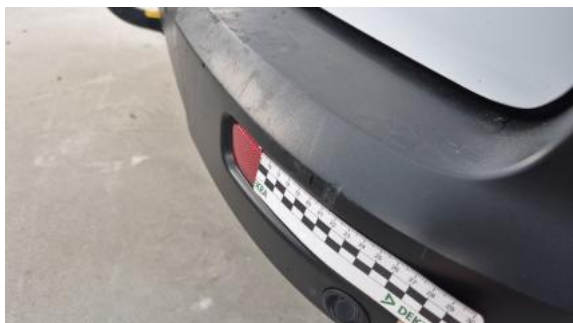
**Fot. 41**  
Zderzak tylny - Rysa/odprysk 1

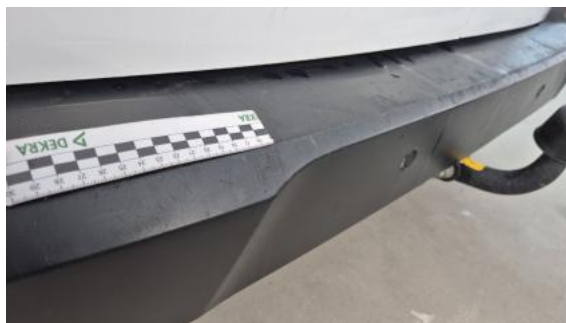
**Fot. 42**  
Zderzak tylny - Rysa/odprysk 2

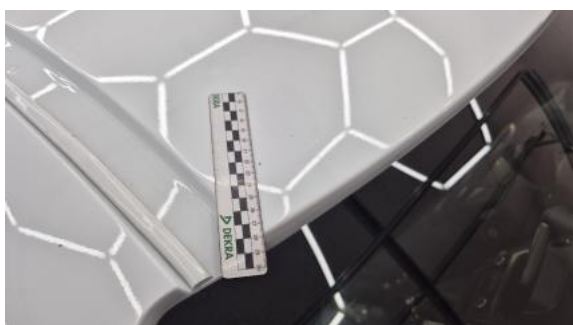
**Fot. 43**  
Dach - Rysa/odprysk 1

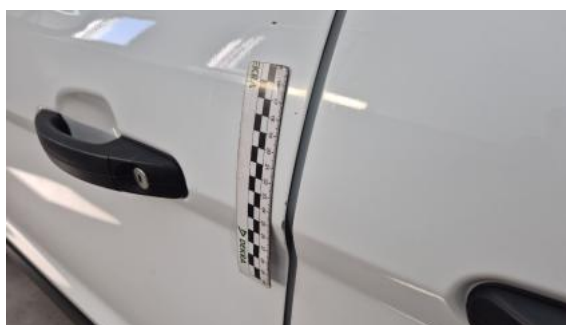
**Fot. 44**  
Drzwi przed L - Rysa/odprysk 1

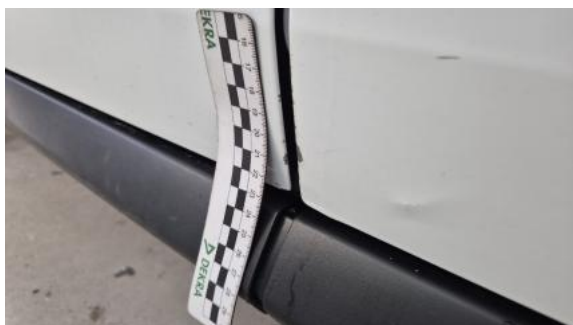
**Fot. 45**  
Drzwi przed L - Rysa/odprysk 2

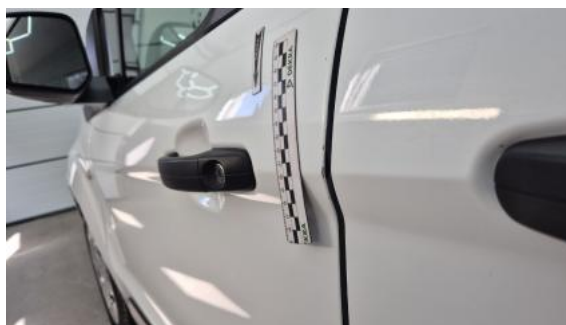
**Fot. 46**  
Drzwi przed L - Wgniecenie/odkształcenie 1

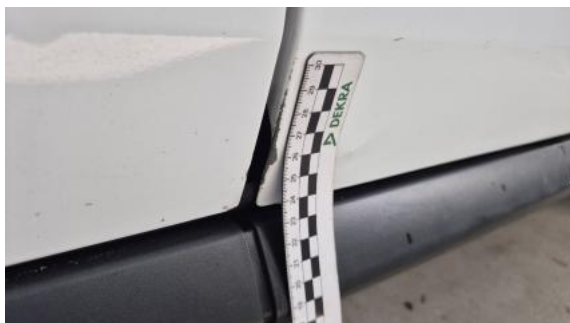
**Fot. 49**  
Drzwi tylne L - Rysa/odprysk 1

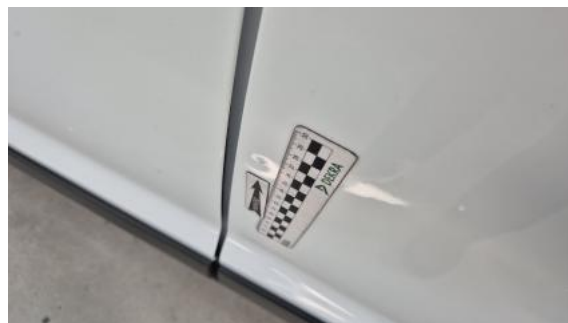
**Fot. 50**  
Drzwi tylne L - Wgniecenie/odkształcenie 1

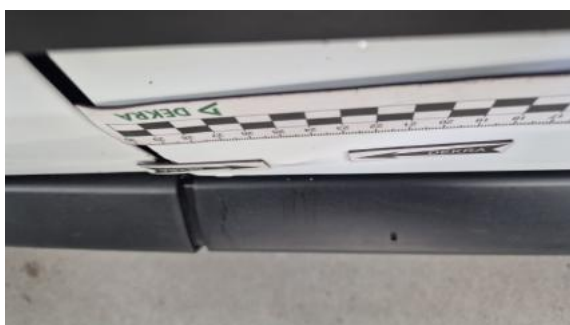
**Fot. 51**  
Drzwi tylne L - Wgniecenie/odkształcenie 2

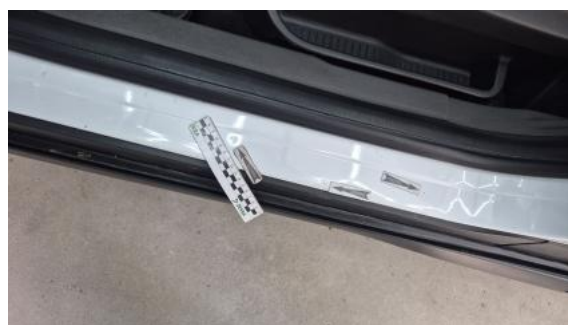
**Fot. 52**  
Próg L - Wgniecenie/odkształcenie 1

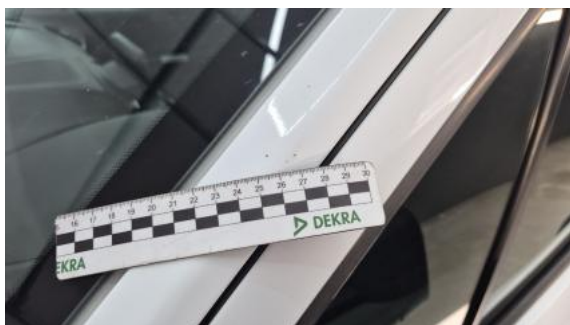
**Fot. 53**  
Słupek przedni L - Rysa/odprysk 1

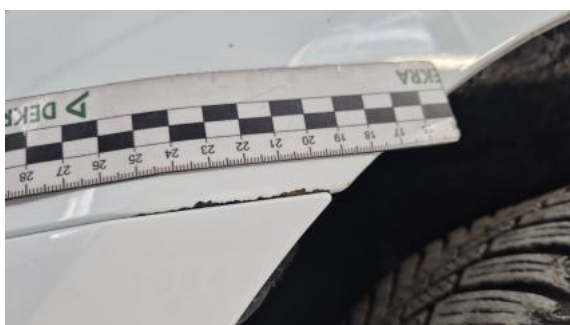
**Fot. 55**  
Błotnik przedni L - Inne 1

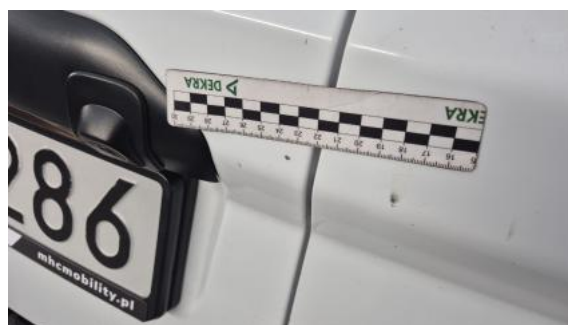
**Fot. 56**  
Drzwi tyłu lewe - Rysa/odprysk 1

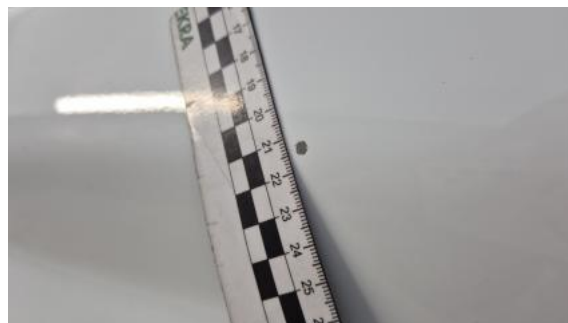
**Fot. 58**  
Drzwi tyłu prawe - Rysa/odprysk 1

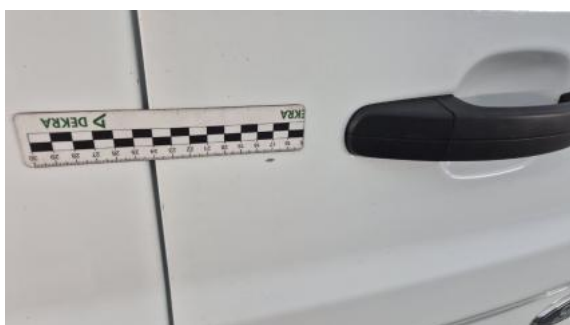
**Fot. 59**  
Drzwi tyłu prawe - Rysa/odprysk 2

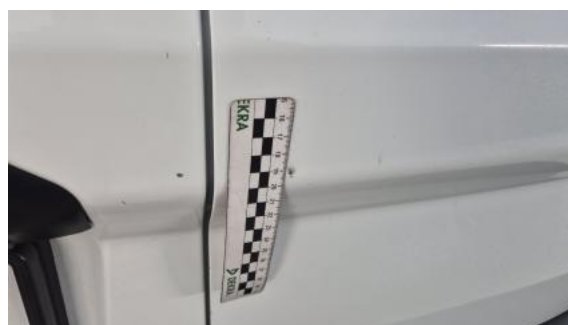
**Fot. 60**  
Drzwi tyłu prawe() - Rysa/odprysk 3
