Nr zlecenia DEKRA: MHC/WAW/35120/25/05/15  
 Nr zlecenia/szkody:  
 Data zlecenia: 15-05-2025

## Ocena stanu technicznego pojazdu

| 0147831 | <b>SKODA, Octavia IV Kombi 20-24, Octavia 1.5 TSI e-Tec Ambition DSG</b> | | | | KOM |
| WE5A223 | TMBJR7NX5NY016373 | | 27-12-2021/2021 | 19-12-2026 | srebrny/METALIK |

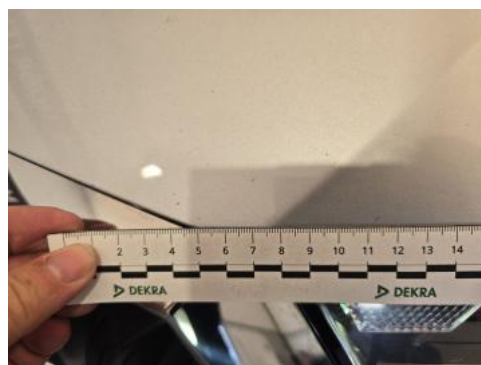
| Poz. | Nazwa części | Nr katalogowy | Opis uszkodzenia | Czas [rbg] |
|---|---|---|---|---|
| 2 | Pokrywa przednia | 5E3823031A | liczne, rysa/odprysk | |

**Fot. 36**  
Pokrywa komory silnika - Rysa/odprysk 1

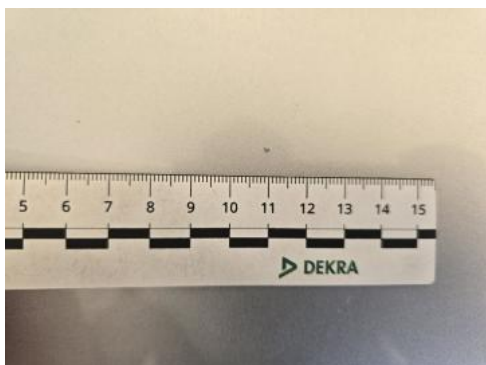
**Fot. 37**  
Pokrywa komory silnika() - Rysa/odprysk 3

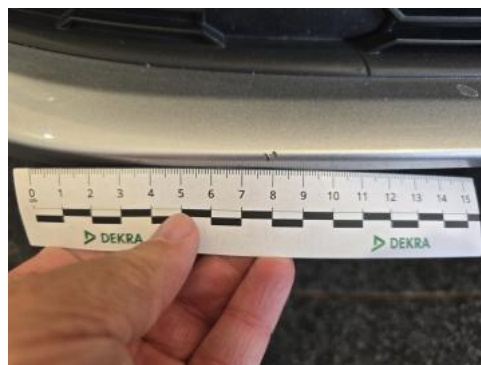
| Poz. | Nazwa części | Nr katalogowy | Opis uszkodzenia | Czas [rbg] |
|---|---|---|---|---|
| 1 | Okladzina zderzaka przedniego | 5E3807221 | rysa/odprysk | |

**Fot. 38**  
Zderzak - Rysa/odprysk 1

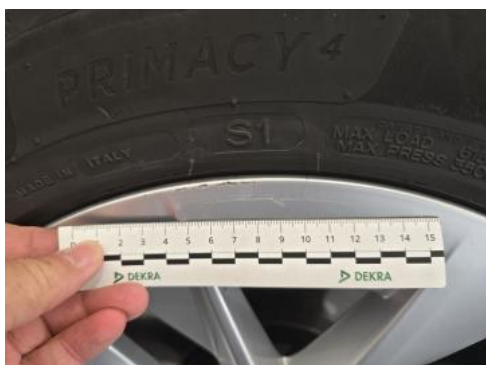
| Poz. | Nazwa części | Nr katalogowy | Opis uszkodzenia | Czas [rbg] |
|---|---|---|---|---|
| 8 | Tarcza koła przedniego AL R | | zarysowanie | 0.1 |

**Fot. 39**  
Felga aluminiowa przednia P - Rysa/odprysk 1

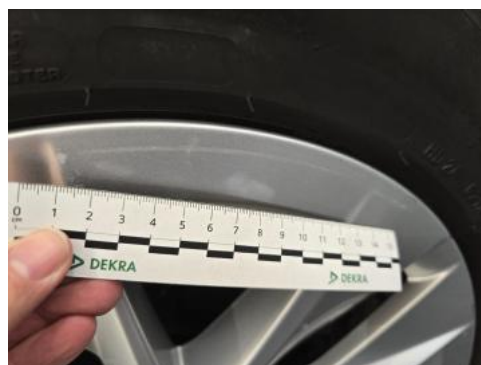
**Fot. 40**  
Felga aluminiowa przednia P() - Rysa/odprysk 3

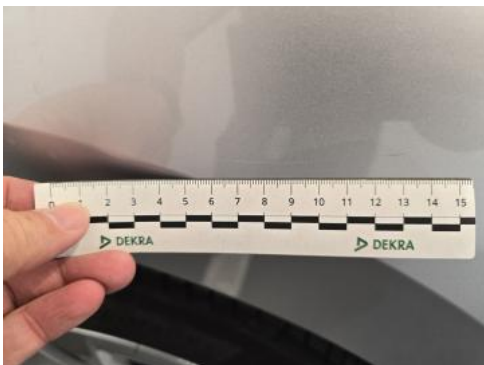
**Fot. 41**

| Poz. | Nazwa części | Nr katalogowy | Opis uszkodzenia | Czas [rbg] |
|---|---|---|---|---|
| 5 | Błotnik tylny R | 5E7809602C | zarysowanie | |

Błotnik tylny P / Ściana boczna P - Rysa/odprysk 1

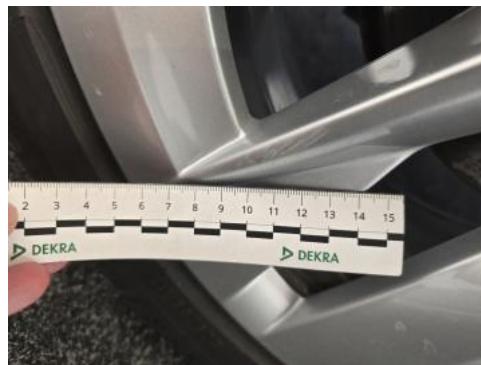
**Fot. 42**

| Poz. | Nazwa części | Nr katalogowy | Opis uszkodzenia | Czas [rbg] |
|---|---|---|---|---|
| 9 | Tarcza koła tylnego AL R | | zarysowanie | 0.1 |

Felga aluminiowa tylna P - Rysa/odprysk 1

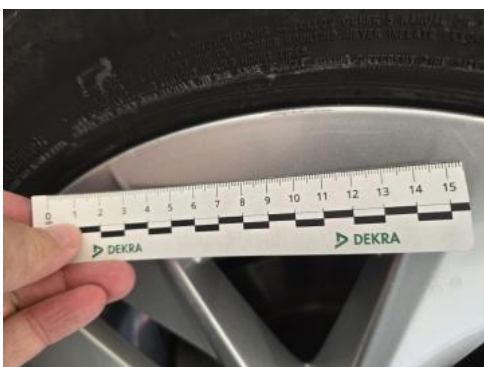
**Fot. 43**

Felga aluminiowa tylna P - Rysa/odprysk 2

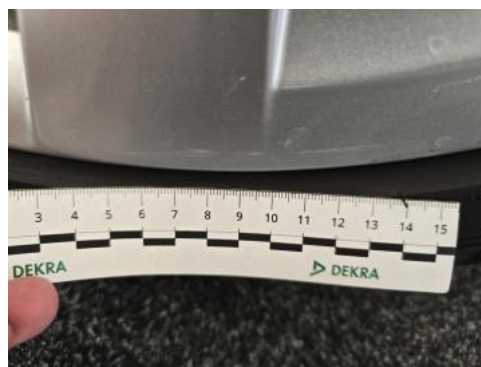
**Fot. 44**

Felga aluminiowa tylna P() - Rysa/odprysk 3

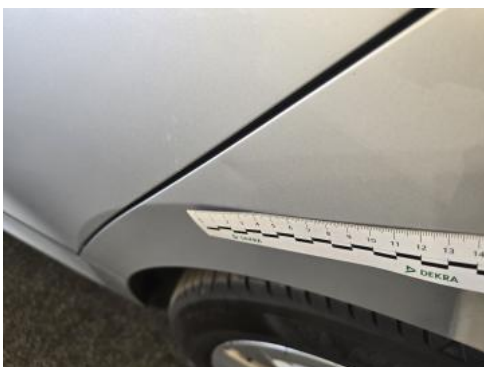
**Fot. 45**

| Poz. | Nazwa części | Nr katalogowy | Opis uszkodzenia | Czas [rbg] |
|---|---|---|---|---|
| 4 | Błotnik tylny L | 5E7809601C | płytkie, wgniecenie/odkształcenie | |

Błotnik tylny L / Ściana boczna L - Wgniecenie/odkształcenie 1

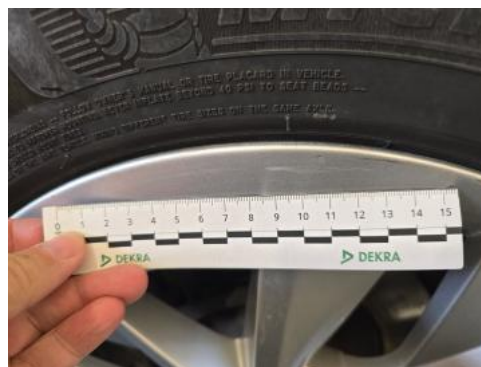
**Fot. 46**

| Poz. | Nazwa części | Nr katalogowy | Opis uszkodzenia | Czas [rbg] |
|---|---|---|---|---|
| 6 | Tarcza koła tylnego AL L | | zarysowanie | 0.1 |

Felga aluminiowa tylna L - Rysa/odprysk 1

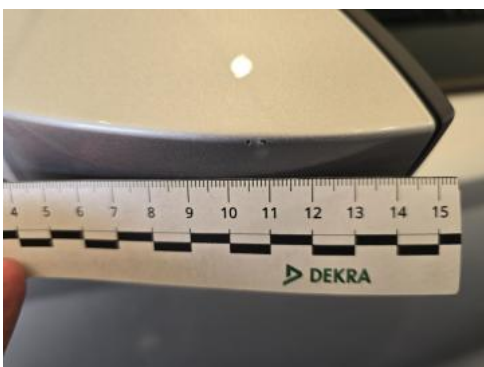
**Fot. 47**

| Poz. | Nazwa części | Nr katalogowy | Opis uszkodzenia | Czas [rbg] |
|---|---|---|---|---|
| 3 | Osłona lusterka zewnętrznego L | 5E3857537GRU | rysa/odprysk | |

Obudowa lusterka zew L - Rysa/odprysk 1

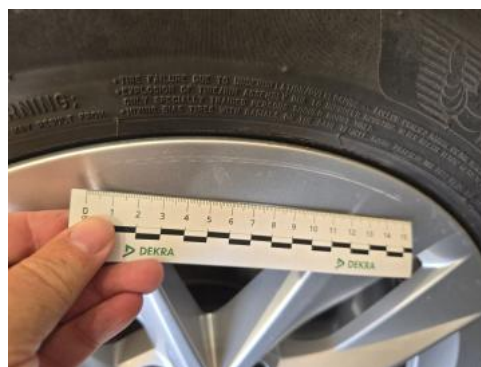
**Fot. 48**

| Poz. | Nazwa części | Nr katalogowy | Opis uszkodzenia | Czas [rbg] |
|---|---|---|---|---|
| 7 | Tarcza koła przedniego AL L | | zarysowanie | 0.1 |

Felga Aluminiowa przednia L - Rysa/odprysk 1
