Nr zlecenia DEKRA: MHC/WAW/07565/26/01/29  
 Nr zlecenia/szkody:  
 Data zlecenia: 29-01-2026

## Ocena stanu technicznego pojazdu

| 0148726 | <b>TOYOTA, Camry 21-24, Camry 2.5 Hybrid Comfort CVT</b> | | | | sedan |
| WE6H072 | JTNB23HK203118457 | | 21-06-2022/2022 | 09-06-2027 | czarny/2-warstwowy metalizowany |

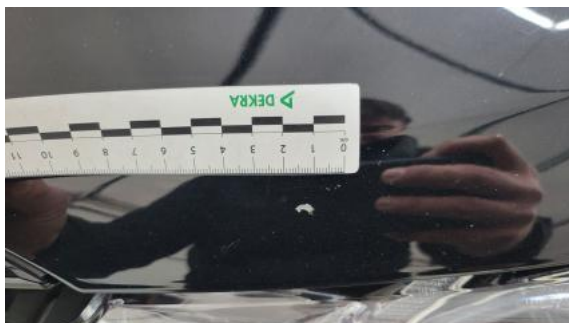
**Fot. 33**

| Poz. | Nazwa części | Nr katalogowy | Opis uszkodzenia | Czas [rbg] |
|---|---|---|---|---|
| 2 | Pokrywa przednia | 5330133230 | rysa/odprysk | |

Pokrywa komory silnika - Rysa/odprysk 1

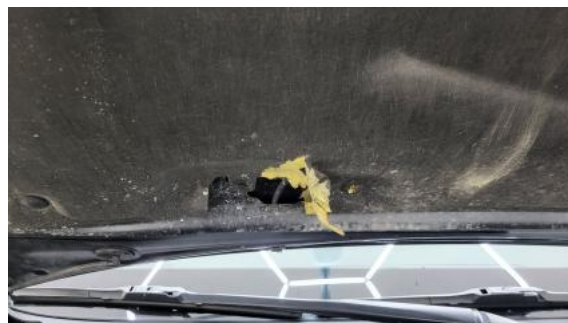
**Fot. 34**

| 1 | Wykładzina tłumiąca pokrywę przedniej | 5334133191 | pęknięcie/rozerwanie | |

Wykładzina pokrywy komory silnika - Pęknięcie/rozerwanie 1

Do wymiany

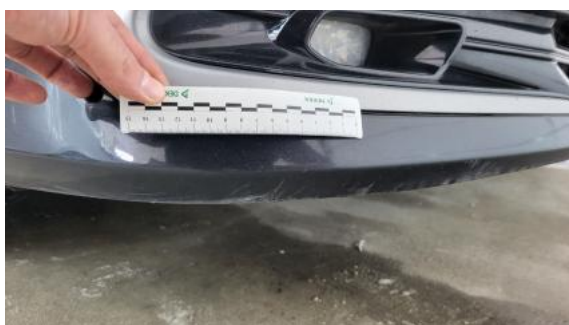
**Fot. 35**

| Poz. | Nazwa części | Nr katalogowy | Opis uszkodzenia | Czas [rbg] |
|---|---|---|---|---|
| 1 | Okładzina zderzaka przedniego | 521193T935 | rysa/odprysk | |

Zderzak - Rysa/odprysk 1

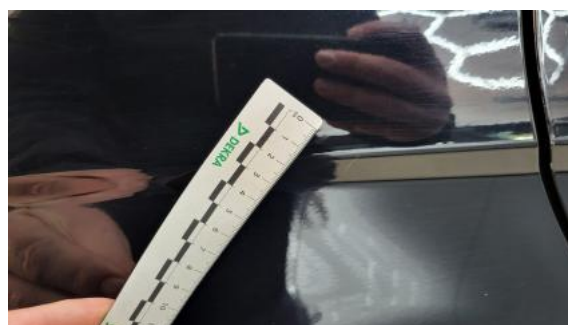
**Fot. 36**

| Poz. | Nazwa części | Nr katalogowy | Opis uszkodzenia | Czas [rbg] |
|---|---|---|---|---|
| 6 | Błotnik tylny R | 6160133410 | rysa/odprysk | |

Ścianka tylna P / Ścianka boczna P - Rysa/odprysk 1

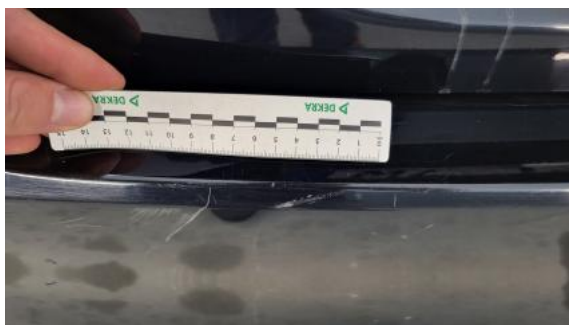
**Fot. 37**

| Poz. | Nazwa części | Nr katalogowy | Opis uszkodzenia | Czas [rbg] |
|---|---|---|---|---|
| 5 | Okładzina zderzaka tylnego | 5215933959 | rysa/odprysk | |

Zderzak tylny - Rysa/odprysk 1

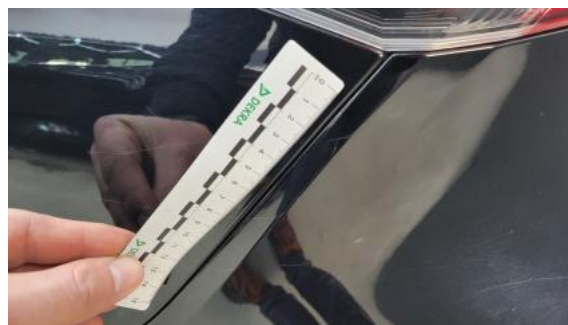
**Fot. 38**

Zderzak tylny - Rysa/odprysk 2

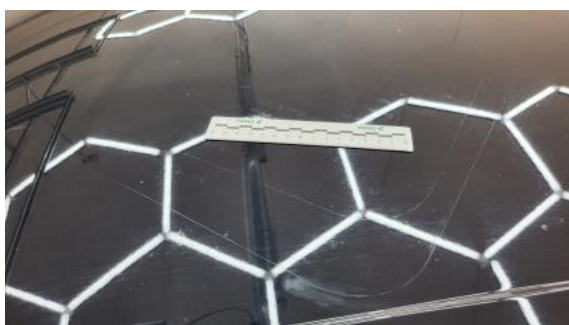
**Fot. 39**

| Poz. | Nazwa części | Nr katalogowy | Opis uszkodzenia | Czas [rbg] |
|---|---|---|---|---|
| 3 | Dach | 6311133460 | łagodne, rysa/odprysk | |

Dach - Rysa/odprysk 1

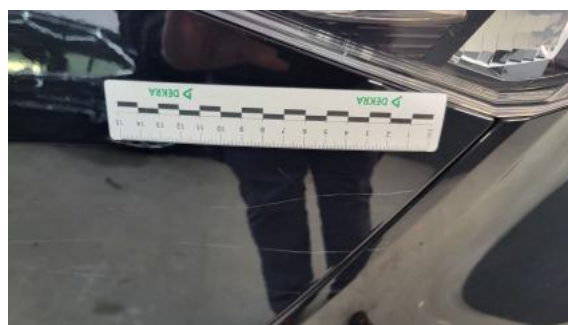
**Fot. 40**

| Poz. | Nazwa części | Nr katalogowy | Opis uszkodzenia | Czas [rbg] |
|---|---|---|---|---|
| 1 | Błotnik tylny L | 6160233290 | rysa/odprysk,<br>wgniecenie/odkształcenie | 1 |

Ścianka tylna L / Ścianka boczna L - Rysa/odprysk 1

| Poz. | Nazwa części | Rodzaj lakierowania | Opis uszkodzenia | NS [%] |
|---|---|---|---|---|
| 1 | Błotnik tylny K L | III | | |

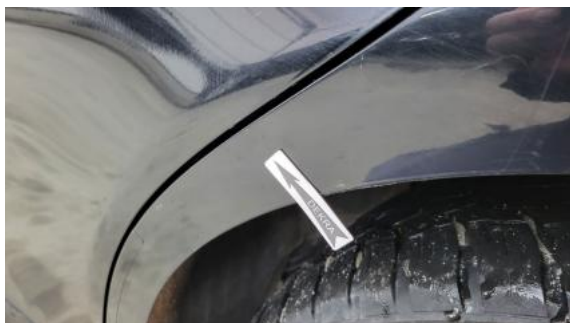
**Fot. 41**

Błotnik tylny L / Ściana boczna L - Wgniecenie/odkształcenie 1

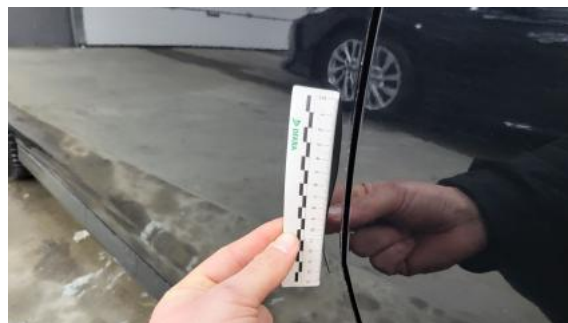
**Fot. 42**

| Poz. | Nazwa części | Nr katalogowy | Opis uszkodzenia | Czas [rbg] |
|---|---|---|---|---|
| 4 | Poszycie drzwi przednich L | 6711233100 | rysa/odprysk | |

Drzwi przed L - Rysa/odprysk 1
