## Ocena stanu technicznego pojazdu

| 0148888 | <b>FORD, S-MAX 19-23, S-MAX 2.5 Hybrid Titanium CVT</b> | | | | VAN |
| WE5S087 | WF0JXXWPCHNL41850 | | 28-03-2022/2022 | 26-03-2027 | srebrny/2-warstwowy metalizowany |

**Data oględzin:** 10-09-2025

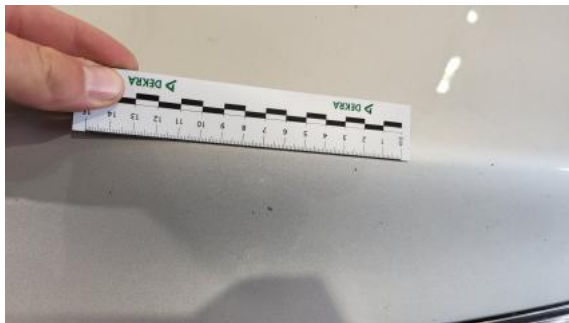
**Fot. 33**

| Poz. | Nazwa części | Nr katalogowy | Opis uszkodzenia | Czas [rbg] |
|---|---|---|---|---|
| 1 | Pokrywa przednia | 2292360 | rysa/odprysk | |

Pokrywa komory silnika - Rysa/odprysk 1

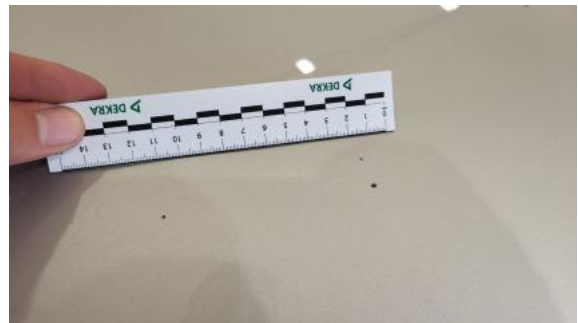
**Fot. 34**

Pokrywa komory silnika - Rysa/odprysk 2

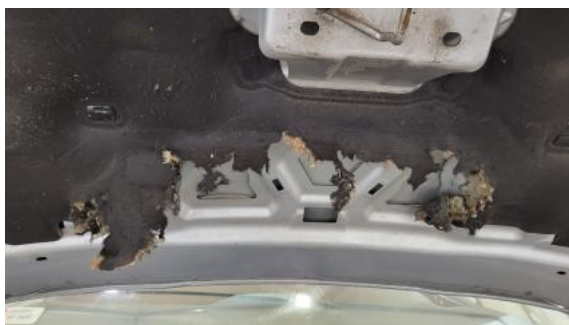
**Fot. 35**

| Poz. | Nazwa części | Nr katalogowy | Opis uszkodzenia | NS [%] |
|---|---|---|---|---|
| 1 | Wykładzina tłumiąca pokrywę przedniej | 2268097 | pęknięcie/rozerwanie | |

Wykładzina pokrywy komory silnika - Pęknięcie/rozerwanie 1

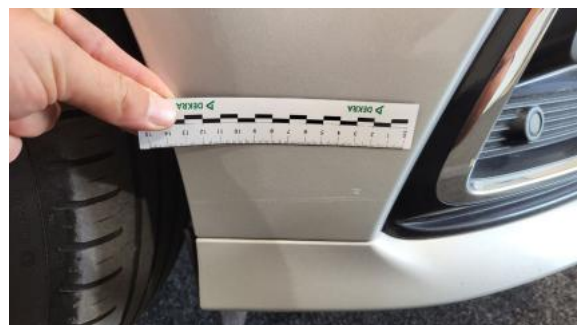
**Fot. 36**

| Poz. | Nazwa części | Nr katalogowy | Opis uszkodzenia | Czas [rbg] |
|---|---|---|---|---|
| 1 | Okładzina zderzaka przedniego | 2515716 | rysa/odprysk, wgniecenie/odkształcenie | 1 |

Zderzak - Rysa/odprysk 1

| Poz. | Nazwa części | Rodzaj lakierowania | Opis uszkodzenia | NS [%] |
|---|---|---|---|---|
| 1 | Zderzak przedni k/e | K3 | | |

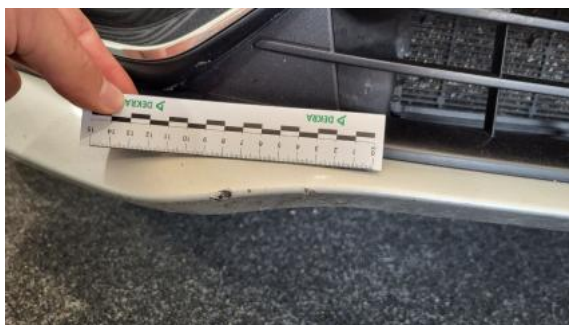
**Fot. 37**

Zderzak - Wgniecenie/odkształcenie 1

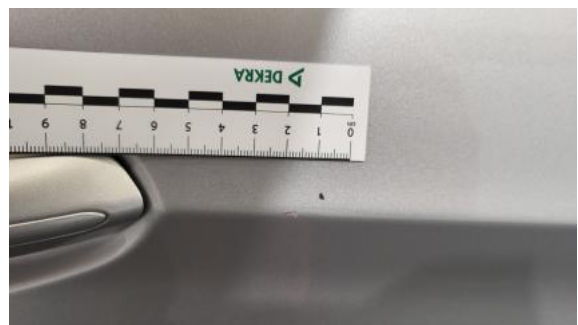
**Fot. 38**

| Poz. | Nazwa części | Nr katalogowy | Opis uszkodzenia | Czas [rbg] |
|---|---|---|---|---|
| 3 | Poszycie drzwi tylnych R | 2689989 | rysa/odprysk | |

Drzwi tylne P - Rysa/odprysk 1

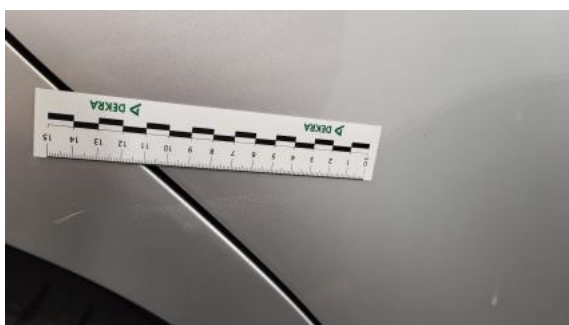
**Fot. 39**

Drzwi tylne P - Rysa/odprysk 2

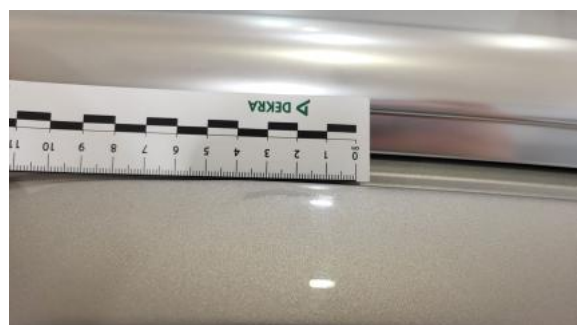
**Fot. 40**

| Poz. | Nazwa części | Nr katalogowy | Opis uszkodzenia | Czas [rbg] |
|---|---|---|---|---|
| 6 | Słupki przedni A R | | rysa/odprysk, wgniecenie/odkształcenie | |

Słupek przedni P - Rysa/odprysk 1

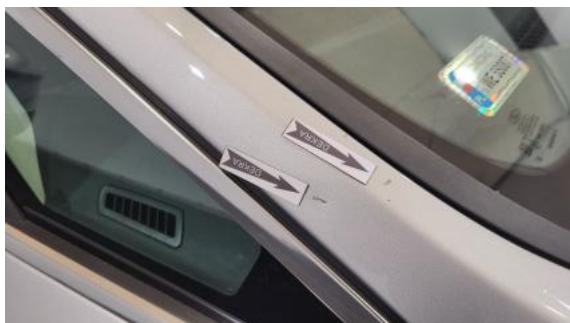
**Fot. 41**

Słupek przedni P - Wgniecenie/odkształcenie 1

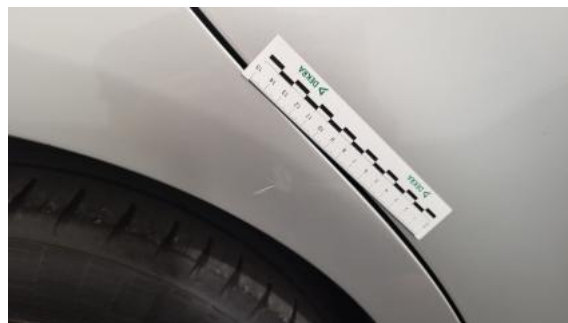
**Fot. 42**

| Poz. | Nazwa części | Nr katalogowy | Opis uszkodzenia | Czas [rbg] |
|---|---|---|---|---|
| 4 | Błotnik tylny, część dolna R | 2103849 | rysa/odprysk | |

Łotnik tylny P / Ściana boczna P - Rysa/odprysk 1

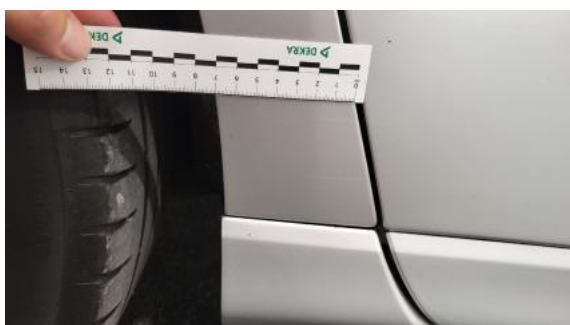
**Fot. 43**

Łotnik tylny P / Ściana boczna P - Rysa/odprysk 2

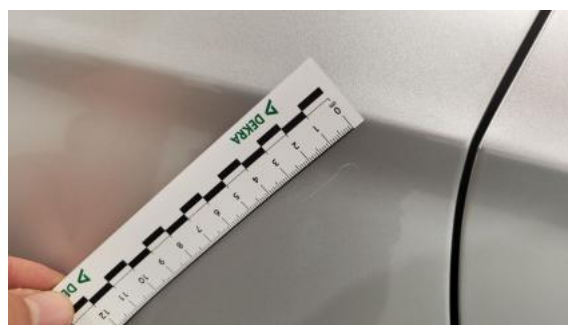
**Fot. 44**

Łotnik tylny P / Ściana boczna P() - Rysa/odprysk 3

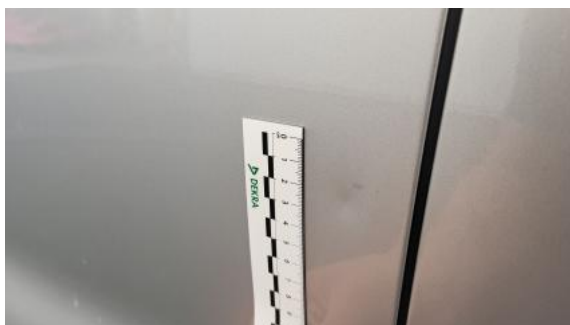
**Fot. 45**

| Poz. | Nazwa części | Nr katalogowy | Opis uszkodzenia | Czas [rbg] |
|---|---|---|---|---|
| 2 | Poszycie drzwi przednich L | 2689983 | wgniecenie/odkształcenie | 1 |

Drzwi przed L - Wgniecenie/odkształcenie 1

| Poz. | Nazwa części | Rodzaj lakierowania | Opis uszkodzenia | NS [%] |
|---|---|---|---|---|
| 2 | Drzwi przednie, kompletne K L | III | | |

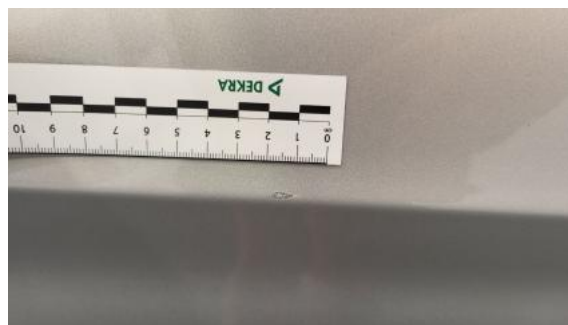
**Fot. 46**

| Poz. | Nazwa części | Nr katalogowy | Opis uszkodzenia | Czas [rbg] |
|---|---|---|---|---|
| 2 | Poszycie drzwi tylnych L | 2689991 | rysa/odprysk | |

Drzwi tylne L - Rysa/odprysk 1

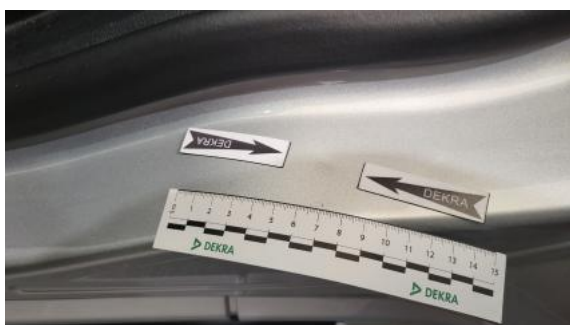
**Fot. 47**

| Poz. | Nazwa części | Nr katalogowy | Opis uszkodzenia | Czas [rbg] |
|---|---|---|---|---|
| 3 | Próg L | 2103286 | wgniecenie/odkształcenie | 1 |

Próg L - Wgniecenie/odkształcenie 1

| Poz. | Nazwa części | Rodzaj lakierowania | Opis uszkodzenia | NS [%] |
|---|---|---|---|---|
| 3 | Próg L | III | | |

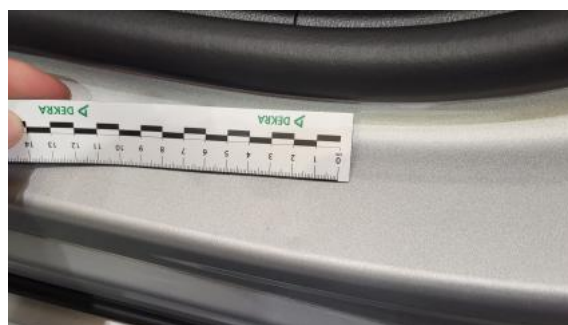
**Fot. 48**

Próg L - Wgniecenie/odkształcenie 2

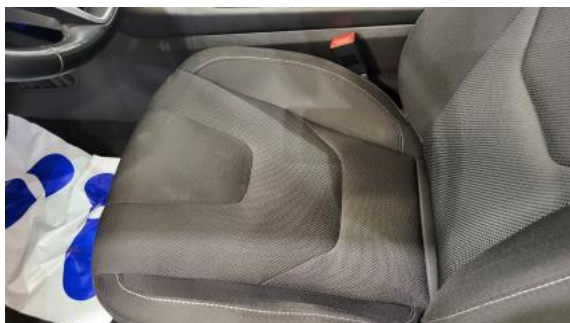
**Fot. 49**

| Poz. | Nazwa części | Nr katalogowy | Opis uszkodzenia | Czas [rbg] |
|---|---|---|---|---|
| 5 | Fotel przedni L | | zabrudzenie | |

Fotel prz. lew. - Inne 1
