**Ocena stanu technicznego pojazdu**

| 0135107 | <b>TOYOTA, Corolla Sedan 18-22, Corolla 1.6 Comfort</b> | | | | sedan |
| WE2C819 | NMTBE3BEX0R075899 | | 26-11-2020/2020 | 26-11-2025 | srebrny/METALIK |

**Data oględzin:** 24-11-2025**Miejsce oględzin:**

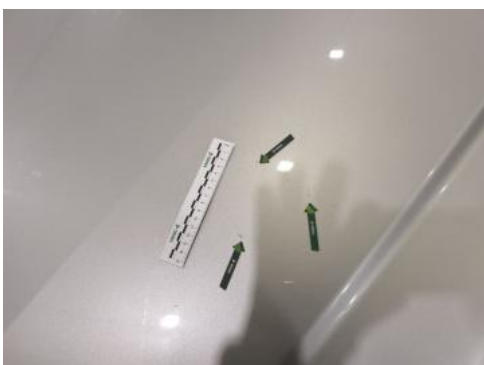
**Fot. 35**

| Poz. | Nazwa części | Nr katalogowy | Opis uszkodzenia | Czas [rbg] |
|---|---|---|---|---|
| 2 | Pokrywa przednia | 5330102490 | rysa/odprysk | |

Pokrywa komory silnika - Rysa/odprysk 1

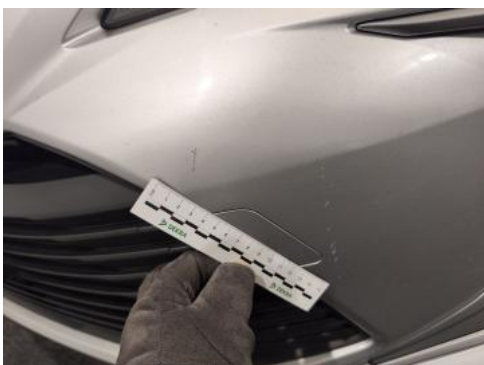
**Fot. 37**

| Poz. | Nazwa części | Nr katalogowy | Opis uszkodzenia | Czas [rbg] |
|---|---|---|---|---|
| 1 | Okładzina zderzaka przedniego | 52119F2911 | liczne, rysa/odprysk | |

Zderzak - Rysa/odprysk 1

| Poz. | Nazwa części | Rodzaj lakierowania | Opis uszkodzenia | NS [%] |
|---|---|---|---|---|
| 1 | Zderzak przedni k | K3 | | |

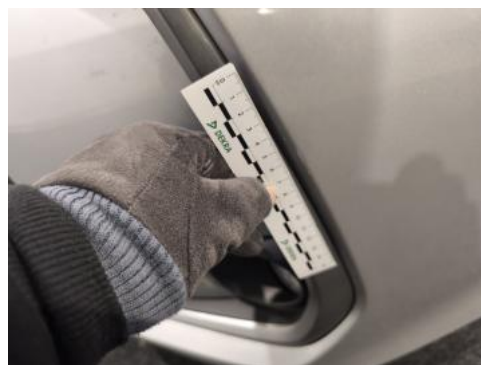
**Fot. 38**

Zderzak - Rysa/odprysk 2

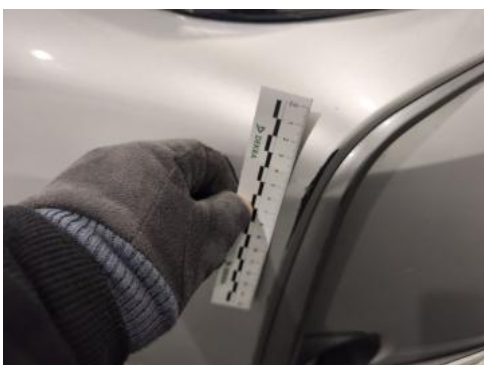
**Fot. 39**

Zderzak() - Rysa/odprysk 3

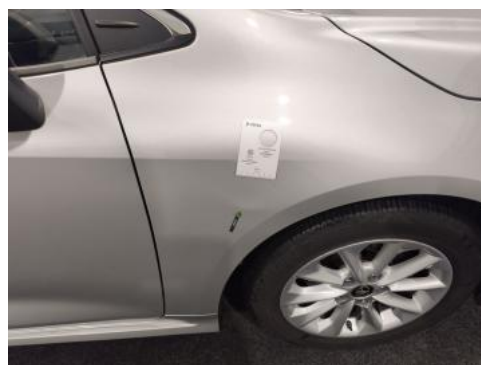
**Fot. 40**

| Poz. | Nazwa części | Nr katalogowy | Opis uszkodzenia | Czas [rbg] |
|---|---|---|---|---|
| 2 | Błotnik przedni R | 5380102260 | wgniecenie | 1.5 |

Błotnik przedni P - Wgniecenie/odkształcenie 1

| Poz. | Nazwa części | Rodzaj lakierowania | Opis uszkodzenia | NS [%] |
|---|---|---|---|---|
| 2 | Błotnik przedni kompletny R | III | | |

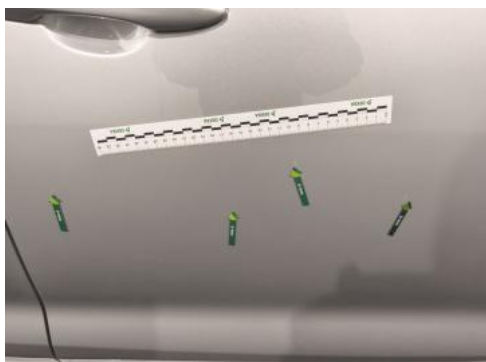
**Fot. 41**

| Poz. | Nazwa części | Nr katalogowy | Opis uszkodzenia | Czas [rbg] |
|---|---|---|---|---|
| 4 | Drzwi przednie (nieuzbrojone) R | 6700102560 | rysa/odprysk | |

Drzwi przednie P - Rysa/odprysk 1

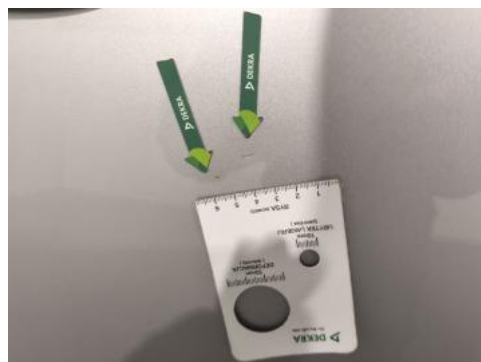
**Fot. 42**

| Poz. | Nazwa części | Nr katalogowy | Opis uszkodzenia | Czas [rbg] |
|---|---|---|---|---|
| 6 | Drzwi tylne (nieuzbrojone) R | 6700302550 | wgniecenie, rysa/odprysk | |

Drzwi tylne P - Wgniecenie/odkształcenie 1

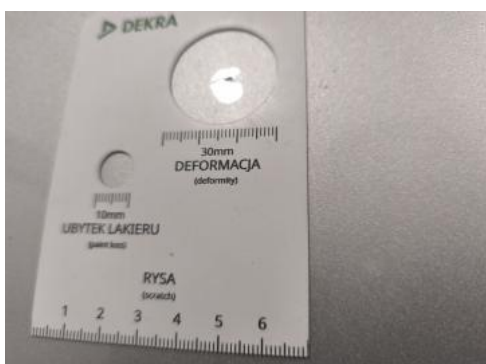
**Fot. 43**

Drzwi tylne P - Wgniecenie/odkształcenie 2

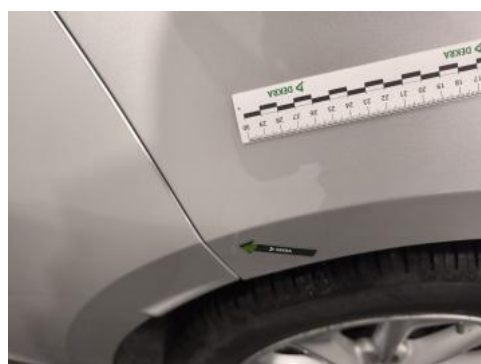
**Fot. 44**

| Poz. | Nazwa części | Nr katalogowy | Opis uszkodzenia | Czas [rbg] |
|---|---|---|---|---|
| 8 | Błotnik tylny R | 6160102640 | wgniecenie, rysa/odprysk | |

Błotnik tylny P / Ściana boczna P - Rysa/odprysk 1

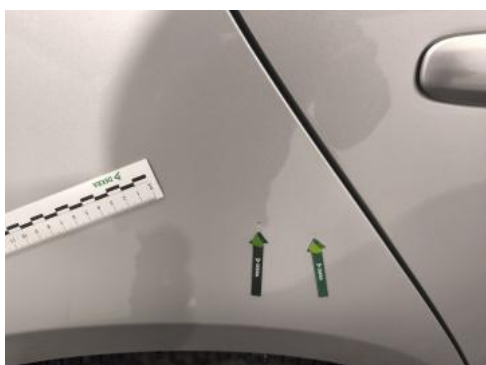
**Fot. 45**

Błotnik tylny P / Ściana boczna P - Wgniecenie/odkształcenie 1

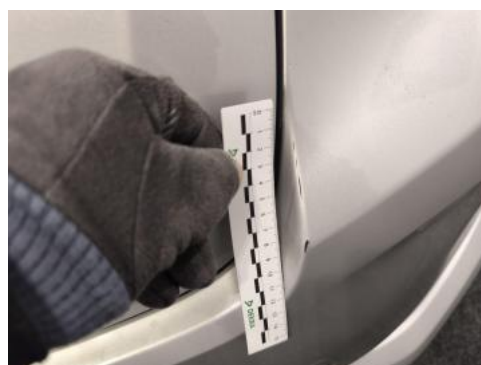
**Fot. 46**

| Poz. | Nazwa części | Nr katalogowy | Opis uszkodzenia | Czas [rbg] |
|---|---|---|---|---|
| 3 | Okładzina zderzaka tylnego | 521590Z953 | liczne, rysa/odprysk | |

Zderzak tylny - Rysa/odprysk 1

| Poz. | Nazwa części | Rodzaj lakierowania | Opis uszkodzenia | NS [%] |
|---|---|---|---|---|
| 3 | Zderzak tylny, kompletny k | K3 | | |

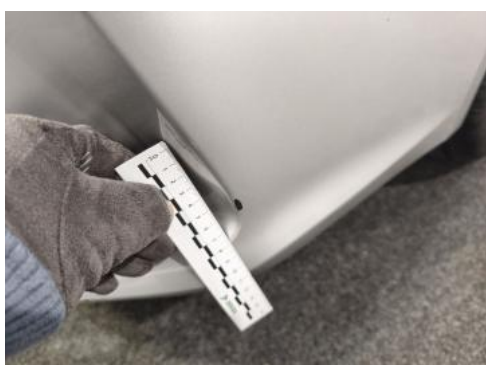
**Fot. 47**

Zderzak tylny - Rysa/odprysk 2

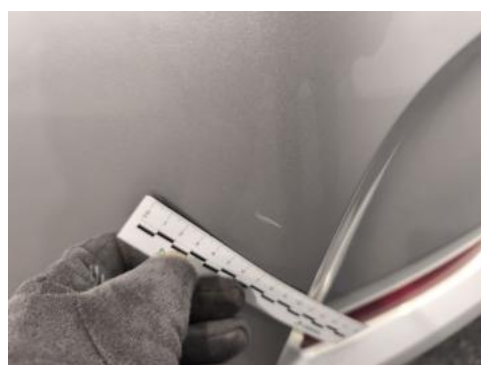
**Fot. 48**

Zderzak tylny() - Rysa/odprysk 3

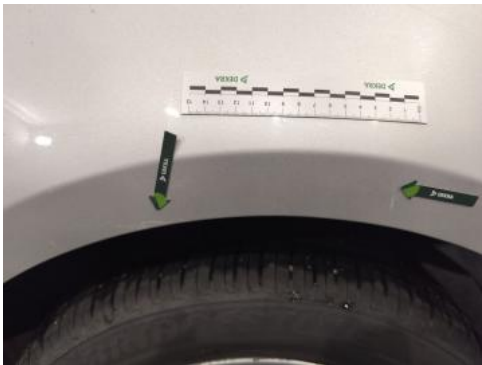
**Fot. 49**

| Poz. | Nazwa części | Nr katalogowy | Opis uszkodzenia | Czas [rbg] |
|---|---|---|---|---|
| 7 | Błotnik tylny L | 6160202670 | rysa/odprysk | |

Błotnik tylny L / Ściana boczna L - Rysa/odprysk 1

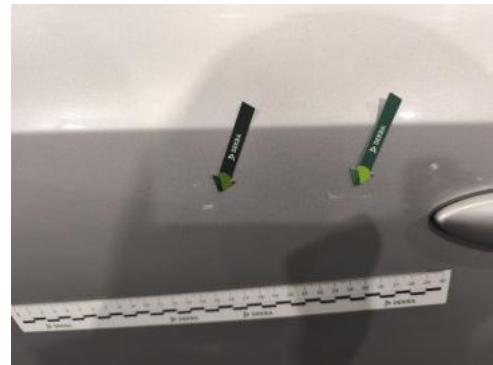
**Fot. 50**

| Poz. | Nazwa części | Nr katalogowy | Opis uszkodzenia | Czas [rbg] |
|---|---|---|---|---|
| 3 | Drzwi przednie (nieuzbrojone) L | 6700202550 | wgniecenie, rysa/odprysk | |

Drzwi przed L - Wgniecenie/odkształcenie 1

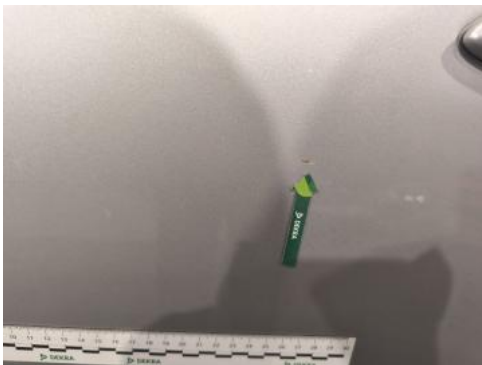
**Fot. 51**

| Poz. | Nazwa części | Nr katalogowy | Opis uszkodzenia | Czas [rbg] |
|---|---|---|---|---|
| 5 | Drzwi tylne (nieuzbrojone) L | 6700402550 | wgniecenie, rysa/odprysk | |

Drzwi tylne L - Wgniecenie/odkształcenie 1

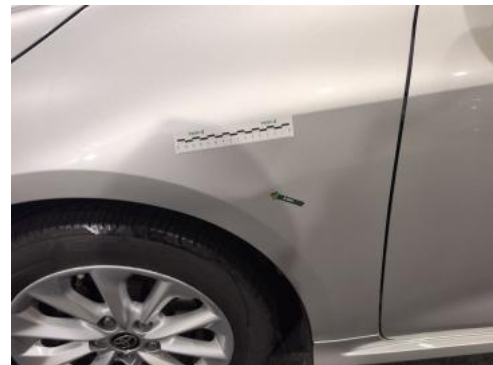
**Fot. 52**

| Poz. | Nazwa części | Nr katalogowy | Opis uszkodzenia | Czas [rbg] |
|---|---|---|---|---|
| 1 | Błotnik przedni L | 5380202280 | wgniecenie | |

Błotnik przedni L - Wgniecenie/odkształcenie 1

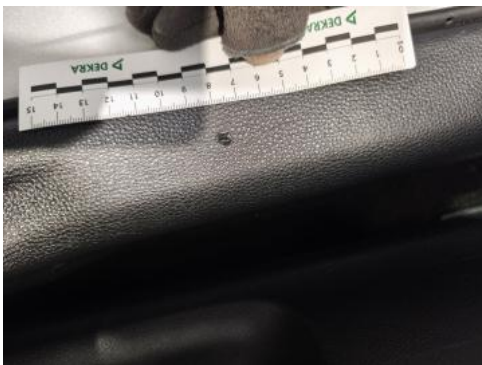
**Fot. 53**

| Poz. | Nazwa części | Nr katalogowy | Opis uszkodzenia | NS [%] |
|---|---|---|---|---|
| 1 | Nakładka wew. progu przednia L | 6791402370C0 | przepalenie | |

Listwy progowe lew. - Rysa/odprysk 1
