## Ocena stanu technicznego pojazdu

| 0139071 | <b>RENAULT, Master dCi 145 Energy Euro 6 2299ccm - 145KM 3,5t 19-,...</b> | | | | POD |
| WE6U101 | VF1VB000969429723 | | 29-08-2022/2022 | 28-08-2025 | biały/UNI |

**Data oględzin:** 18-10-2023

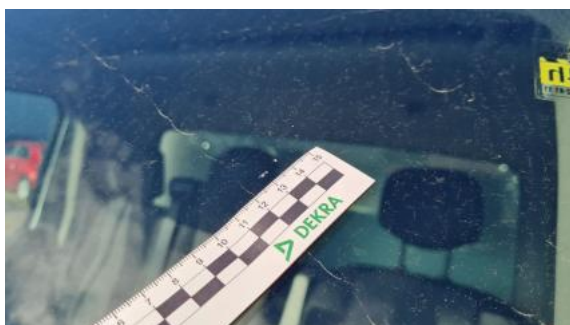
**Fot. 37**

| Poz. | Nazwa części | Nr katalogowy | Opis uszkodzenia | Czas [rbg] |
|---|---|---|---|---|
| 2 | Szyba przednia barwiona | 727128682R | rysa/odprysk | |

Szyba czołowa - Rysa/odprysk 1

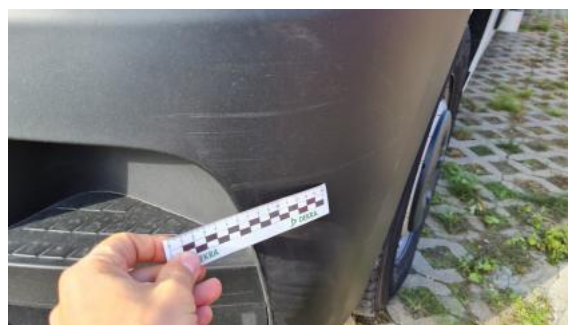
**Fot. 38**

| Poz. | Nazwa części | Nr katalogowy | Opis uszkodzenia | Czas [rbg] |
|---|---|---|---|---|
| 1 | Okladzina zderzaka przedniego | 620104124X | rysa/odprysk | |

Zderzak - Rysa/odprysk 1

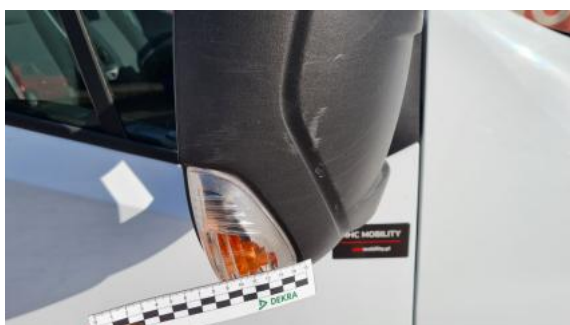
**Fot. 39**

| Poz. | Nazwa części | Nr katalogowy | Opis uszkodzenia | Czas [rbg] |
|---|---|---|---|---|
| 4 | Lusterko zewn.sterow.elekt. R | 963016903R | rysa/odprysk | |

Lusterko zew P - Rysa/odprysk 1

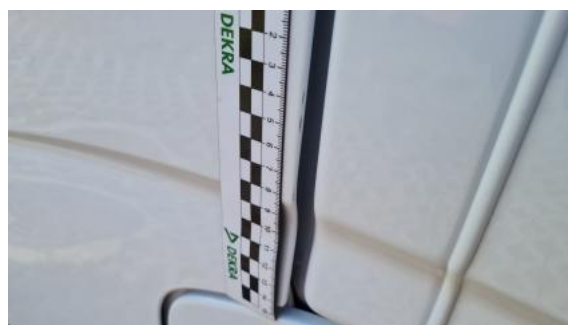
**Fot. 40**

| Poz. | Nazwa części | Nr katalogowy | Opis uszkodzenia | Czas [rbg] |
|---|---|---|---|---|
| 3 | Drzwi przednie (nieuzbrojone) L | 801017005R | rysa/odprysk | |

Drzwi przed L - Rysa/odprysk 1
