## Ocena stanu technicznego pojazdu

| 0144922 | <b>OPEL, Insignia B Sports Tourer 20-22, Insignia 2.0 CDTI Business E...</b> | | | | KOM |
| WE5X607 | W0VZT8EP0N1009355 | | 04-05-2022/2022 | 30-04-2027 | srebrny/METALIK |

**Data oględzin:** 06-10-2025

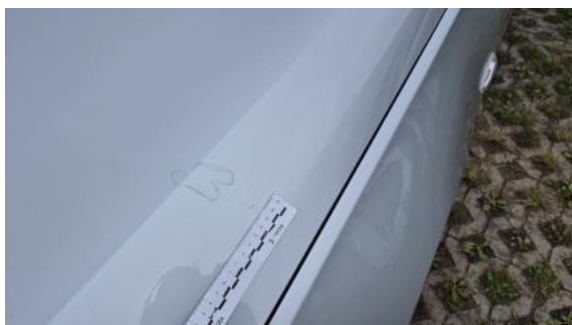
| Poz. | Nazwa części | Nr katalogowy | Opis uszkodzenia | Czas [rbg] |
|---|---|---|---|---|
| 1 | Pokrywa przednia | 39218147 | rysa/odprysk, wgniecenie | |

**Fot. 37**  
Pokrywa komory silnika - Rysa/odprysk 1

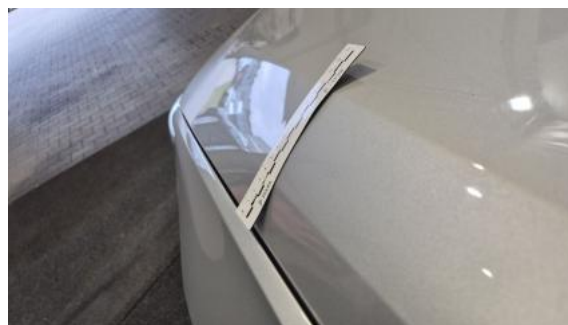
**Fot. 38**  
Pokrywa komory silnika - Wgniecenie/odkształcenie 1

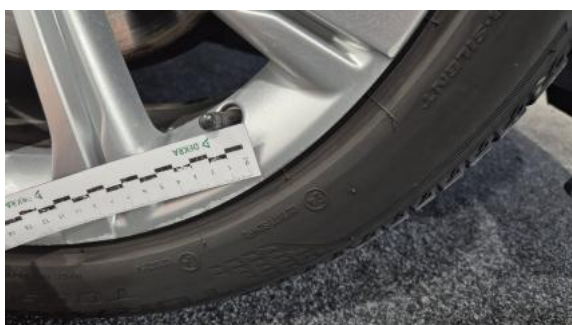
| Poz. | Nazwa części | Nr katalogowy | Opis uszkodzenia | Czas [rbg] |
|---|---|---|---|---|
| 3 | Tarcza koła aluminiowa przód R | 39076883 | zarysowanie | 0.5 |

**Fot. 39**  
Felga aluminiowa przednia P - Rysa/odprysk 1

| Poz. | Nazwa części | Rodzaj lakierowania | Opis uszkodzenia | NS [%] |
|---|---|---|---|---|
| 3 | Tarcza koła (ALU) - duża | SP | | |

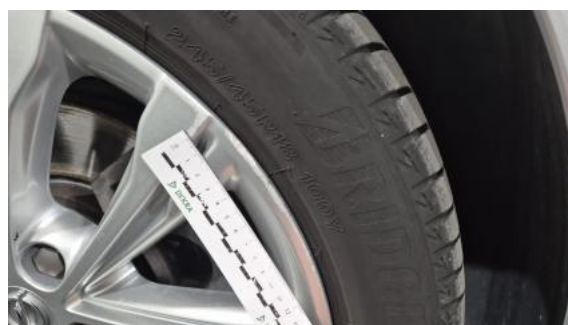
**Fot. 40**  
Felga aluminiowa przednia P - Rysa/odprysk 2

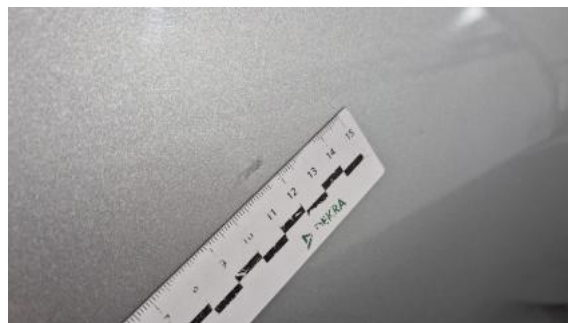
**Fot. 42**

| Poz. | Nazwa części | Nr katalogowy | Opis uszkodzenia | Czas [rbg] |
|---|---|---|---|---|
| 4 | Drzwi tylne (nieuzbrojone) R | YR00658980 | zabrudzenie, wtrącenia powłoki lakierowej | |

Drzwi tylne P - Inne 1

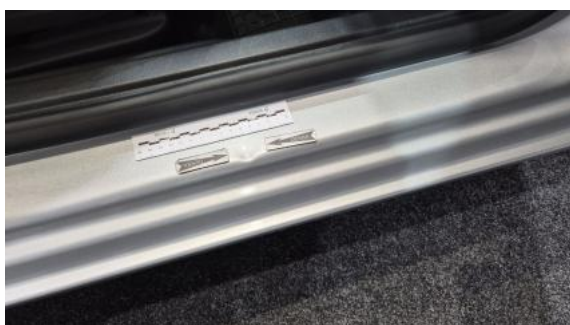
**Fot. 43**

| Poz. | Nazwa części | Nr katalogowy | Opis uszkodzenia | Czas [rbg] |
|---|---|---|---|---|
| 2 | Próg R | YR00676780 | wgniecenie | 1 |

Próg P - Wgniecenie/odkształcenie 1

| Poz. | Nazwa części | Rodzaj lakierowania | Opis uszkodzenia | NS [%] |
|---|---|---|---|---|
| 1 | Próg R | III | | |

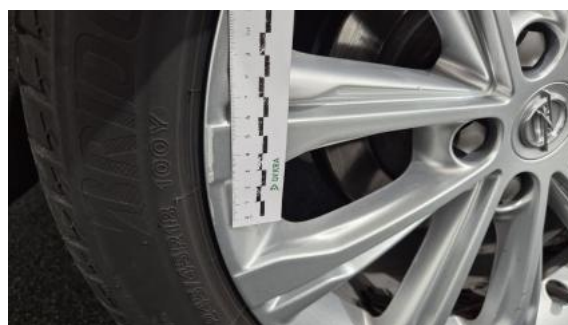
**Fot. 44**

| Poz. | Nazwa części | Nr katalogowy | Opis uszkodzenia | Czas [rbg] |
|---|---|---|---|---|
| 4 | Tarcza koła aluminiowa tył R | 39076883 | zarysowanie | 0.5 |

Felga aluminiowa tylna P - Rysa/odprysk 1

| Poz. | Nazwa części | Rodzaj lakierowania | Opis uszkodzenia | NS [%] |
|---|---|---|---|---|
| 4 | Tarcza koła (ALU) - duża | SP | | |

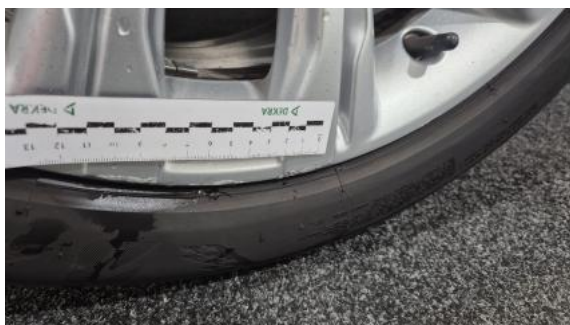
**Fot. 45**

Felga aluminiowa tylna P - Rysa/odprysk 2

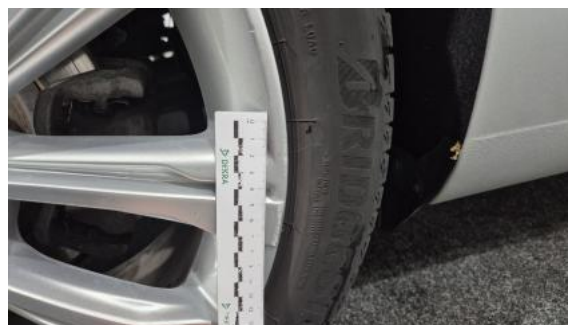
**Fot. 46**

Felga aluminiowa tylna P() - Rysa/odprysk 3

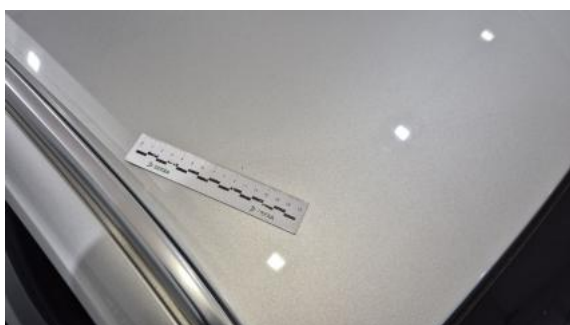
**Fot. 47**

Dach - Rysa/odprysk 1

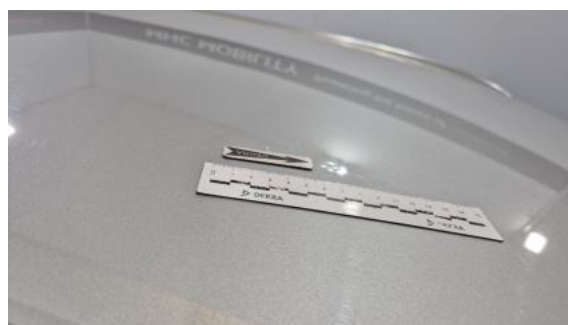
**Fot. 48**

| Poz. | Nazwa części | Nr katalogowy | Opis uszkodzenia | Czas [rbg] |
|---|---|---|---|---|
| 1 | Dach | 39126279 | wgniecenie | 1 |

Dach - Wgniecenie/odkształcenie 1

| Poz. | Nazwa części | Rodzaj lakierowania | Opis uszkodzenia | NS [%] |
|---|---|---|---|---|
| 2 | Dach, część środkowa | III | | |

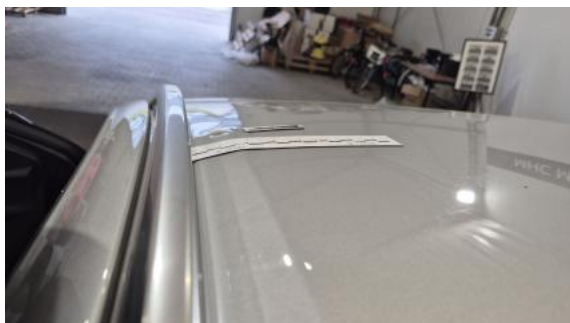
**Fot. 49**

Dach - Wgniecenie/odkształcenie 2

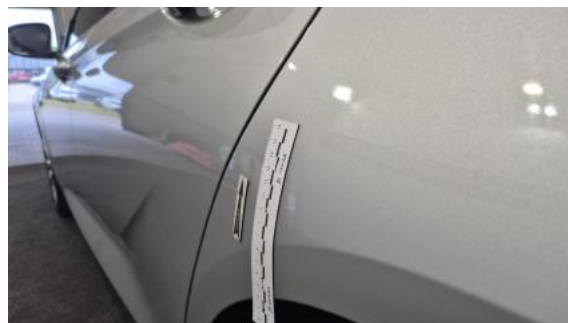
**Fot. 50**

| Poz. | Nazwa części | Nr katalogowy | Opis uszkodzenia | Czas [rbg] |
|---|---|---|---|---|
| 5 | Błotnik tylny L | 1692375180 | wgniecenie | |

Błotnik tylny L / Ściana boczna L - Wgniecenie/odkształcenie 1

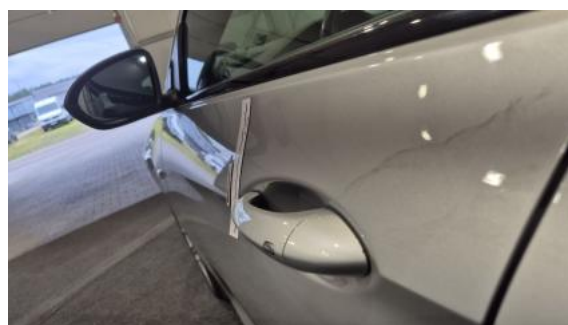
**Fot. 52**

| Poz. | Nazwa części | Nr katalogowy | Opis uszkodzenia | Czas [rbg] |
|---|---|---|---|---|
| 2 | Drzwi przednie (nieuzbrojone) L | YR00659480 | wgniecenie, rysa/odprysk | |

Drzwi przed L - Wgniecenie/odkształcenie 1

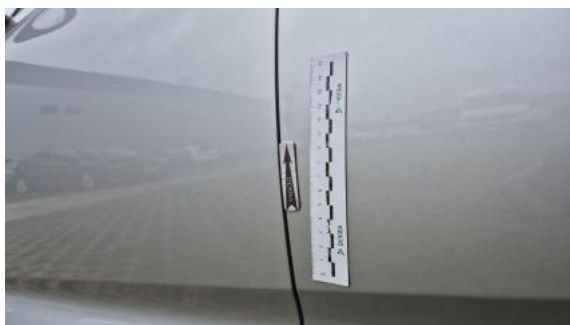
**Fot. 53**

| Poz. | Nazwa części | Nr katalogowy | Opis uszkodzenia | Czas [rbg] |
|---|---|---|---|---|
| 3 | Drzwi tylne (nieuzbrojone) L | YR00658880 | wgniecenie | |

Drzwi tylne L - Wgniecenie/odkształcenie 1

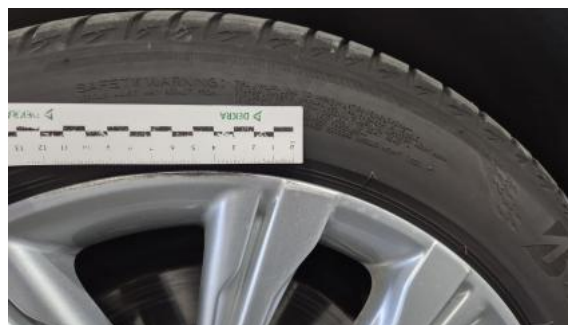
**Fot. 54**

| Poz. | Nazwa części | Nr katalogowy | Opis uszkodzenia | Czas [rbg] |
|---|---|---|---|---|
| 6 | Tarcza koła aluminiowa przód L | 39076883 | rysa/odprysk | |

Felga Aluminiowa przednia L - Rysa/odprysk 1

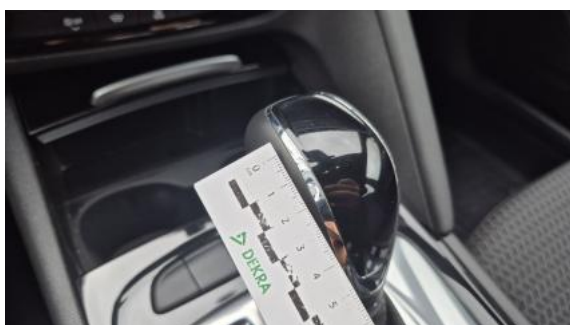
**Fot. 55**

| Poz. | Nazwa części | Nr katalogowy | Opis uszkodzenia | Czas [rbg] |
|---|---|---|---|---|
| 7 | Mieszek dźwigni | YR00138380 | rysa/odprysk | |

Gałka dźwigni zmiany biegów - Rysa/odprysk 1

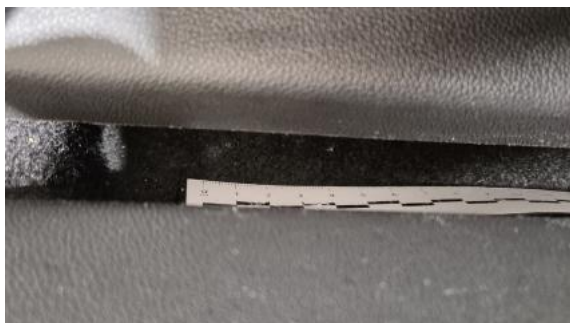
**Fot. 57**

| Poz. | Nazwa części | Nr katalogowy | Opis uszkodzenia | NS [%] |
|---|---|---|---|---|
| 1 | Dywaniki podłogi przód L | YR003644YX | przepalenie | |

Wykładzina podłogi - Inne 1
