**Ocena stanu technicznego pojazdu**

| 0148728 | <b>TOYOTA, Camry 21-24, Camry 2.5 Hybrid Executive CVT</b> | | | | sedan |
| WE6E026 | JTNB23HK903118147 | | 26-05-2022/2022 | 16-05-2027 | czarny/METALIK |

**Data oględzin:** 05-09-2025**Miejsce oględzin:**

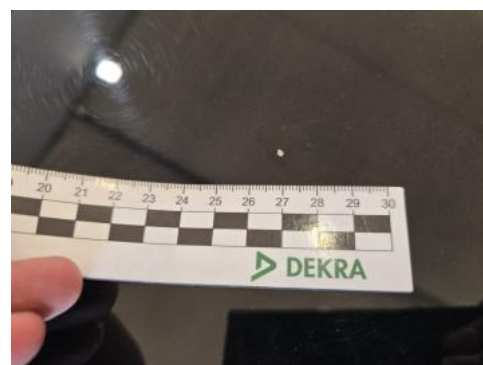
| Poz. | Nazwa części | Nr katalogowy | Opis uszkodzenia | Czas [rbg] |
|---|---|---|---|---|
| 2 | Pokrywa przednia | 5330133230 | rysa/odprysk | |

**Fot. 38**  
Pokrywa komory silnika - Rysa/odprysk 1

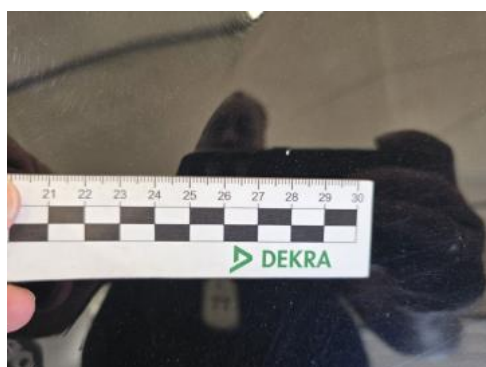
**Fot. 39**  
Pokrywa komory silnika() - Rysa/odprysk 3

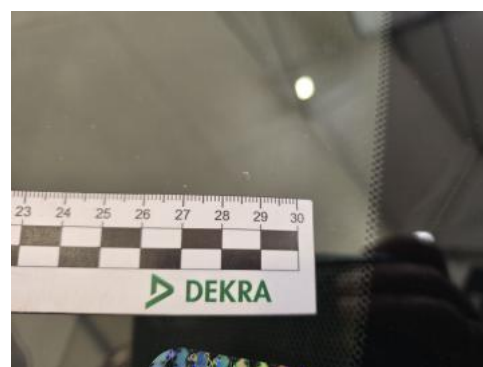
| Poz. | Nazwa części | Nr katalogowy | Opis uszkodzenia | Czas [rbg] |
|---|---|---|---|---|
| 3 | Szyba przednia barwiona | 561013Y959 | rysa/odprysk | |

**Fot. 40**  
Szyba czołowa - Rysa/odprysk 1

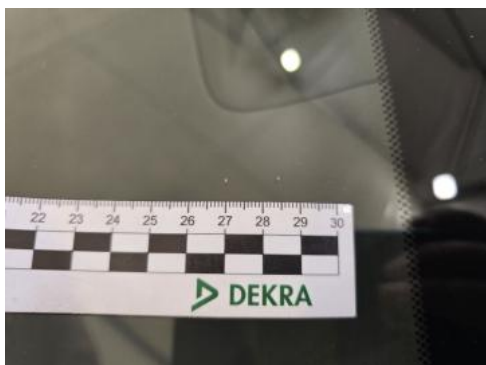
**Fot. 41**

Szyba czołowa() - Rysa/odprysk 3

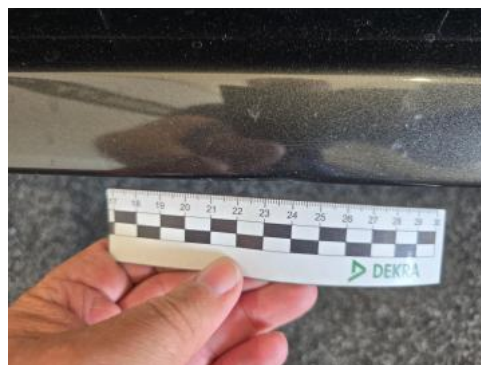
**Fot. 42**

| Poz. | Nazwa części | Nr katalogowy | Opis uszkodzenia | Czas [rbg] |
|---|---|---|---|---|
| 1 | Okładzina zderzaka przedniego | 521193T970 | wgniecenie/odkształcenie | 2 |

Zderzak - Wgniecenie/odkształcenie 1

| Poz. | Nazwa części | Rodzaj lakierowania | Opis uszkodzenia | NS [%] |
|---|---|---|---|---|
| 1 | Zderzak przedni k | K3 | | |

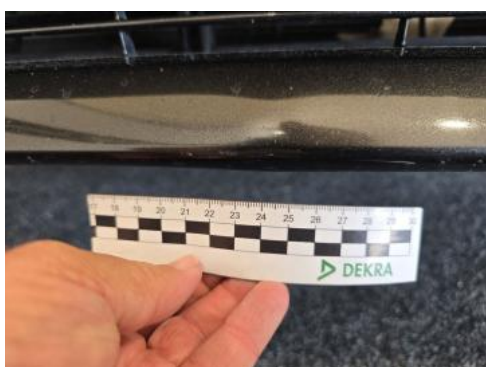
**Fot. 43**

Zderzak() - Wgniecenie/odkształcenie 3

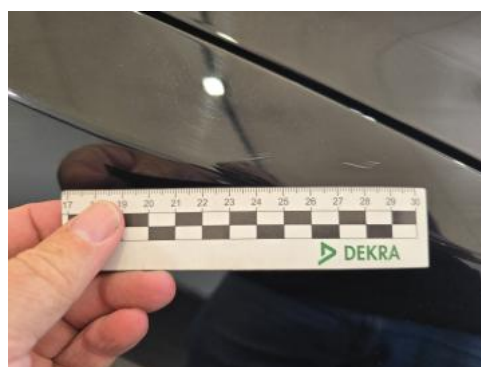
**Fot. 44**

| Poz. | Nazwa części | Nr katalogowy | Opis uszkodzenia | Czas [rbg] |
|---|---|---|---|---|
| 1 | Błotnik przedni R | 5380133200 | rysa/odprysk | |

Łotnik przedni P - Rysa/odprysk 1

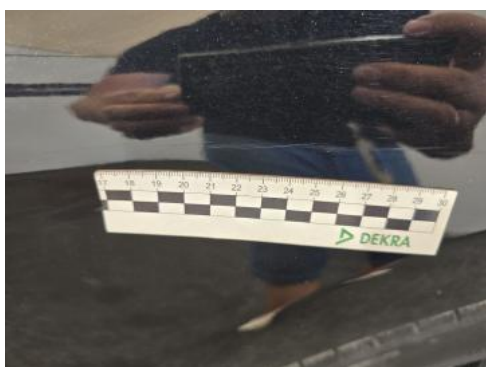
**Fot. 45**

Łotnik przedni P() - Rysa/odprysk 3

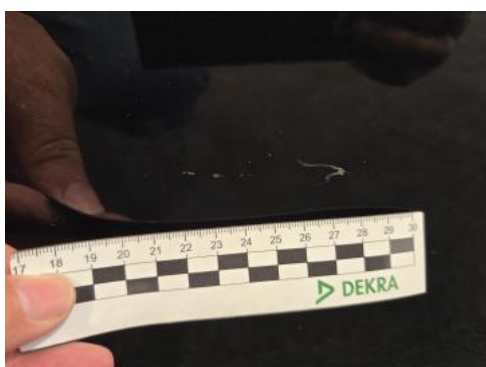
**Fot. 47**

| Poz. | Nazwa części | Nr katalogowy | Opis uszkodzenia | Czas [rbg] |
|---|---|---|---|---|
| 6 | Drzwi przednie (nieuzbrojone) R | 6700133241 | rysa/odprysk | |

Drzwi przednie P - Rysa/odprysk 1

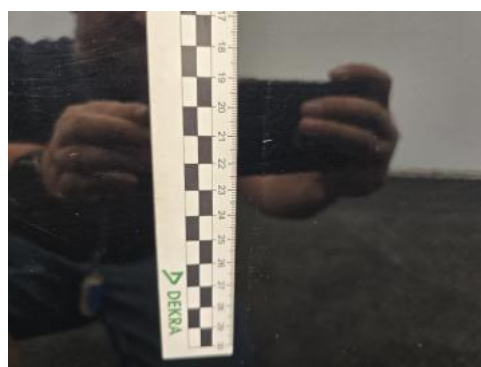
**Fot. 48**

Drzwi przednie P - Rysa/odprysk 2

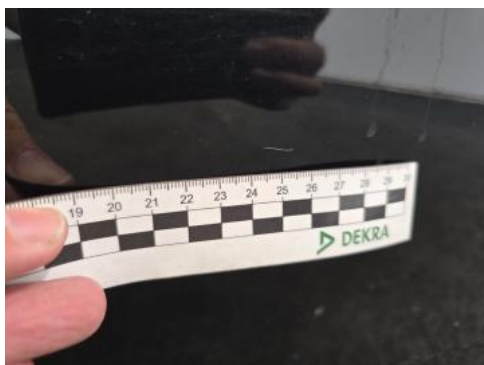
**Fot. 49**  
Drzwi przednie P() - Rysa/odprysk 3

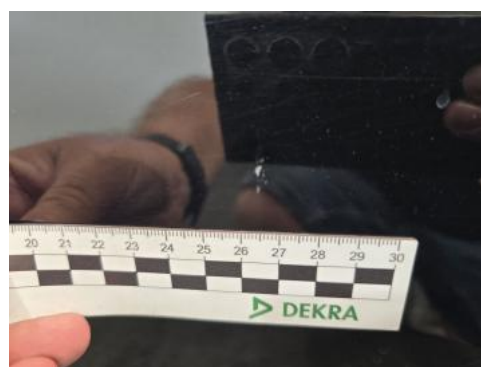
| Poz. | Nazwa części | Nr katalogowy | Opis uszkodzenia | Czas [rbg] |
|---|---|---|---|---|
| 8 | Drzwi tylne (nieuzbrojone) R | 6700333280 | rysa/odprysk | |

**Fot. 52**  
Drzwi tylne P - Rysa/odprysk 1

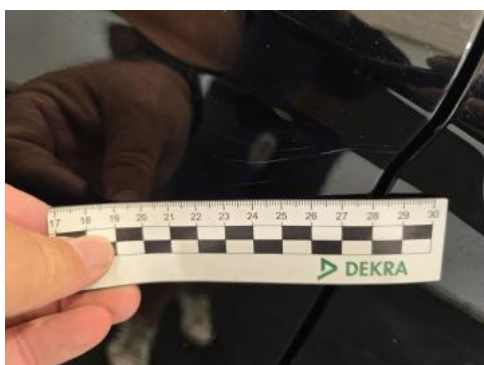
**Fot. 53**  
Drzwi tylne P - Rysa/odprysk 2

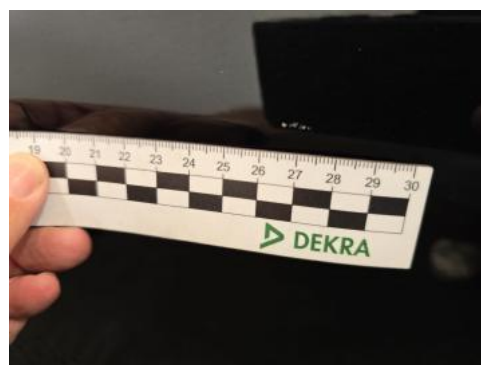
**Fot. 54**  
Drzwi tylne P() - Rysa/odprysk 3

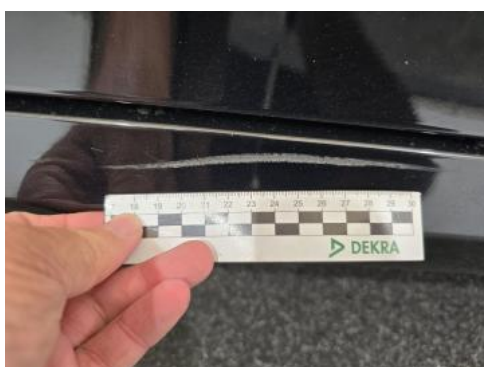
| Poz. | Nazwa części | Nr katalogowy | Opis uszkodzenia | Czas [rbg] |
|---|---|---|---|---|
| 2 | Nakładka progu zewn. R | 7585033904 | rysa/odprysk | 2 |

**Fot. 55**  
Próg P - Rysa/odprysk 1

| Poz. | Nazwa części | Rodzaj lakierowania | Opis uszkodzenia | NS [%] |
|---|---|---|---|---|
| 2 | Ośłona progu R | K3 | | |

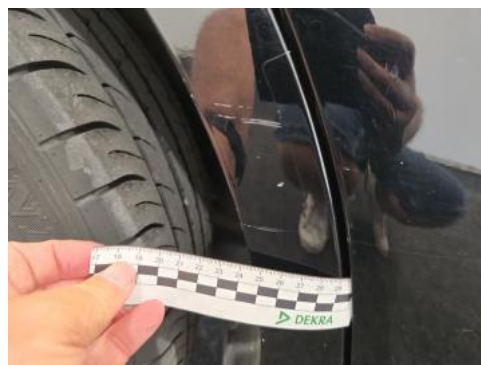
**Fot. 58**

| Poz. | Nazwa części | Nr katalogowy | Opis uszkodzenia | Czas [rbg] |
|---|---|---|---|---|
| 4 | Błotnik tylny R | 6160133410 | rysa/odprysk | |

Błotnik tylny P / Ściana boczna P - Rysa/odprysk 1

| Poz. | Nazwa części | Rodzaj lakierowania | Opis uszkodzenia | NS [%] |
|---|---|---|---|---|
| 3 | Błotnik tylny K R | III | | |

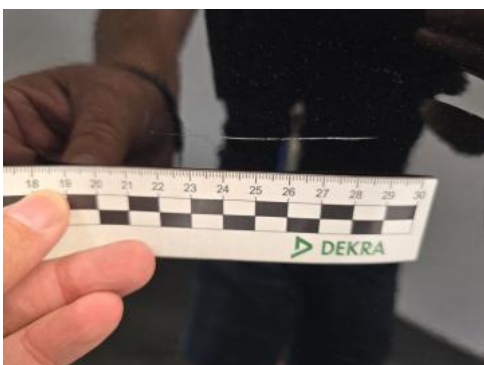
**Fot. 59**

Błotnik tylny P / Ściana boczna P - Rysa/odprysk 2

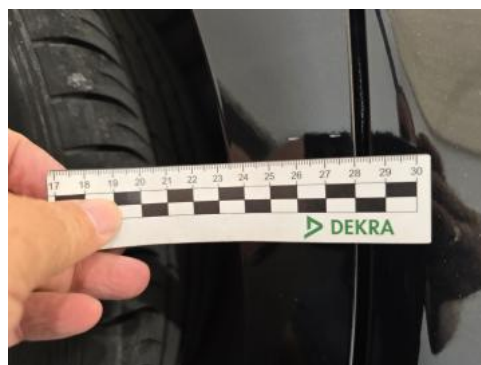
**Fot. 60**

Błotnik tylny P / Ściana boczna P() - Rysa/odprysk 3

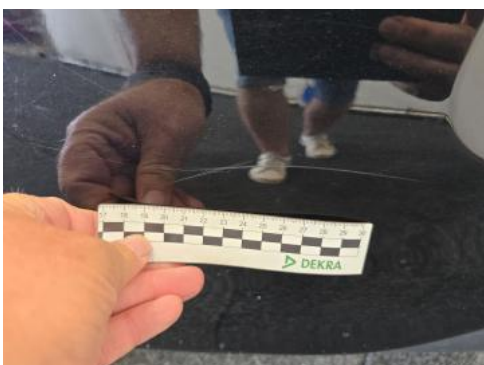
**Fot. 63**

| Poz. | Nazwa części | Nr katalogowy | Opis uszkodzenia | Czas [rbg] |
|---|---|---|---|---|
| 3 | Okładzina zderzaka tylnego | 5215933989 | rysa/odprysk | 2 |

Zderzak tylny - Rysa/odprysk 1

| Poz. | Nazwa części | Rodzaj lakierowania | Opis uszkodzenia | NS [%] |
|---|---|---|---|---|
| 4 | Zderzak tylny, kompletny k/e | K3 | | |

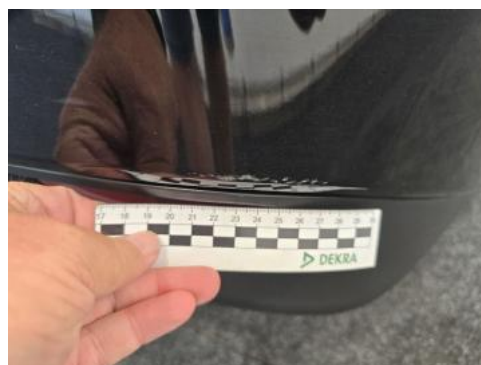
**Fot. 64**

Zderzak tylny - Rysa/odprysk 2

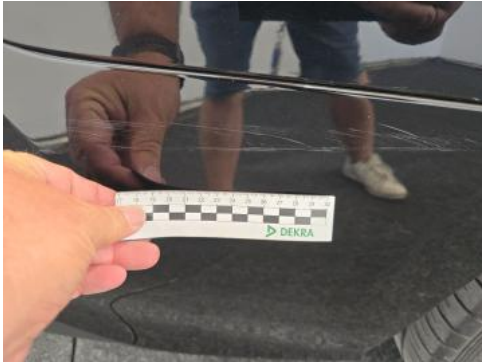
**Fot. 65**  
Zderzak tylny() - Rysa/odprysk 3

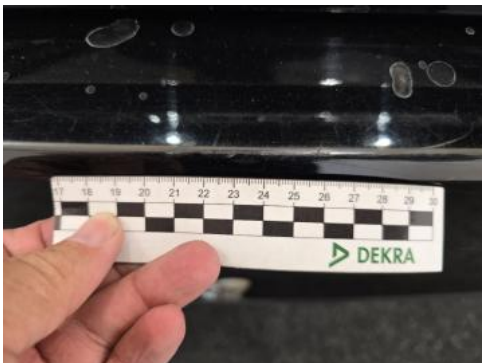
**Fot. 67**  
Zderzak tylny() - Inne 3

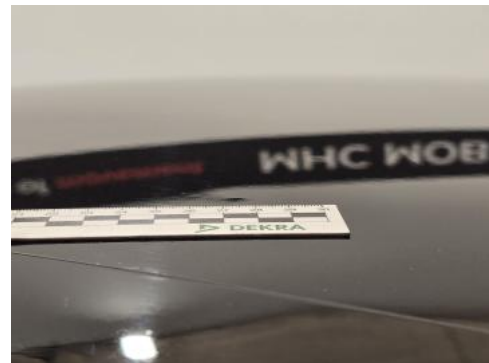
| Poz. | Nazwa części | Nr katalogowy | Opis uszkodzenia | Czas [rbg] |
|---|---|---|---|---|
| 4 | Dach | 6311133460 | wgniecenie/odkształcenie | |

**Fot. 68**  
Dach - Wgniecenie/odkształcenie 1

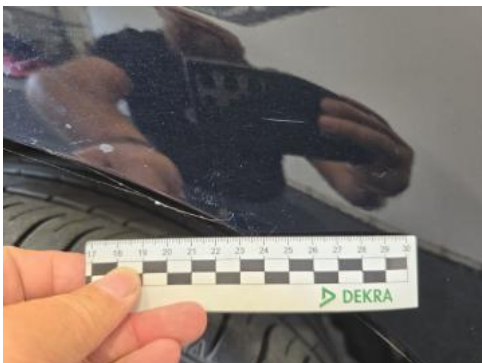
| Poz. | Nazwa części | Nr katalogowy | Opis uszkodzenia | Czas [rbg] |
|---|---|---|---|---|
| 10 | Błotnik tylny L | 6160233290 | rysa/odprysk | |

**Fot. 69**  
Błotnik tylny L / Ściana boczna L - Rysa/odprysk 1

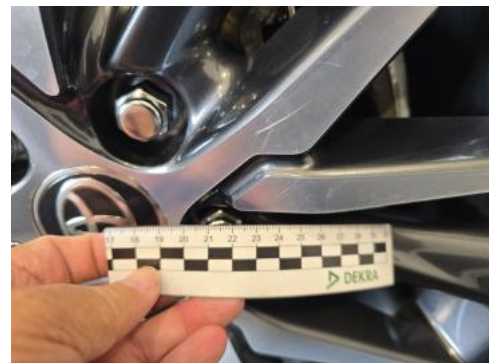
| Poz. | Nazwa części | Nr katalogowy | Opis uszkodzenia | Czas [rbg] |
|---|---|---|---|---|
| 11 | Tarcza koła aluminiowa tył L | 4261133C90 | rysa/odprysk | |

**Fot. 70**  
Felga aluminiowa tylna L - Rysa/odprysk 1

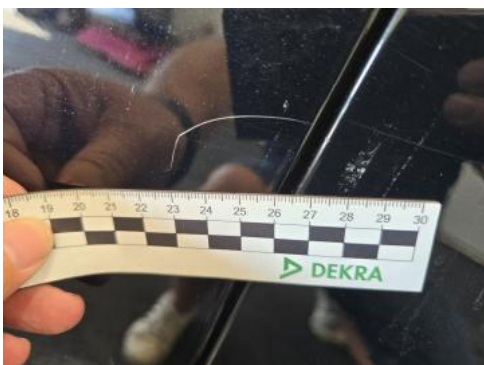
| Poz. | Nazwa części | Nr katalogowy | Opis uszkodzenia | Czas [rbg] |
|---|---|---|---|---|
| 5 | Drzwi przednie (nieuzbrojone) L | 6700233261 | rysa/odprysk | |

**Fot. 73**  
Drzwi przed L - Rysa/odprysk 1

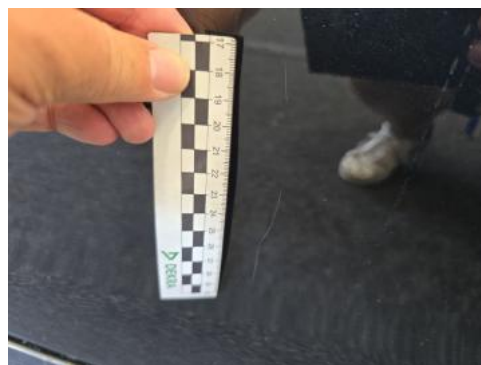
**Fot. 74**  
Drzwi przed L - Rysa/odprysk 2

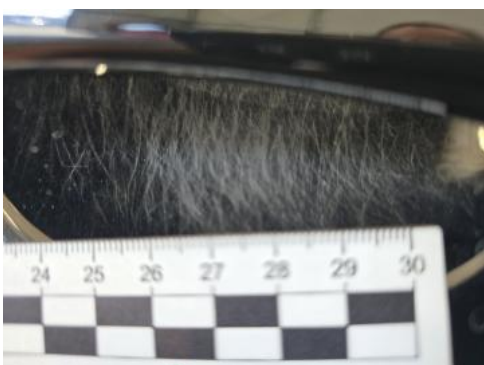
**Fot. 75**  
Drzwi przed L() - Rysa/odprysk 3

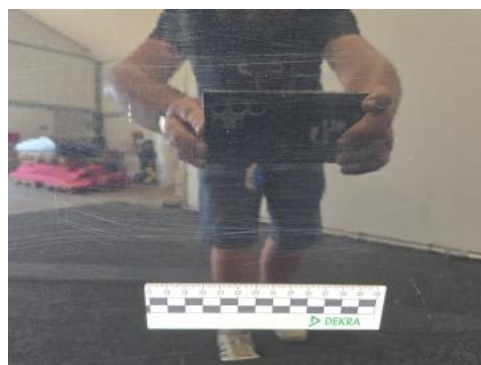
| Poz. | Nazwa części | Nr katalogowy | Opis uszkodzenia | Czas [rbg] |
|---|---|---|---|---|
| 7 | Drzwi tylne (nieuzbrojone) L | 6700433270 | rysa/odprysk | |

**Fot. 76**  
Drzwi tylne L - Rysa/odprysk 1

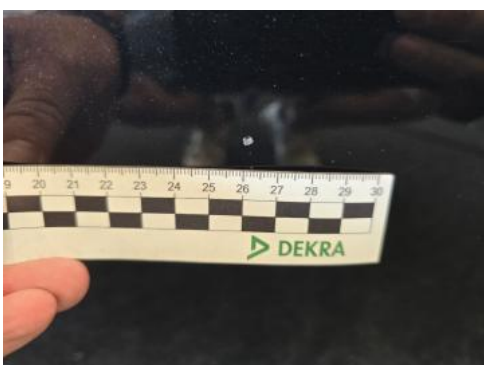
**Fot. 77**  
Drzwi tylne L - Rysa/odprysk 2

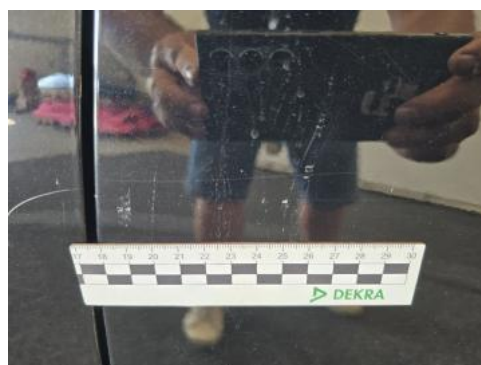
**Fot. 78**  
Drzwi tylne L() - Rysa/odprysk 3

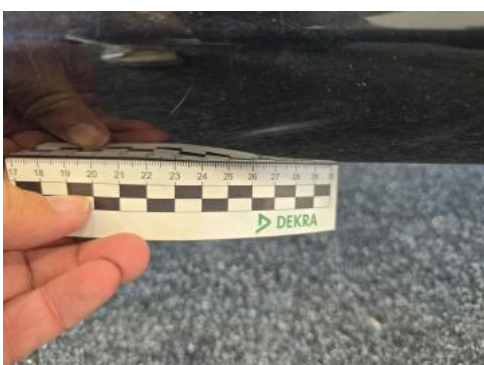
| Poz. | Nazwa części | Nr katalogowy | Opis uszkodzenia | Czas [rbg] |
|---|---|---|---|---|
| 9 | Nakładka progu zewn. L | 7586033905 | rysa/odprysk | |

**Fot. 79**  
Próg L - Rysa/odprysk 1

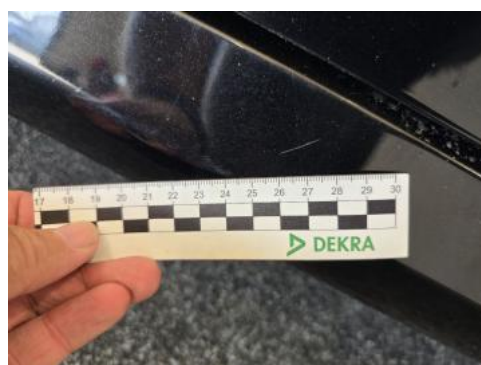
**Fot. 80**  
Próg L() - Rysa/odprysk 3
