Nr zlecenia DEKRA: MHC/WAW/60988/26/07/03  
Nr zlecenia/szkody:  
Data zlecenia: 03-07-2026

## Ocena stanu technicznego pojazdu

| 0147674 | <b>BMW, X5 [G05] 18-23, X5 xDrive40i mHEV sport-aut</b> | | | | KOM |

**Data oględzin:** 10-07-2026

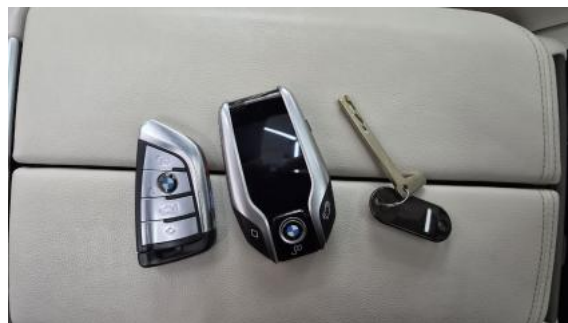
| Poz. | Nazwa części | Nr katalogowy | Opis uszkodzeń | Czas [rbg] |
|---|---|---|---|---|
| 1 | Kluczyk LCD | | pęknięcie/rozerwanie | |

**Fot. 34**  
Kluczyki

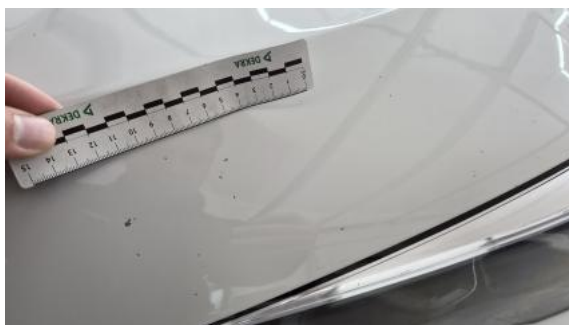
| Poz. | Nazwa części | Nr katalogowy | Opis uszkodzenia | Czas [rbg] |
|---|---|---|---|---|
| 1 | Pokrywa przednia | 41007492375 | rysa/odprysk | |

**Fot. 37**  
Pokrywa komory silnika - Rysa/odprysk 1

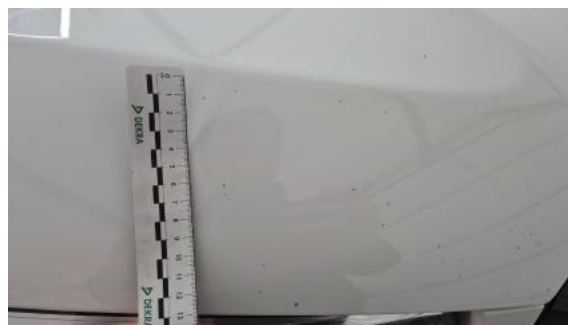
**Fot. 38**  
Pokrywa komory silnika - Rysa/odprysk 2

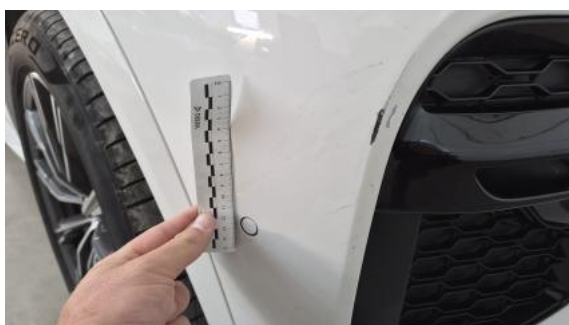
| Poz. | Nazwa części | Nr katalogowy | Opis uszkodzenia | Czas [rbg] |
|---|---|---|---|---|
| 1 | Okładzina zderzaka przedniego | 51119492876 | rysa/odprysk | 0.5 |

**Fot. 39**  
Zderzak - Rysa/odprysk 1

| Poz. | Nazwa części | Rodzaj lakierowania | Opis uszkodzenia | NS [%] |
|---|---|---|---|---|
| 1 | Zderzak przedni k/e | K3 | | |

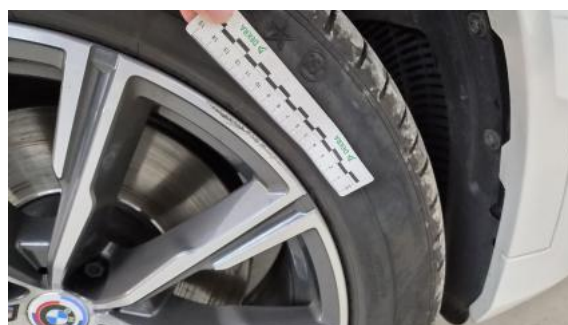
| Poz. | Nazwa części | Nr katalogowy | Opis uszkodzenia | Czas [rbg] |
|---|---|---|---|---|
| 10 | Felga przednia R | | rysa/odprysk | |

**Fot. 40**  
Felga aluminiowa przednia P - Rysa/odprysk 1

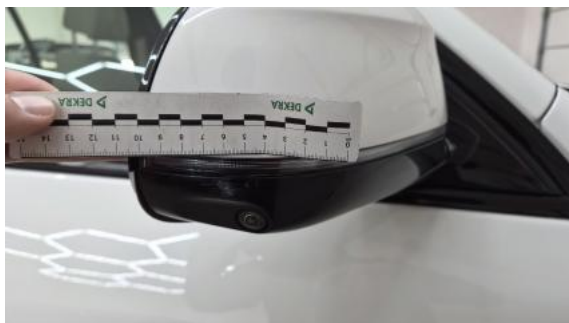
**Fot. 41**

| Poz. | Nazwa części | Nr katalogowy | Opis uszkodzenia | Czas [rbg] |
|---|---|---|---|---|
| 4 | Oslona lusterka zewnętrznego R | 51168496624 | rysa/odprysk | |

Lusterko zew P - Rysa/odprysk 1

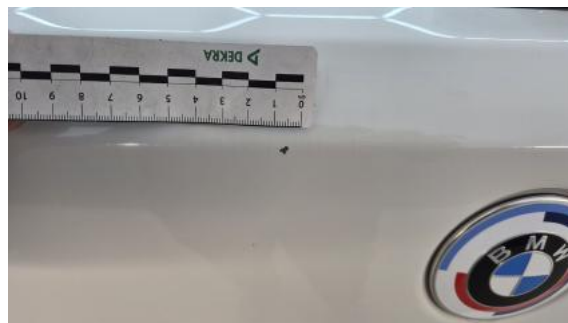
**Fot. 42**

| Poz. | Nazwa części | Nr katalogowy | Opis uszkodzenia | Czas [rbg] |
|---|---|---|---|---|
| 7 | Pokrywa tylna | 41007931925 | rysa/odprysk | |

Pokrywy bagażnika - Rysa/odprysk 1

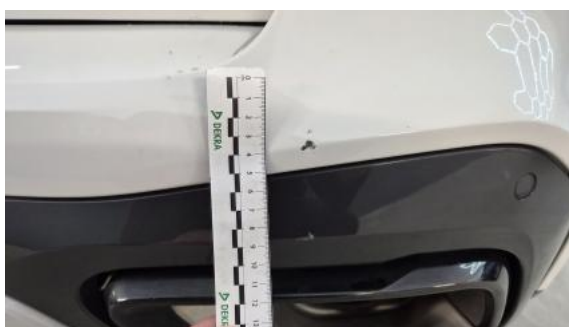
**Fot. 43**

| Poz. | Nazwa części | Nr katalogowy | Opis uszkodzenia | Czas [rbg] |
|---|---|---|---|---|
| 6 | Nakładka zderzaka tylnego, dół | 51128498991 | rysa/odprysk | |

Zderzak tylny - Rysa/odprysk 1

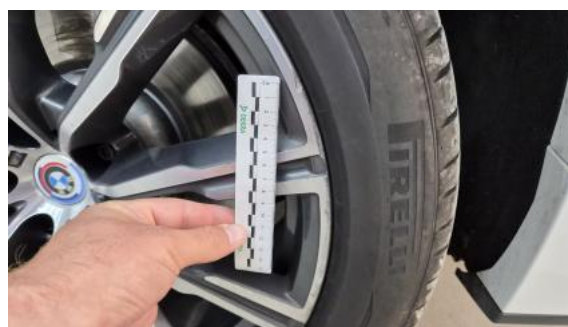
**Fot. 44**

| Poz. | Nazwa części | Nr katalogowy | Opis uszkodzenia | Czas [rbg] |
|---|---|---|---|---|
| 9 | Felga tylna L | | rysa/odprysk | |

Felga aluminiowa tylna L - Rysa/odprysk 1

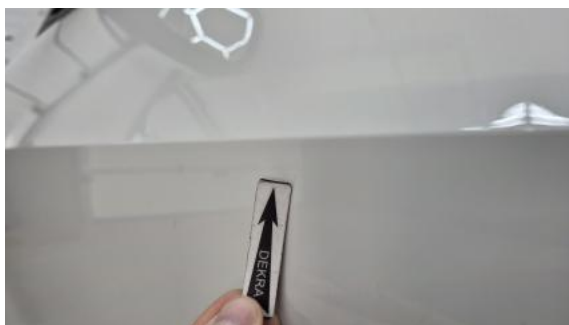
**Fot. 45**

| Poz. | Nazwa części | Nr katalogowy | Opis uszkodzenia | Czas [rbg] |
|---|---|---|---|---|
| 2 | Drzwi przednie (nieuzbrojone) L | 41518738551 | wgniecenie/odkształcenie | |

Drzwi przed L - Wgniecenie/odkształcenie 1

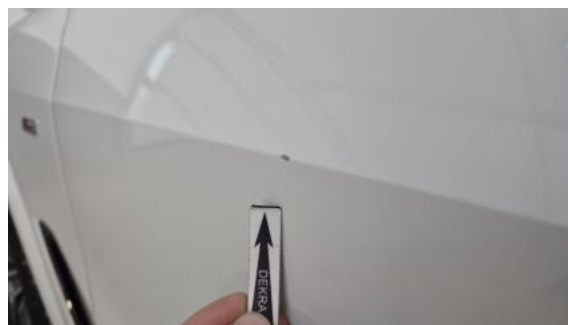
**Fot. 46**

Drzwi przed L - Wgniecenie/odkształcenie 2

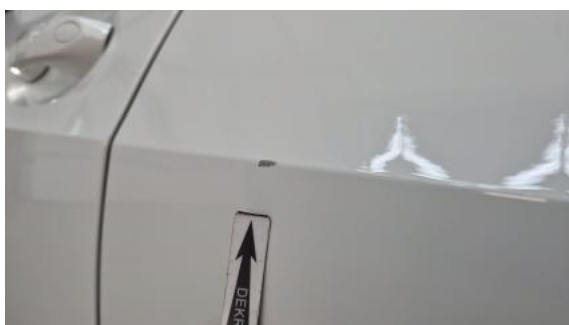
**Fot. 47**

| Poz. | Nazwa części | Nr katalogowy | Opis uszkodzenia | Czas [rbg] |
|---|---|---|---|---|
| 5 | Drzwi tylne (nieuzbrojone) L | 41522642779 | wgniecenie/odkształcenie | |

Drzwi tylne L - Wgniecenie/odkształcenie 1

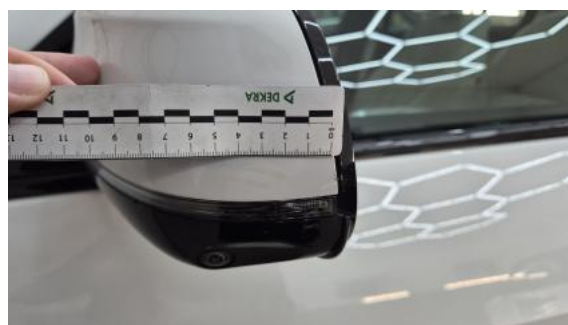
**Fot. 48**

| Poz. | Nazwa części | Nr katalogowy | Opis uszkodzenia | Czas [rbg] |
|---|---|---|---|---|
| 3 | Oslona lusterka zewnętrznego L | 51168496623 | rysa/odprysk | |

Lusterko zew L - Rysa/odprysk 1
