## Ocena stanu technicznego pojazdu

| 0139321 | <b>RENAULT, Master dCi 135 Euro 6 2299ccm - 135KM 3,5t 19-24, Mast...</b> | | | | furgon, wysoki d... |
| WE6R276 | VF1MA000X69077637 | | 05-08-2022/2022 | 29-07-2027 | biały/UNI |

**Data oględzin:** 21-11-2025

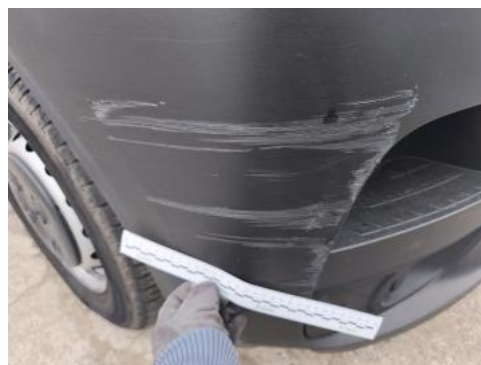
| Poz. | Nazwa części | Nr katalogowy | Opis uszkodzenia | Czas [rbg] |
|---|---|---|---|---|
| 1 | Okładzina zderzaka przedniego | 620104124X | głębokie, zarysowanie: liczne, ubytki materiału | 0.5 |

**Fot. 34**  
Zderzak - Rysa/odprysk 1

| Poz. | Nazwa części | Rodzaj lakierowania | Opis uszkodzenia | NS [%] |
|---|---|---|---|---|
| 1 | Zderzak przedni k | K3 | | |

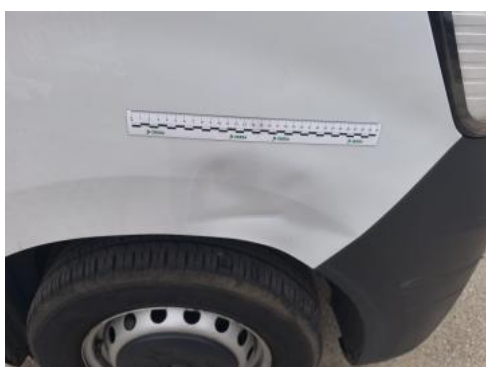
| Poz. | Nazwa części | Nr katalogowy | Opis uszkodzenia | Czas [rbg] |
|---|---|---|---|---|
| 2 | Błotnik przedni R | 631008686R | wgniecenie | 0.5 |

**Fot. 35**  
Błotnik przedni P - Wgniecenie/odkształcenie 1

| Poz. | Nazwa części | Rodzaj lakierowania | Opis uszkodzenia | NS [%] |
|---|---|---|---|---|
| 2 | Błotnik przedni kompletny R | III | | |

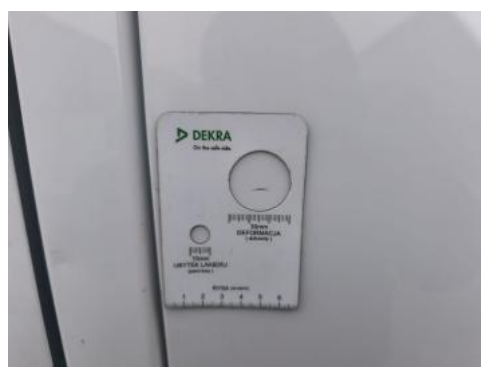
| Poz. | Nazwa części | Nr katalogowy | Opis uszkodzenia | Czas [rbg] |
|---|---|---|---|---|
| 1 | Drzwi przednie (nieuzbrojone) R | 801009976R | punktowe, wgniecenie | |

**Fot. 36**  
Drzwi przednie P - Wgniecenie/odkształcenie 1

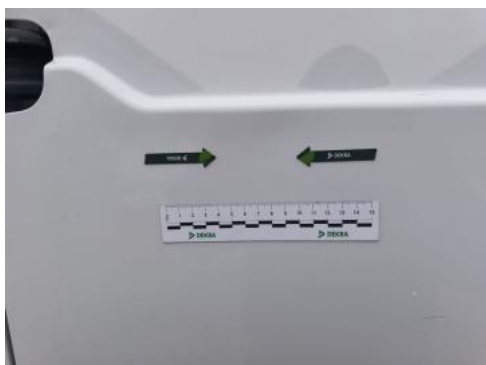
| Poz. | Nazwa części | Nr katalogowy | Opis uszkodzenia | Czas [rbg] |
|---|---|---|---|---|
| 3 | Drzwi części ład.przesuwne R | 821000245R | wgniecenie | 0.5 |

**Fot. 37**  
Drzwi tylne P - Wgniecenie/odkształcenie 1

| 3 | Drzwi boczne, środek D R | III | | |

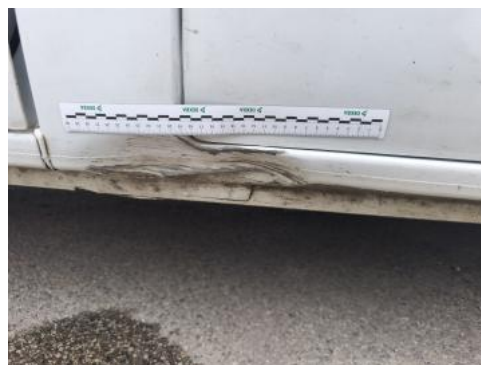
| Poz. | Nazwa części | Nr katalogowy | Opis uszkodzenia | NS [%] |
|---|---|---|---|---|
| 1 | Próg R | 764126700R | głębokie, wgniecenie: liczne, ostre | |

**Fot. 38**  
Próg P - Wgniecenie/odkształcenie 1

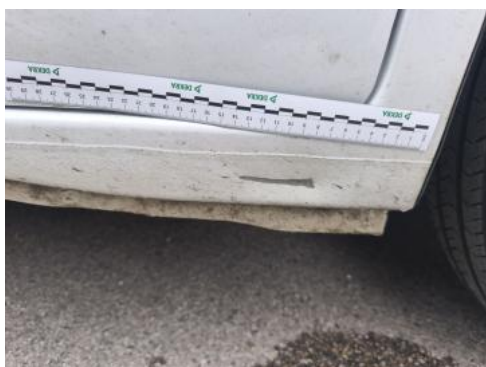
**Fot. 39**  
Próg P - Wgniecenie/odkształcenie 2

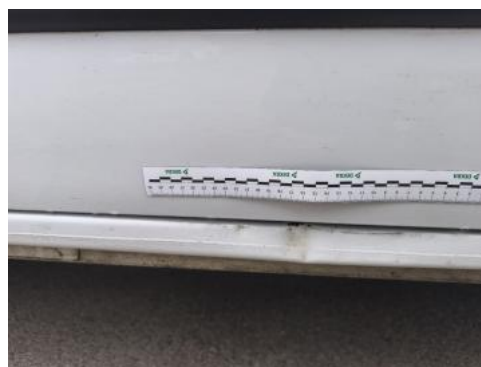
**Fot. 40**  
Próg P() - Wgniecenie/odkształcenie 3

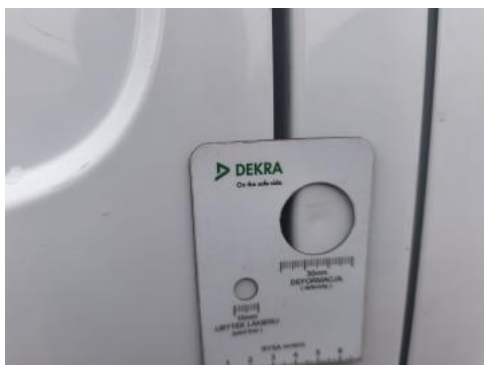
| Poz. | Nazwa części | Nr katalogowy | Opis uszkodzenia | Czas [rbg] |
|---|---|---|---|---|
| 2 | Rama drzwi, przód R | 801C03804R | punktowe, wgniecenie słupki B | |

Słupek środkowy P - Wgniecenie/odkształcenie 1

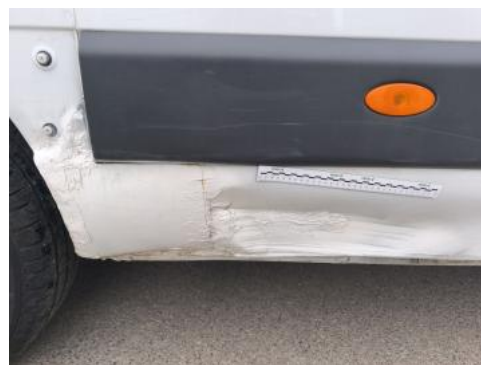
| Poz. | Nazwa części | Nr katalogowy | Opis uszkodzenia | Czas [rbg] |
|---|---|---|---|---|
| 5 | Błotnik tylny R | 760325722R | wgniecenie | 1 |

Ścianka tylna P / Ścianka boczna P - Wgniecenie/odkształcenie 1

| 6 | Błotnik tylny, część środkowa D R | III | | |

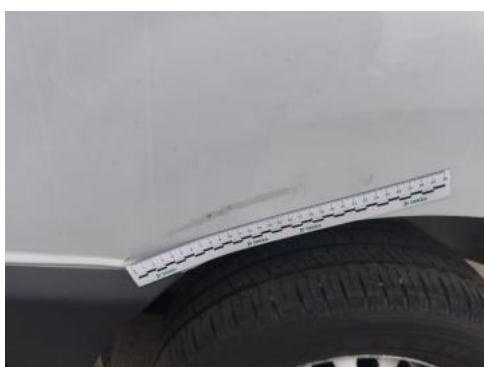
| Poz. | Nazwa części | Nr katalogowy | Opis uszkodzenia | Czas [rbg] |
|---|---|---|---|---|
| 3 | Błotnik tylny L | 760338890R | zarysowanie | |

Ścianka tylna L / Ścianka boczna L - Rysa/odprysk 1

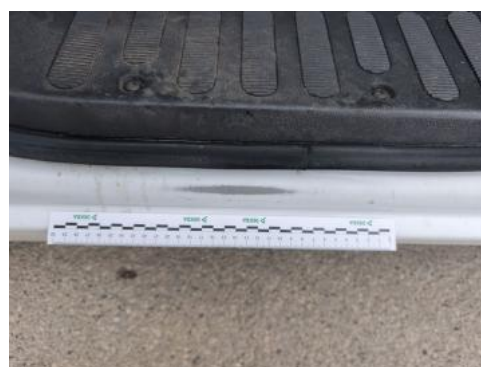
Próg L - Rysa/odprysk 1

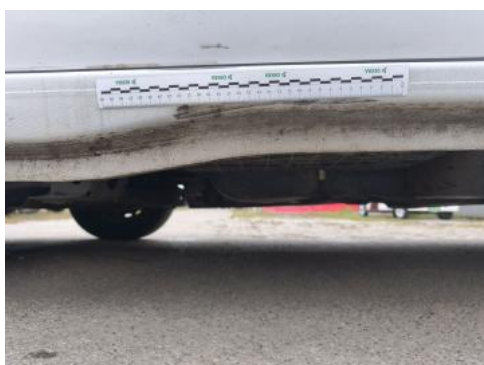
| Poz. | Nazwa części | Nr katalogowy | Opis uszkodzenia | Czas [rbg] |
|---|---|---|---|---|
| 4 | Rama drzwi,przód L | 801C11533R | wgniecenie, liczne, zarysowanie | 0.5 |

Próg L - Wgniecenie/odkształcenie 1

| 4 | Próg/luk pod drzwiami przednimi L | III | | |

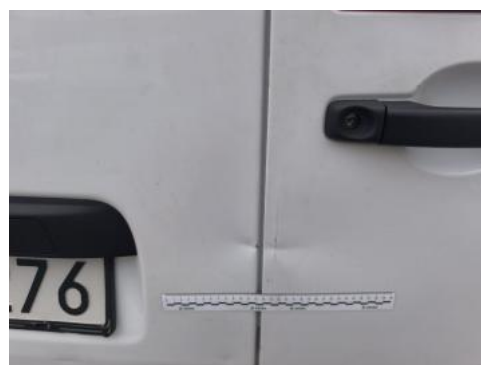
| Poz. | Nazwa części | Nr katalogowy | Opis uszkodzenia | Czas [rbg] |
|---|---|---|---|---|
| 6 | Drzwi tylne, skrzydło lewe L | 901010195R | liczne, wgniecenie | 0.5 |

Drzwi tyłu lewe - Wgniecenie/odkształcenie 1

| 8 | Drzwi tylne (jedne) 2-cz., cz. g. nieprzeszkl A-D L | III | | |

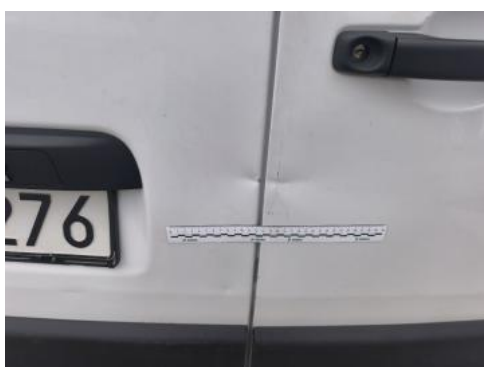
| Poz. | Nazwa części | Nr katalogowy | Opis uszkodzenia | Czas [rbg] |
|---|---|---|---|---|
| 7 | Drzwi tylne, skrzydło prawe R | 901002052R | wgniecenie | 0.5 |

Drzwi tyłu prawe - Wgniecenie/odkształcenie 1

| 7 | Drzwi tylne (jedne) 2-cz., cz. górna przeszkl A-D<br>R | III | | |
