Nr zlecenia DEKRA: MHC/WAW/20943/25/03/21
Nr zlecenia/szkody:
Data zlecenia: 21-03-2025

Ocena stanu technicznego pojazdu

Eurotax-Kod EC	Marka, model, typ pojazdu				Rodzaj nadwozia
0133132	SKODA, Fabia III Kombi 18-22, Fabia 1.0 TSI Ambition				KOM
Rodzaj silnika	Pojemność [ccm]	Moc [KM/kW]	Skrzynia biegów	Stan licznika [km] (odczytany)	Ilość drzwi/miejsc
z zapłonem iskrowym	999	95/70	manualna	117 617	5/5
Nr rej. pojazdu	Nr nadwozia (VIN)	Data 1-rej./rok prod.	Następne bad. tech.	Lakier	
WE5R063	TMBJP6NJ7NZ008281	21-03-2022/2021	20-03-2027	biały/2-warstwowy uni

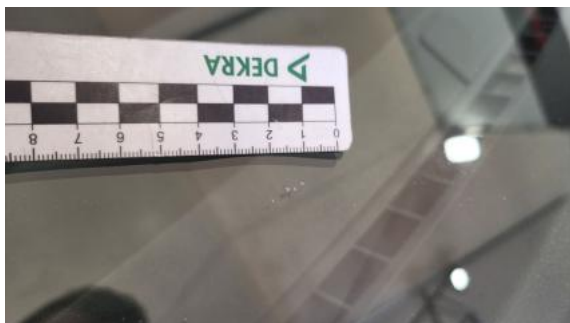
Poz.	Nazwa części	Nr katalogowy	Opis uszkodzenia	Czas [rbg]
1	Szyba przednia barwiona	6V0845011ACNVB	rysa/odprysk

Fot. 33
Szyba czołowa - Rysa/odprysk 1

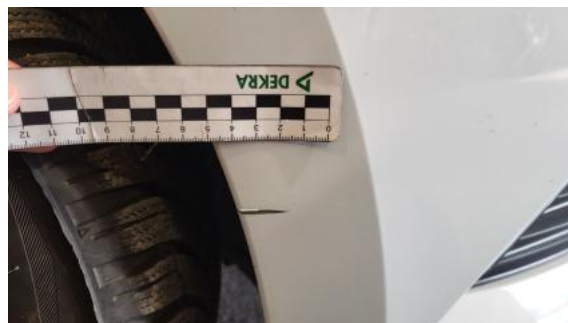
Poz.	Nazwa części	Nr katalogowy	Opis uszkodzenia	Czas [rbg]
1	Okładzina zderzaka przedniego	6V0807221F	rysa/odprysk, wgniecenie/odkształcenie	1
2	Próg R	6V9809602C	ślady korozji	0.5
3	Okładzina zderzaka tylnego	6V9807421F	rysa/odprysk, wgniecenie/odkształcenie	1

Fot. 34
Zderzak - Rysa/odprysk 1

Poz.	Nazwa części	Rodzaj lakierowania	Opis uszkodzenia	NS [%]
1	Zderzak przedni k	K3		
2	Próg R	III		
3	Zderzak tylny, kompletny k	K3

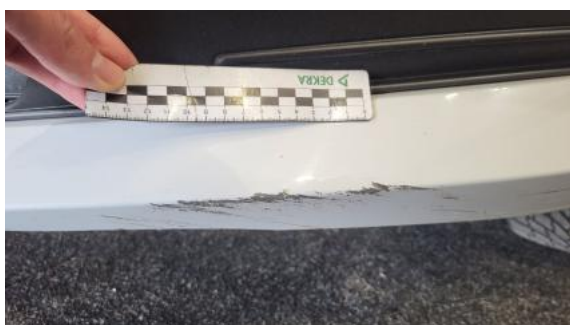
Fot. 35
Zderzak - Wgniecenie/odkształcenie 1

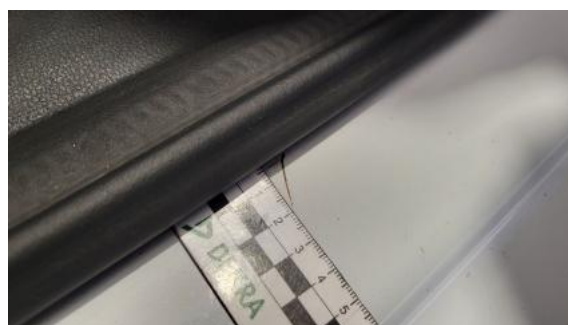
Fot. 36
Próg P - Inne 1

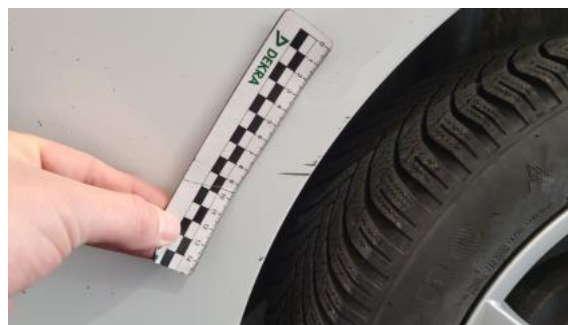
Fot. 38
Zderzak tylny - Rysa/odprysk 1

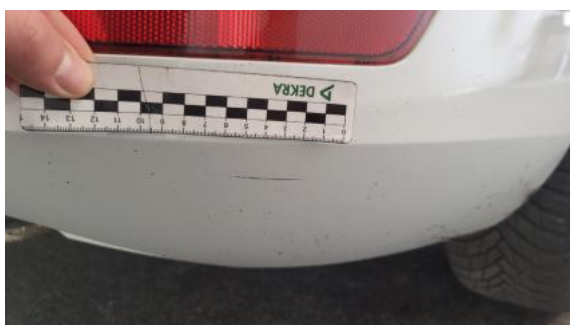
Fot. 39
Zderzak tylny - Rysa/odprysk 2

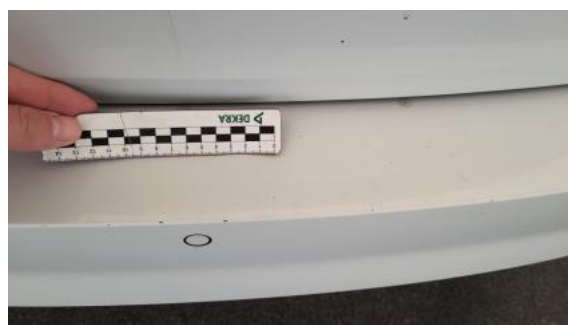
Fot. 40
Zderzak tylny() - Rysa/odprysk 3

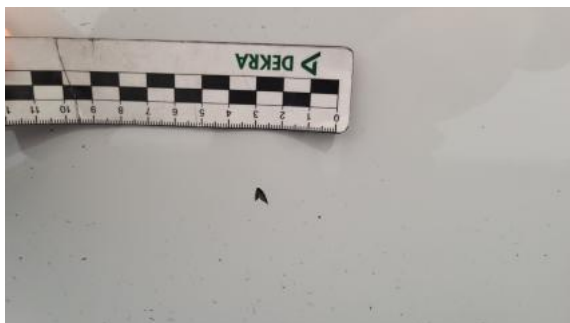
Fot. 41

Zderzak tylny - Wgniecenie/odkształcenie 1
