**Ocena stanu technicznego pojazdu**

| 0144648 | <b>MERCEDES-BENZ, E Klasa Kombi [S 213] 20-23, E 220 d 4-Matic All...</b> | | | | KOM |
| WW507GA | W1K2132171B012156 | | 09-11-2021/2021 | 05-11-2026 | czarny/METALIK |

**Data oględzin:** 05-11-2025**Miejsce oględzin:**

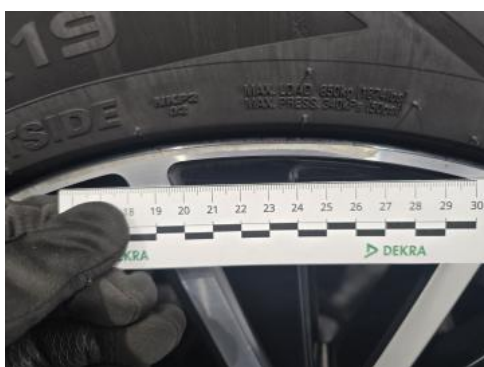
| Poz. | Nazwa części | Nr katalogowy | Opis uszkodzenia | Czas [rbg] |
|---|---|---|---|---|
| 1 | Felga koła przedniego prawego | | zarysowanie | 0.5 |

**Fot. 39**  
Felga aluminiowa przednia P - Rysa/odprysk 1

| Poz. | Nazwa części | Rodzaj lakierowania | Opis uszkodzenia | NS [%] |
|---|---|---|---|---|
| 1 | Tarcza koła (ALU) - duża | SP | | |

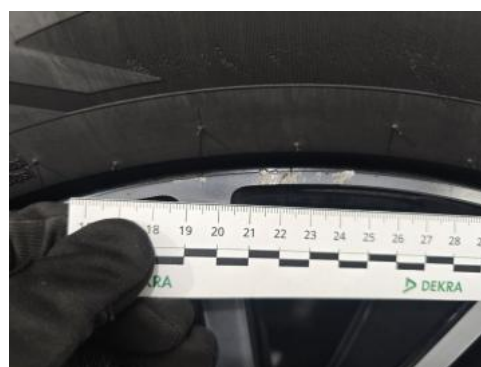
**Fot. 40**  
Felga aluminiowa przednia P() - Rysa/odprysk 3

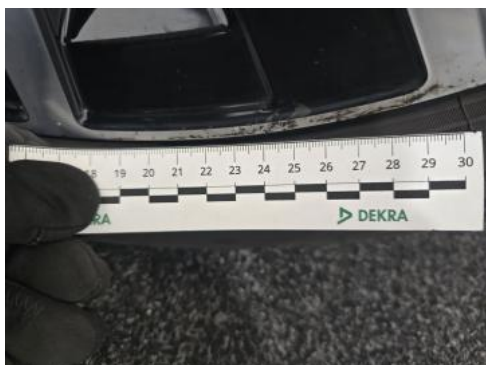
**Fot. 41**

| Poz. | Nazwa części | Nr katalogowy | Opis uszkodzenia | Czas [rbg] |
|---|---|---|---|---|
| 2 | Felga koła tylnego prawego | | rysa/odprysk | 0.01 |

Felga aluminiowa tylna P - Rysa/odprysk 1

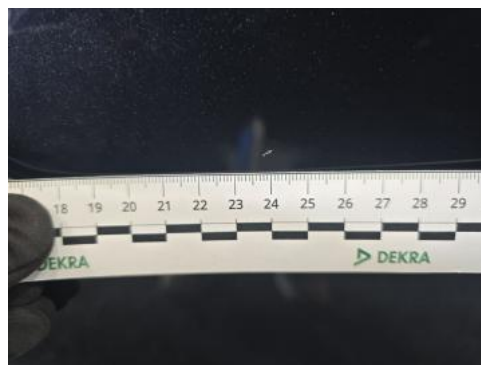
**Fot. 42**

| Poz. | Nazwa części | Nr katalogowy | Opis uszkodzenia | Czas [rbg] |
|---|---|---|---|---|
| 1 | Drzwi przednie (nieuzbrojone) L | 2137208711 | rysa/odprysk | |

Drzwi przed L - Rysa/odprysk 1
