Nr zlecenia DEKRA: MHC/WAW/23410/26/03/17
 Nr zlecenia/szkody:
 Data zlecenia: 17-03-2026

Ocena stanu technicznego pojazdu

Eurotax-Kod EC	Marka, model, typ pojazdu				Rodzaj nadwozia
0145786	OPEL, Astra V Sports Tourer 19-22, Astra V 1.5 CDTI Business Eleg...				KOM
Rodzaj silnika	Pojemność [ccm]	Moc [KM/kW]	Skrzynia biegów	Stan licznika [km] (odczytany)	Ilość drzwi/miejsc
z zapłonem samoczynnym	1496	122/90	manualna	139 732	5/5
Nr rej. pojazdu	Nr nadwozia (VIN)		Data 1-rej./rok prod.	Następne bad. tech.	Lakier
WW564GA	W0VBE8EV5N8027562		25-11-2021/2021	18-11-2026	granatowy/METALIK

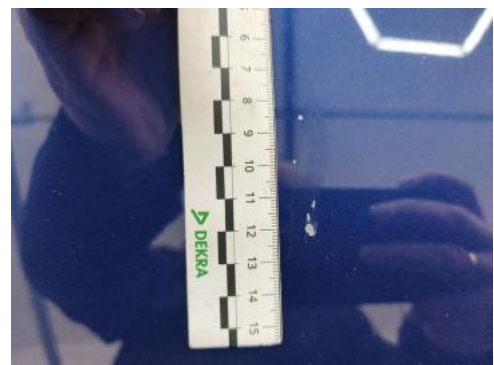
Poz.	Nazwa części	Nr katalogowy	Opis uszkodzenia	Czas [rbg]
1	Pokrywa przednia	39169009	rysa/odprysk	
2	Drzwi przednie (nieuzbrojone) L	39160867	rysa/odprysk	
3	Drzwi przednie (nieuzbrojone) R	39160868	rysa/odprysk	
4	Ostona lusterka zewnętrznego R	YR003596ZM	rysa/odprysk	
5	Drzwi tylne (nieuzbrojone) L	39094744	rysa/odprysk	
6	Okładzina zderzaka tylnego	13426359	rysa/odprysk	
7	Błotnik tylny L	39246004	rysa/odprysk

Fot. 38
Pokrywa komory silnika - Rysa/odprysk 1

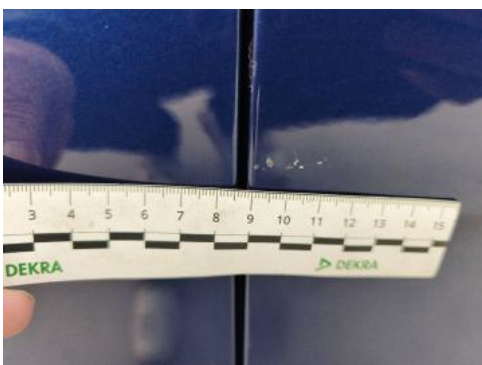
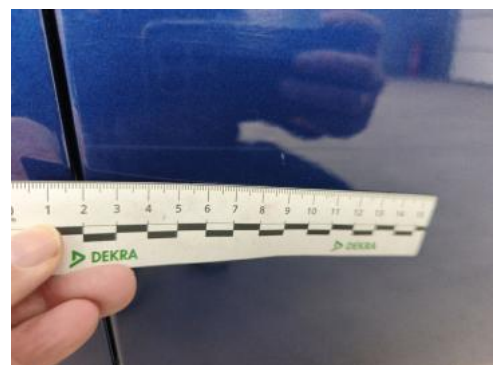
Fot. 39
Drzwi przednie P - Rysa/odprysk 1

Fot. 40
Drzwi przednie P() - Rysa/odprysk 3

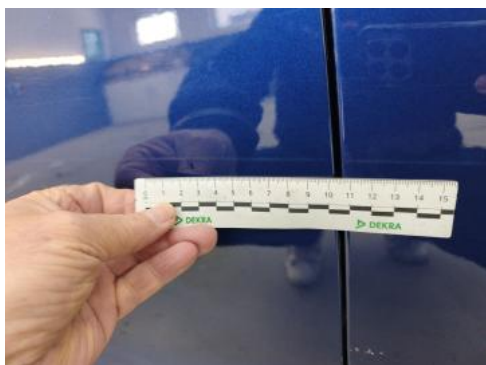
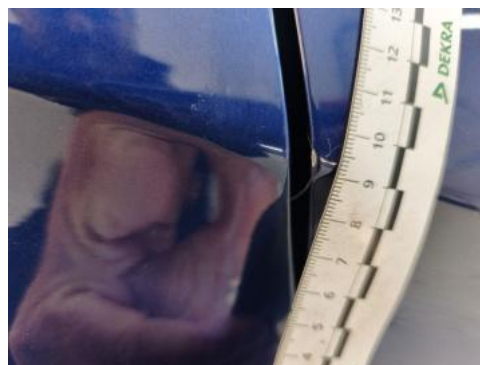
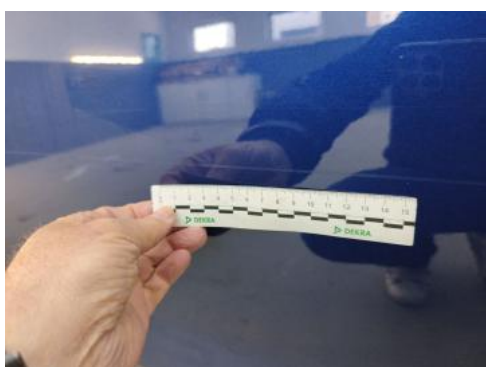
Poz.	Nazwa części	Nr katalogowy	Opis uszkodzenia	Czas [rbg]
1	Drzwi tylne (nieuzbrojone) R	39094745	rysa/odprysk, ślady korozji	
2	Próg L	39117465	zarysowanie, ślady korozji	
3	Błotnik tylny R	39246005	wgniecenie, rysa/odprysk	1

Fot. 41
Drzwi tylne P - Rysa/odprysk 1

Fot. 42
Drzwi tylne P - Rysa/odprysk 2

Fot. 43
Drzwi tylne P() - Rysa/odprysk 3

Poz.	Nazwa części	Rodzaj lakierowania	Opis uszkodzenia	NS [%]
1	Drzwi tylne, część dolna F R	III		
2	Próg L	III		
3	Błotnik tylny K R	III

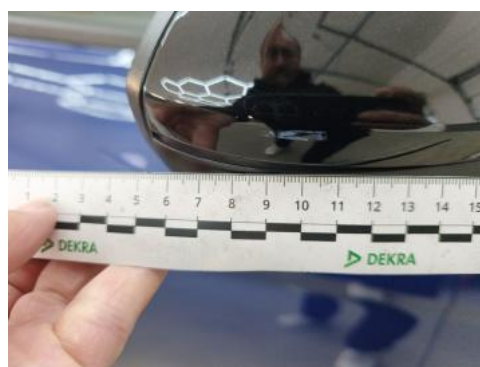
Fot. 44
Obudowa lusterka zew P - Rysa/odprysk 1

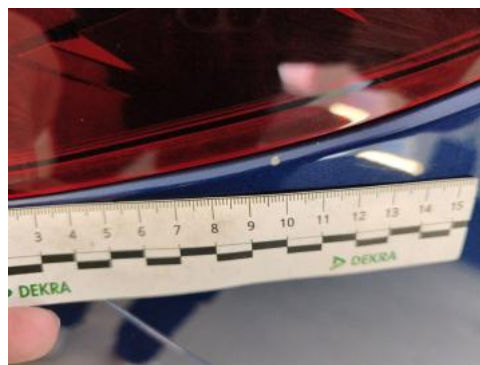
Fot. 46
Błotnik tylny P / Ściana boczna P - Rysa/odprysk 1

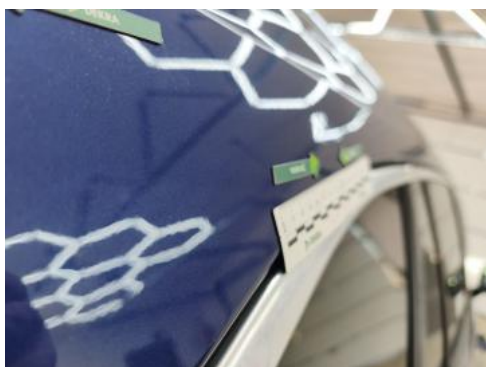
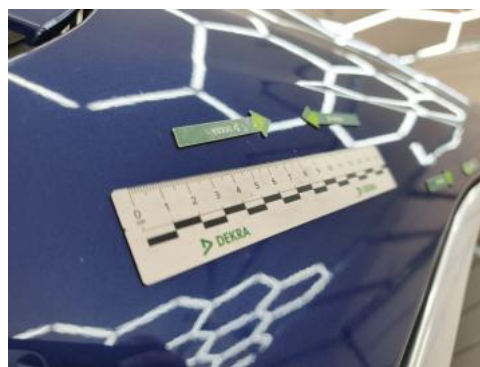
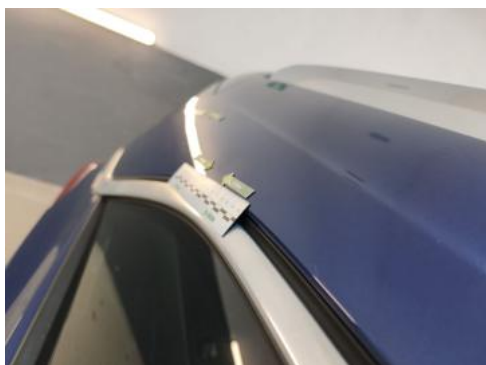
Fot. 47
Błotnik tylny P / Ściana boczna P - Wgniecenie/odkształcenie 1

Fot. 48
Błotnik tylny P / Ściana boczna P - Wgniecenie/odkształcenie 2

Fot. 49
Błotnik tylny P / Ściana boczna P() - Wgniecenie/odkształcenie 3

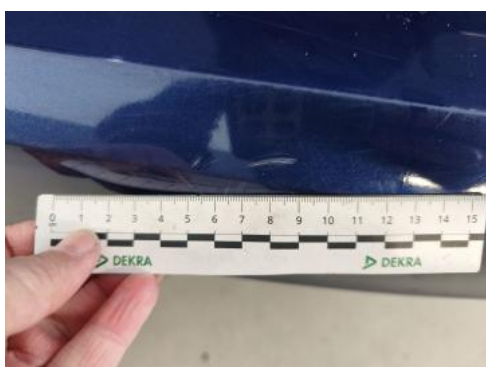
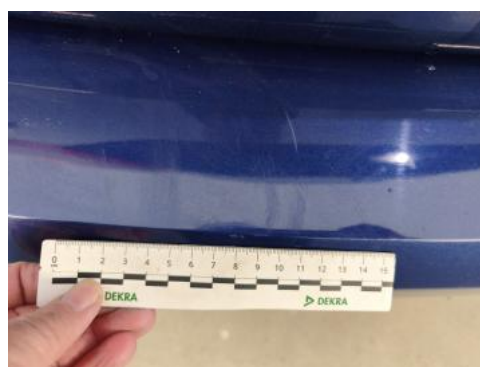
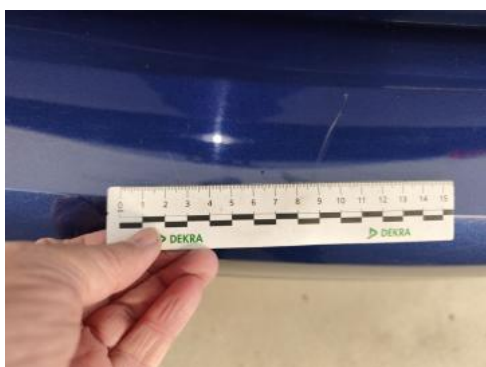
Fot. 51
Zderzak tylny - Rysa/odprysk 1

Fot. 52
Zderzak tylny - Rysa/odprysk 2

Fot. 53
Zderzak tylny() - Rysa/odprysk 3

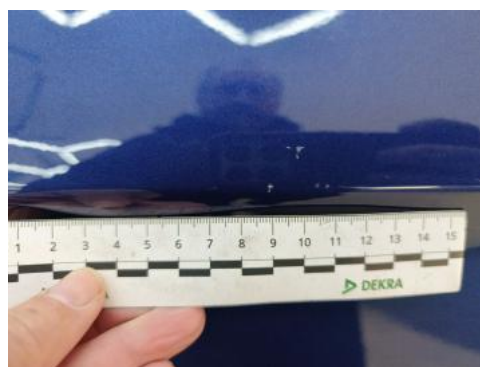
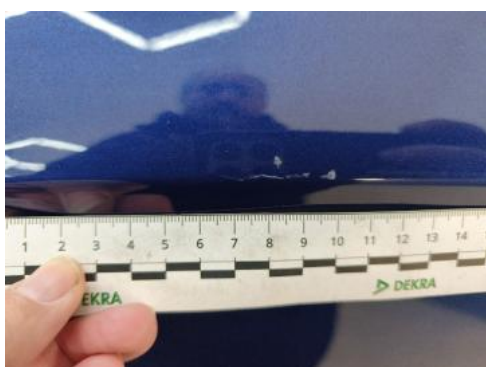
Fot. 54
Błotnik tylny L / Ściana boczna L - Rysa/odprysk 1

Fot. 55
Błotnik tylny L / Ściana boczna L() - Rysa/odprysk 3

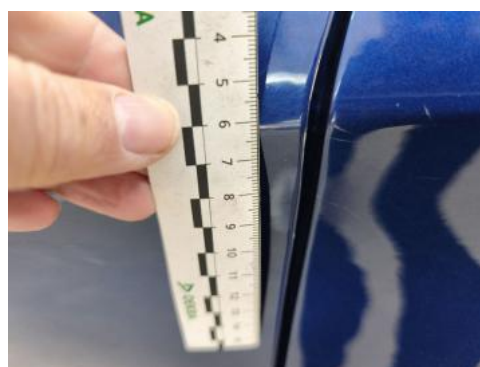
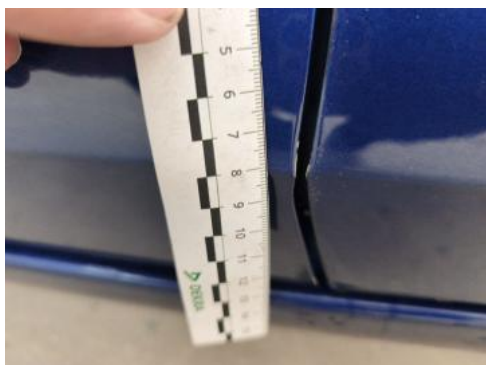
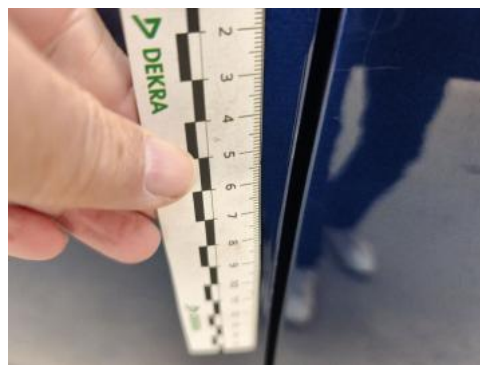
Fot. 56
Drzwi przed L - Rysa/odprysk 1

Fot. 57
Drzwi przed L - Rysa/odprysk 2

Fot. 58
Drzwi przed L() - Rysa/odprysk 3

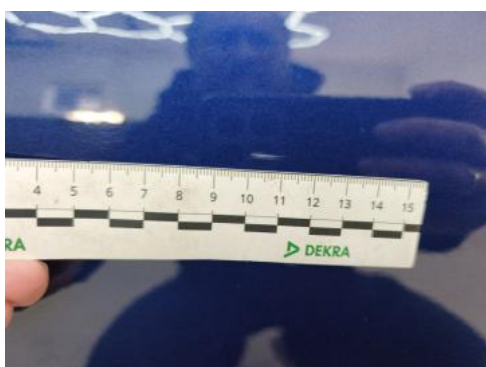
Fot. 59
Drzwi tylne L - Rysa/odprysk 1

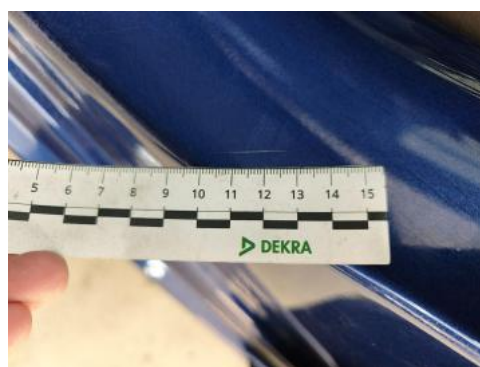
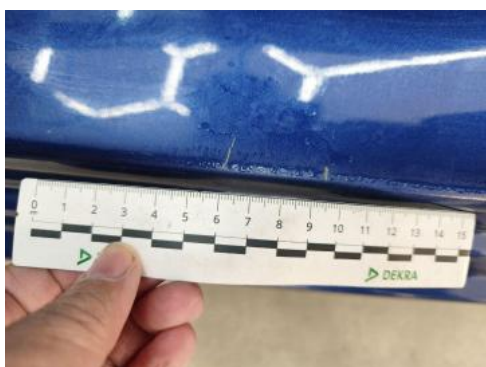
Fot. 60
Próg L - Rysa/odprysk 1

Fot. 61
Próg L() - Rysa/odprysk 3
