Nr zlecenia DEKRA: MHC/WAW/63324/26/07/09  
Nr zlecenia/szkody:  
Data zlecenia: 09-07-2026

## Ocena stanu technicznego pojazdu

| 0146507 | <b>VOLKSWAGEN, Arteon 20-23, Arteon 2.0 TDI Elegance</b> | | | | hatchback |

**Data oględzin:** 20-07-2026

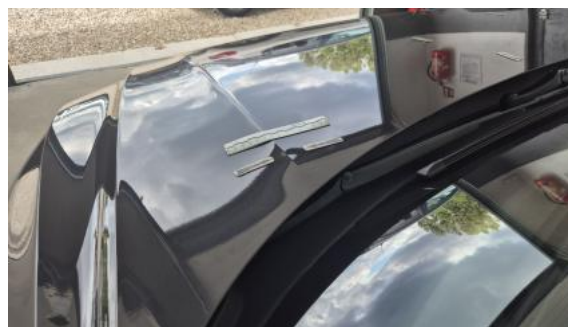
**Fot. 38**  
Pokrywa komory silnika - Wgniecenie/odkształcenie 1

| Poz. | Nazwa części | Nr katalogowy | Opis uszkodzenia | Czas [rbg] |
|---|---|---|---|---|
| 3 | Pokrywa przednia | 3G8823031C | wgniecenie, rysa/odprysk, ślady korozji | 1 |

| Poz. | Nazwa części | Rodzaj lakierowania | Opis uszkodzenia | NS [%] |
|---|---|---|---|---|
| 3 | Pokrywa przednia | III | | |

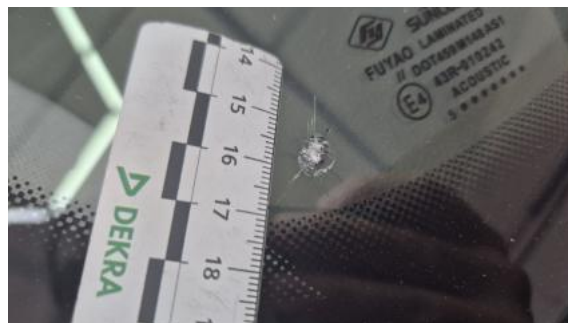
**Fot. 42**

| Poz. | Nazwa części | Nr katalogowy | Opis uszkodzenia | NS [%] |
|---|---|---|---|---|
| 1 | Szyba przednia atermiczna podgrzewana | 3G8845011ACNVB | pęknięcie, rysa/odprysk | |

Szyba czołowa - Pęknięcie/rozerwanie 1

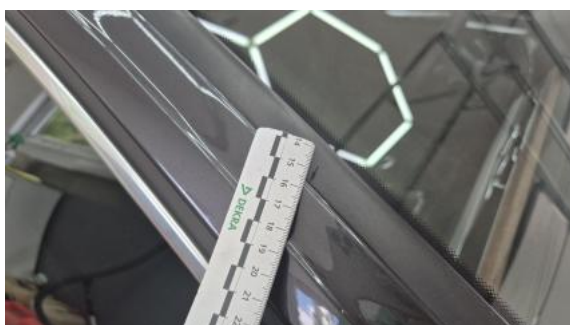
**Fot. 43**

Uszczelka/listwa szyby czołowej - Rysa/odprysk 1

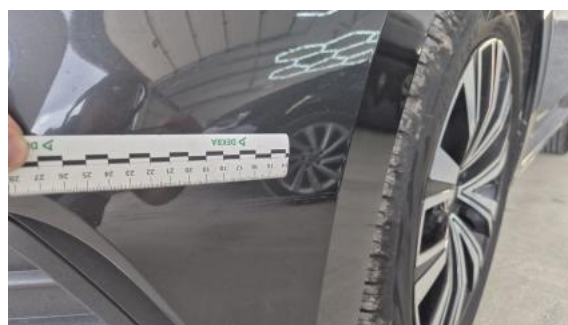
**Fot. 44**

| Poz. | Nazwa części | Nr katalogowy | Opis uszkodzenia | Czas [rbg] |
|---|---|---|---|---|
| 1 | Róg zderzaka boczny L | 3G8807795BGRU | zarysowanie | |

Zderzak - Rysa/odprysk 1

| Poz. | Nazwa części | Rodzaj lakierowania | Opis uszkodzenia | NS [%] |
|---|---|---|---|---|
| 1 | Zderzak przedni, część boczna k L | K3 | | |

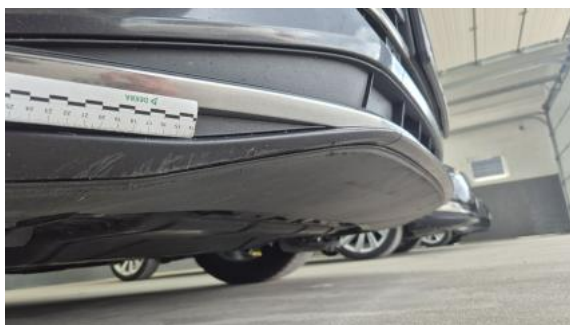
**Fot. 45**

Zderzak - Rysa/odprysk 2

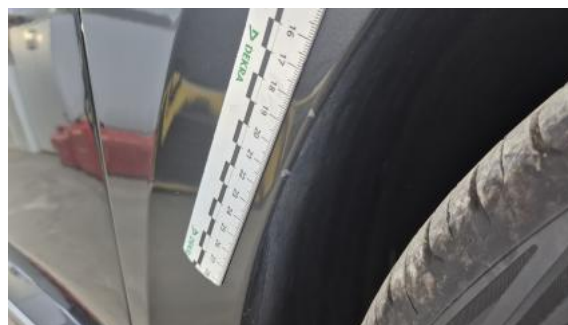
**Fot. 46**

| Poz. | Nazwa części | Nr katalogowy | Opis uszkodzenia | Czas [rbg] |
|---|---|---|---|---|
| 1 | Błotnik przedni R | 3G8821106 | rysa/odprysk | |

Światnik przedni P - Rysa/odprysk 1

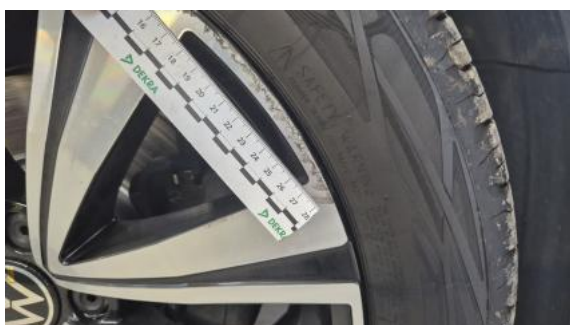
**Fot. 47**

| Poz. | Nazwa części | Nr katalogowy | Opis uszkodzenia | Czas [rbg] |
|---|---|---|---|---|
| 7 | Tarcza koła aluminiowa przód R | 3G8601025FFZZ | zarysowanie | 1 |

Felga aluminiowa przednia P - Rysa/odprysk 1

| Poz. | Nazwa części | Rodzaj lakierowania | Opis uszkodzenia | NS [%] |
|---|---|---|---|---|
| 7 | Tarcza koła (ALU) - duża | SP | | |

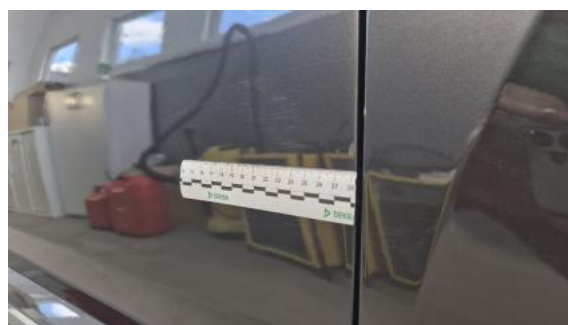
**Fot. 48**

| Poz. | Nazwa części | Przedział grubości powłoki lakierowej [µm] |
|---|---|---|
| 1 | Drzwi przednie prawe | 150 - 1000 |

| Poz. | Nazwa części | Nr katalogowy | Opis uszkodzenia | Czas [rbg] |
|---|---|---|---|---|
| 5 | Drzwi przednie (nieuzbrojone) R | 3G8831056AK | zarysowanie | |

Drzwi przednie P - Rysa/odprysk 1

| Poz. | Nazwa części | Rodzaj lakierowania | Opis uszkodzenia | NS [%] |
|---|---|---|---|---|
| 4 | Drzwi przednie, część dolna C-E R | III | | |

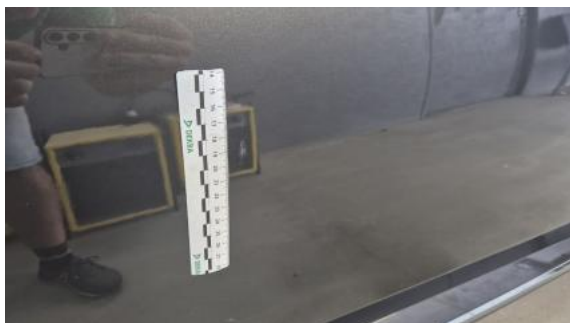
**Fot. 49**

Drzwi przednie P - Rysa/odprysk 2

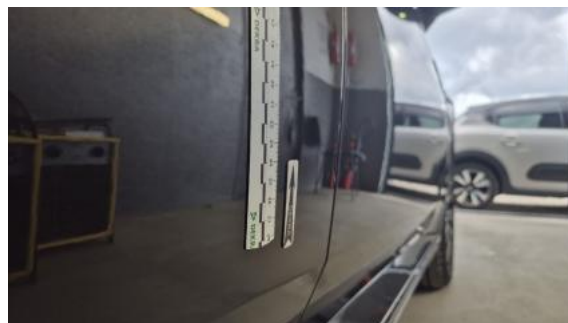
**Fot. 50**

| Poz. | Nazwa części | Przedział grubości powłoki lakierowej [µm] |
|---|---|---|
| 1 | Drzwi tylne prawe | 150 - 300 |

| Poz. | Nazwa części | Nr katalogowy | Opis uszkodzenia | Czas [rbg] |
|---|---|---|---|---|
| 4 | Drzwi tylne (nieuzbrojone) R | 3G8833056N | wgniecenie | |

Drzwi tylne P - Wgniecenie/odkształcenie 1

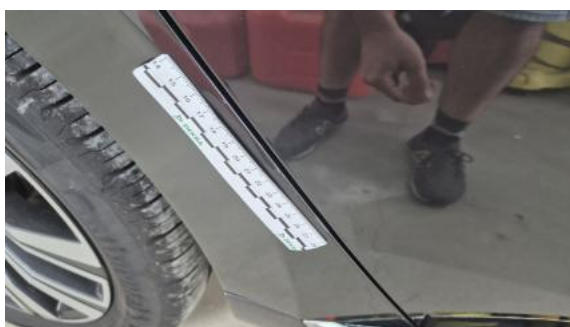
**Fot. 51**

| Poz. | Nazwa części | Przedział grubości powłoki lakierowej [µm] |
|---|---|---|
| 1 | Błotnik tylny prawy/ściana boczna prawa | pow. 2000 |

| 6 | Błotnik tylny R | 3G8809844 | rysa/odprysk | |

Łotnik tylny P / Ściana boczna P - Rysa/odprysk 1

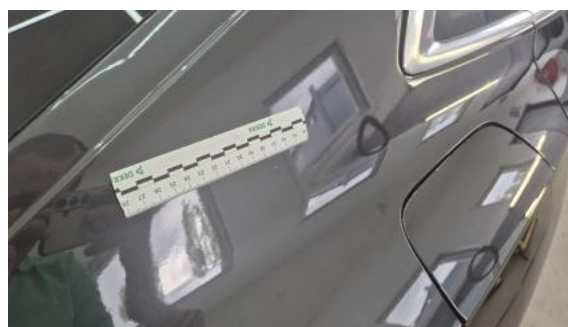
**Fot. 52**

Łotnik tylny P / Ściana boczna P - Rysa/odprysk 2

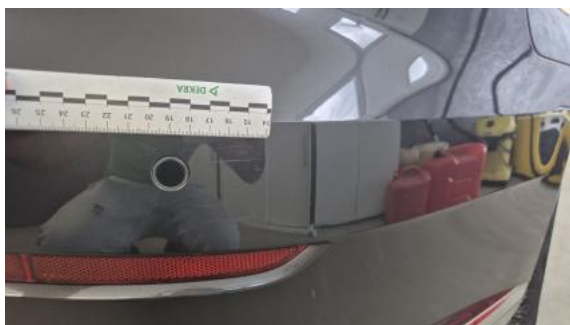
**Fot. 53**

| Poz. | Nazwa części | Nr katalogowy | Opis uszkodzenia | Czas [rbg] |
|---|---|---|---|---|
| 6 | Nakładka zderzaka tylnego, góra | 3G8807417GRU | wgniecenie, zarysowanie | 1 |

Zderzak tylny - Rysa/odprysk 1

| Poz. | Nazwa części | Rodzaj lakierowania | Opis uszkodzenia | NS [%] |
|---|---|---|---|---|
| 6 | Zderzak tylny, część górna a-d | K3 | | |

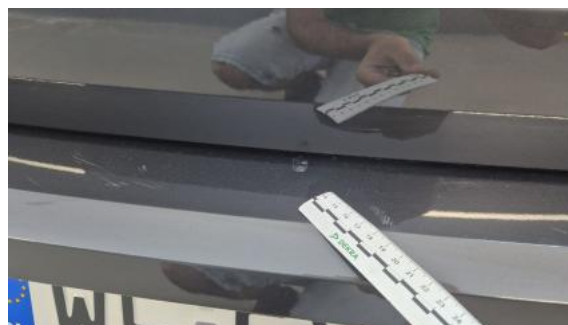
**Fot. 54**

Zderzak tylny - Rysa/odprysk 2

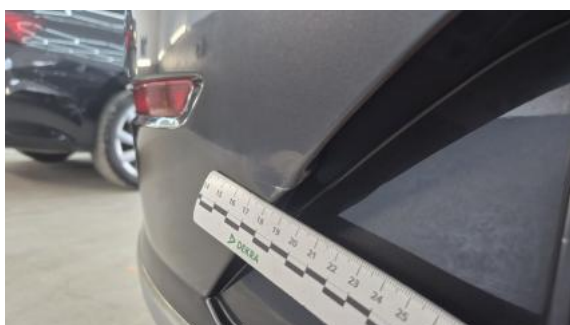
**Fot. 55**

Zderzak tylny - Wgniecenie/odkształcenie 1

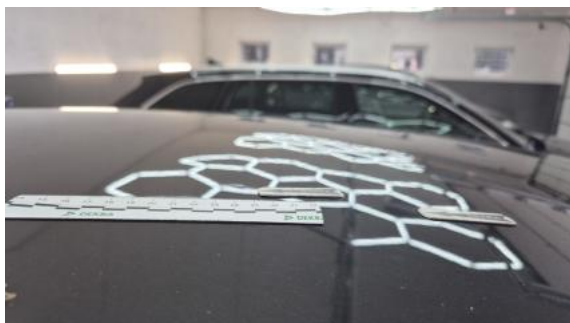
**Fot. 57**

| Poz. | Nazwa części | Nr katalogowy | Opis uszkodzenia | Czas [rbg] |
|---|---|---|---|---|
| 4 | Dach | 3G8817111 | wgniecenie, odpryski lakieru, ślady korozji | 1 |

Dach - Wgniecenie/odkształcenie 1

| Poz. | Nazwa części | Rodzaj lakierowania | Opis uszkodzenia | NS [%] |
|---|---|---|---|---|
| 5 | Dach, część środkowa | III | | |

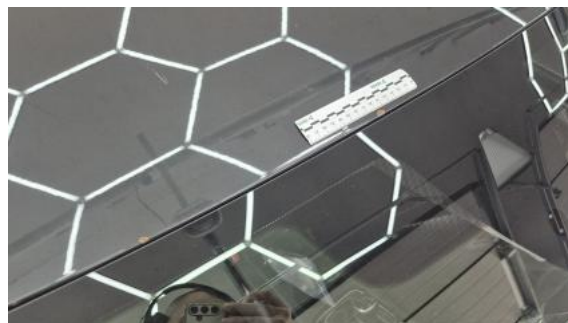
**Fot. 58**

Dach - Inne 1

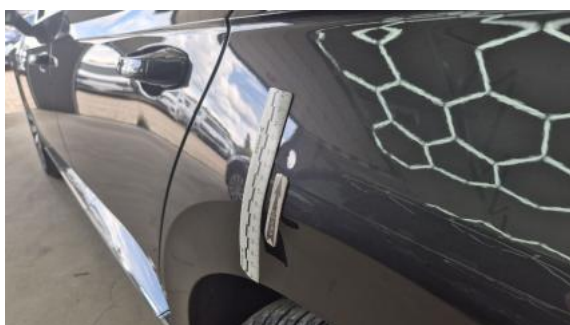
**Fot. 59**

| Poz. | Nazwa części | Nr katalogowy | Opis uszkodzenia | Czas [rbg] |
|---|---|---|---|---|
| 5 | Błotnik tylny L | 3G8809843 | wgniecenie, rysa/odprysk | |

Błotnik tylny L / Ściana boczna L - Wgniecenie/odkształcenie 1

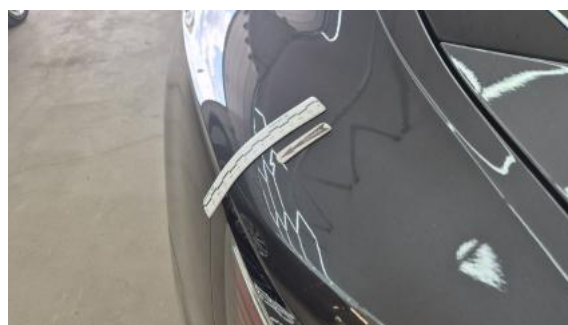
**Fot. 60**

Błotnik tylny L / Ściana boczna L - Wgniecenie/odkształcenie 2

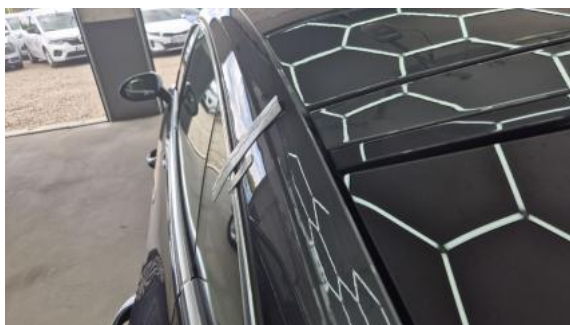
**Fot. 61**

Błotnik tylny L / Ściana boczna L() - Wgniecenie/odkształcenie 3

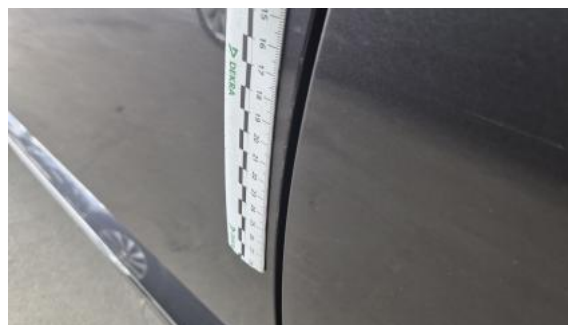
**Fot. 62**

| Poz. | Nazwa części | Nr katalogowy | Opis uszkodzenia | Czas [rbg] |
|---|---|---|---|---|
| 3 | Drzwi przednie (nieuzbrojone) L | 3G8831055AK | rysa/odprysk | |

Drzwi przed L - Rysa/odprysk 1
