## Ocena stanu technicznego pojazdu

| | <b>VOLKSWAGEN, Crafter TDI Euro6 1968ccm-140KM 3,5 17-24, Crafter...</b> | | | | furgon, wysoki d... |
| WE2Y006 | WV1ZZZSYZM9043962 | | 25-03-2021/2021 | 18-03-2026 | biały/UNI |

**Data oględzin:** 06-10-2025

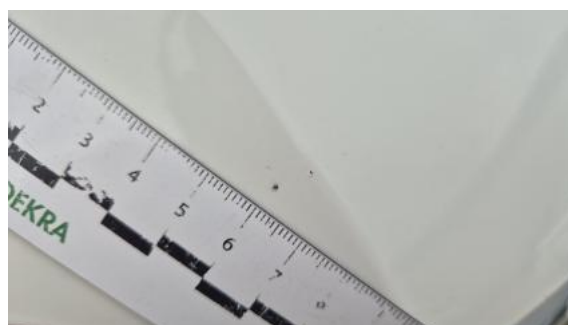
**Fot. 32**  
Pokrywa komory silnika - Inne 1

| Poz. | Nazwa części | Nr katalogowy | Opis uszkodzenia | Czas [rbg] |
|---|---|---|---|---|
| 1 | Pokrywa przednia | 7C0823033 | odpryski lakieru, ślady korozji | |

| Poz. | Nazwa części | Rodzaj lakierowania | Opis uszkodzenia | NS [%] |
|---|---|---|---|---|
| 1 | Pokrywa przednia | III | | |

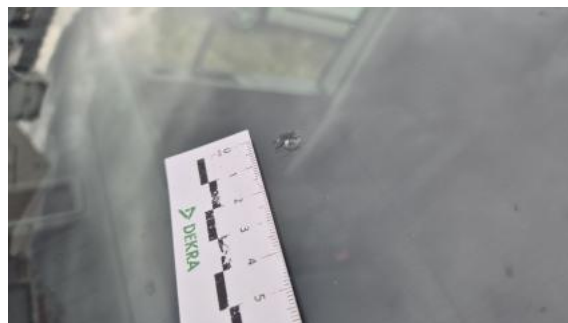
**Fot. 34**

| Poz. | Nazwa części | Nr katalogowy | Opis uszkodzenia | NS [%] |
|---|---|---|---|---|
| 1 | Szyba przednia barwiona/ogrzew. | 7C0845099EANVB | pęknięcie | |

Szyba czołowa - Pęknięcie/rozerwanie 1

| Poz. | Nazwa części | Nr katalogowy | Opis uszkodzenia | NS [%] |
|---|---|---|---|---|
| 2 | Kpl.montażowy/naprawczy-kpl.do klejenia | DH009100 | | |

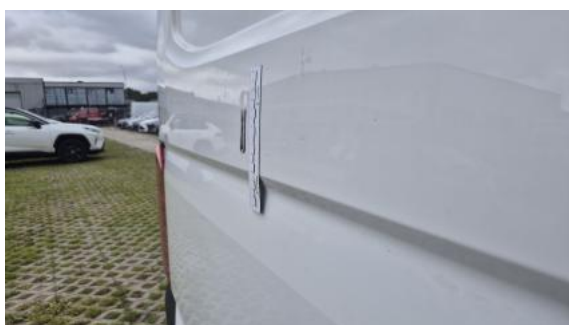
**Fot. 35**

| Poz. | Nazwa części | Nr katalogowy | Opis uszkodzenia | Czas [rbg] |
|---|---|---|---|---|
| 1 | Błotnik tylny R | 7C3809606BH | wgniecenie | |

Łotnik tylny P / Ściana boczna P - Wgniecenie/odkształcenie 1

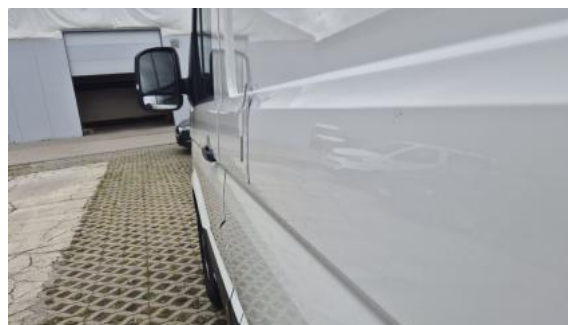
**Fot. 38**

Łotnik tylny L / Ściana boczna L - Wgniecenie/odkształcenie 1

| 3 | Ściana boczna L | 7C0809555D | | 1.2 |

| Poz. | Nazwa części | Rodzaj lakierowania | Opis uszkodzenia | NS [%] |
|---|---|---|---|---|
| 3 | Ściana boczna, część górna, nieprzeszkłona A-B L | III | | |

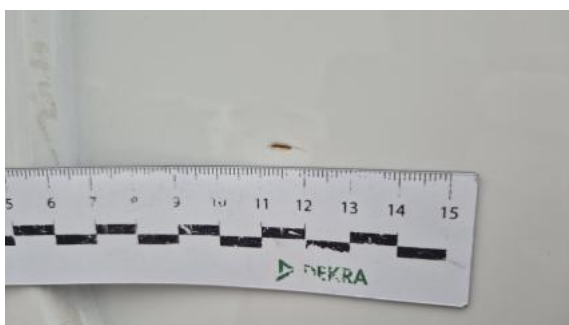
**Fot. 39**

Łotnik tylny L / Ściana boczna L - Inne 1

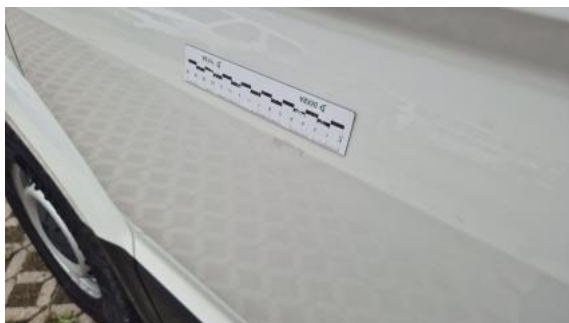
**Fot. 41**

| 2 | Drzwi przednie (nieuzbrojone) L | 7C0831055H | rysa/odprysk, ślady korozji | |

Drzwi przed L - Rysa/odprysk 1

| Poz. | Nazwa części | Rodzaj lakierowania | Opis uszkodzenia | NS [%] |
|---|---|---|---|---|
| 2 | Drzwi przednie, część dolna C-E L | III | | |

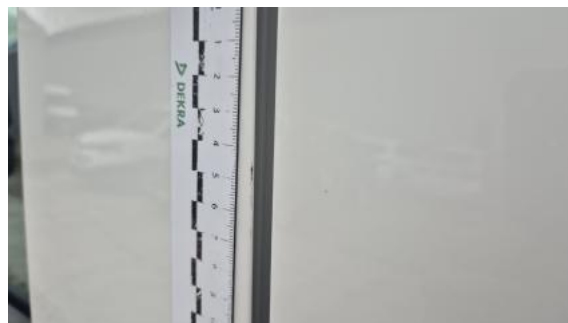
**Fot. 42**

Drzwi przed L - Inne 1
