## WYCENA WARTOŚCI

Zadanie: Określenie wartości rynkowej pojazdu

| DANE IDENTYFIKACYJNE POJAZDU | | Dane: [O] X-2026 | |
|---|---|---|---|
| Marka: | AUDI | Nr rejestracyjny: | WE7A475 |
| Model pojazdu: | A4 Avant Quattro 40 TDi MR`20 E6d B9 | Nr Info-Ekspert: | 002-03745 |

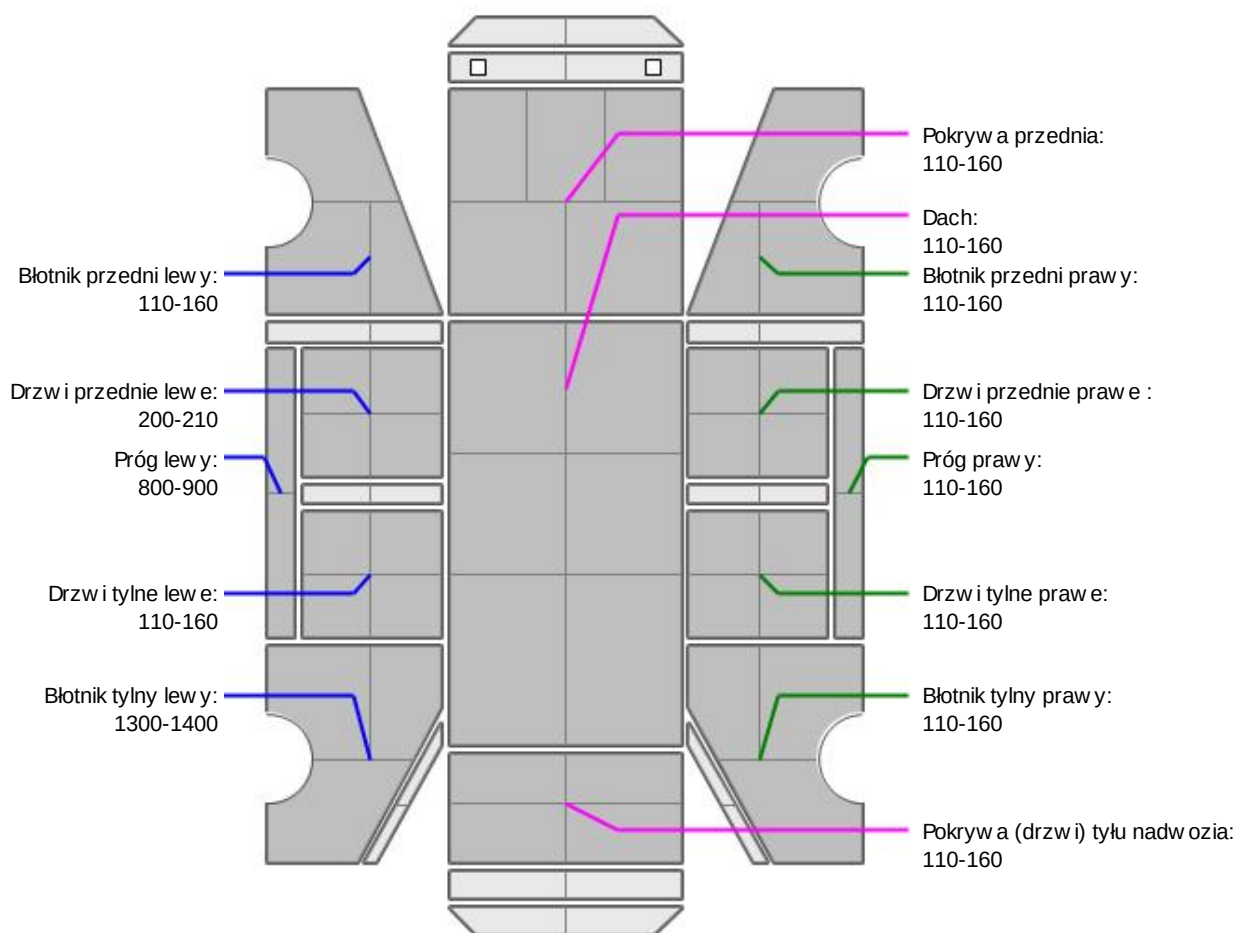
## NADWOZIE – Opis powłoki lakierowej

| L.p. | Nazwa elementu | L / P | Grubość powłoki [µm] | Opis |
| 1 | Pokrywa przednia | | 110-160 | |
| 2 | Dach | | 110-160 | |
| 3 | Błotnik przedni | L | 110-160 | |
| 4 | Próg | L | 800-900 | |
| 5 | Drzwi przednie | L | 200-210 | |
| 6 | Drzwi tylne | L | 110-160 | |
| 7 | Błotnik tylny | L | 1300-1400 | |
| 8 | Błotnik przedni | P | 110-160 | |
| 9 | Próg | P | 110-160 | |
| 10 | Drzwi przednie | P | 110-160 | |
| 11 | Drzwi tylne | P | 110-160 | |
| 12 | Błotnik tylny | P | 110-160 | |
| 13 | Pokrywa (drzwi) tyłu nadwozia | | 110-160 | |

Podane przedziały grubości powłoki lakierowej poszczególnych elementów dotyczą wyłącznie punktów pomiarowych, tj. trzech wybranych miejsc na danym elemencie nadwozia. Nie oznacza to, że w pozostałych obszarach danego elementu grubość powłoki jest jednakowa ani że nie może wykroczyć poza wskazane zakresy. Pomiary wykonano urządzeniem będącym w posiadaniu rzeczoznawcy. Pomiar wykonany innym przyrządem może się różnić.
