## Ocena stanu technicznego pojazdu

| 0139147 | <b>AUDI, A4 [8W] 19-24, A4 35 TDI mHEV Advanced S tronic</b> | | | | sedan |

**Data oględzin:** 22-09-2026

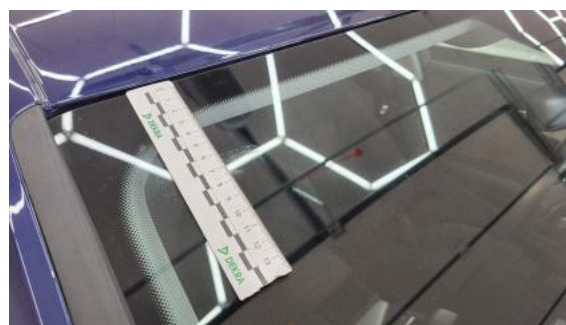
**Fot. 40**

| Poz. | Nazwa części | Nr katalogowy | Opis uszkodzenia | Czas [rbg] |
|---|---|---|---|---|
| 1 | Szyba przednia barwiona | 8W0845099AGNVB | rysa/odprysk | |

Szyba czołowa - Rysa/odprysk 1

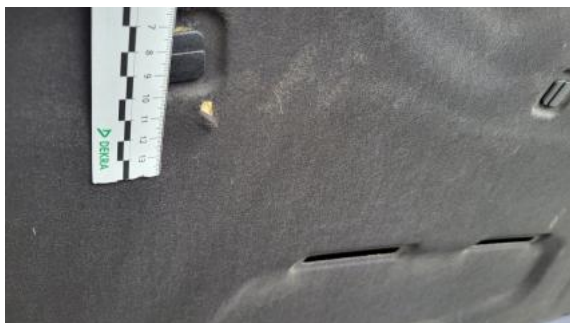
**Fot. 41**

| Poz. | Nazwa części | Nr katalogowy | Opis uszkodzenia | NS [%] |
|---|---|---|---|---|
| 1 | Wykładzina tłumiąca pokrywy przedniej | 8W0863825B | pęknięcie/rozerwanie | |

Wykładzina pokrywy komory silnika - Pęknięcie/rozerwanie 1

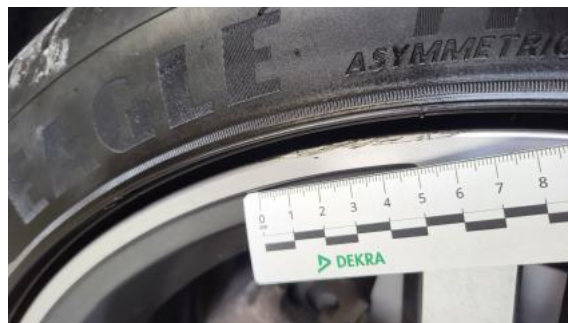
**Fot. 42**

| Poz. | Nazwa części | Nr katalogowy | Opis uszkodzenia | Czas [rbg] |
|---|---|---|---|---|
| 6 | Felga koła przedniego prawego | | zarysowanie | 0.01 |

Felga aluminiowa przednia P - Rysa/odprysk 1

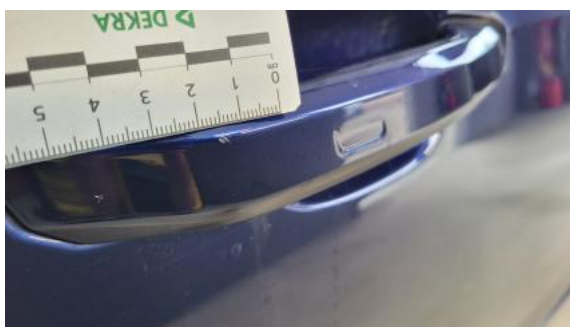
**Fot. 43**

| Poz. | Nazwa części | Nr katalogowy | Opis uszkodzenia | Czas [rbg] |
|---|---|---|---|---|
| 4 | Klamka zewnętrzna drzwi przednich R | 8W0837206B | rysa/odprysk | |

Kłamka drzwi prz P - Rysa/odprysk 1

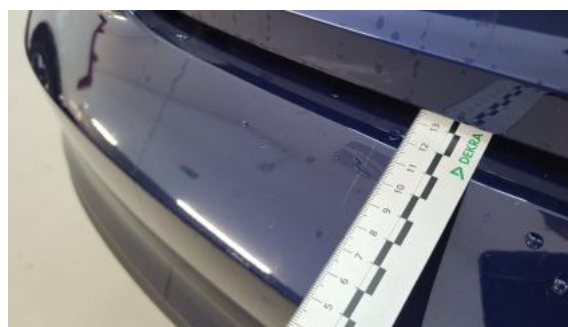
**Fot. 44**

Zderzak tylny - Rysa/odprysk 1

| Poz. | Nazwa części | Rodzaj lakierowania | Opis uszkodzenia | NS [%] |
|---|---|---|---|---|
| 1 | Zderzak tylny, kompletny k/e | K3 | | |

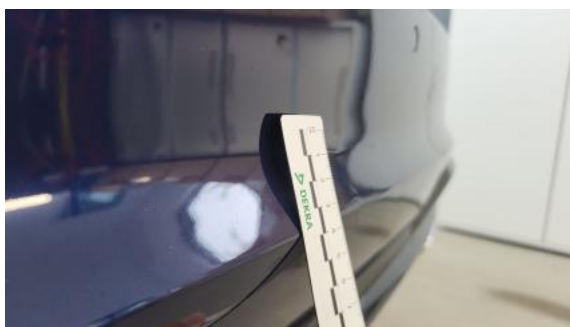
**Fot. 45**

| Poz. | Nazwa części | Nr katalogowy | Opis uszkodzenia | Czas [rbg] |
|---|---|---|---|---|
| 1 | Okładzina zderzaka tylnego | 8W5807067FGRU | wgniecenie, pęknięcia powłoki lakierowej | 1 |

Zderzak tylny - Wgniecenie/odkształcenie 1

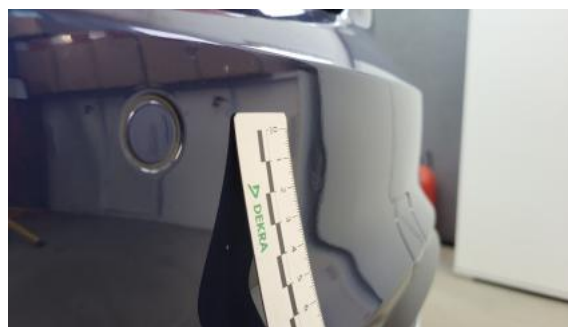
**Fot. 46**

Zderzak tylny - Wgniecenie/odkształcenie 2

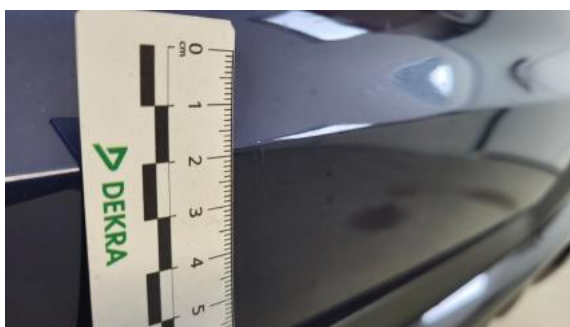
**Fot. 47**

Zderzak tylny - Pęknięcie/rozerwanie 1

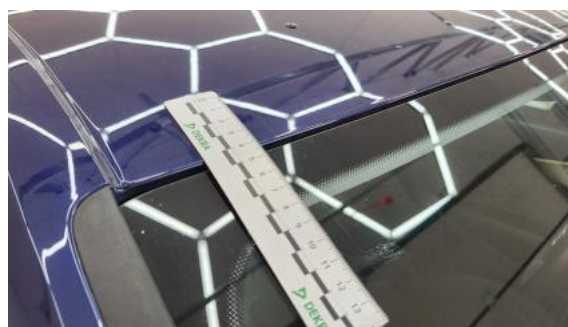
**Fot. 48**

| Poz. | Nazwa części | Nr katalogowy | Opis uszkodzenia | Czas [rbg] |
|---|---|---|---|---|
| 2 | Dach | 8W5817111 | rysa/odprysk | |

Dach - Rysa/odprysk 1

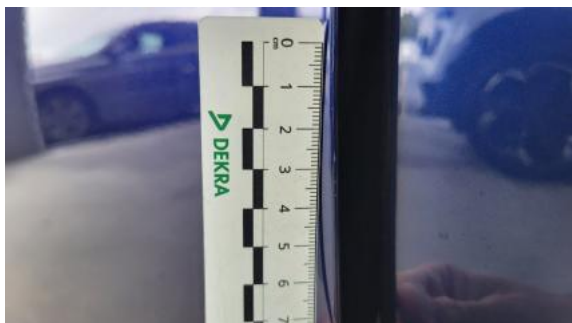
**Fot. 49**

| Poz. | Nazwa części | Nr katalogowy | Opis uszkodzenia | Czas [rbg] |
|---|---|---|---|---|
| 3 | Drzwi przednie (nieuzbrojone) L | 8W0831051B | rysa/odprysk | |

Drzwi przed L - Rysa/odprysk 1

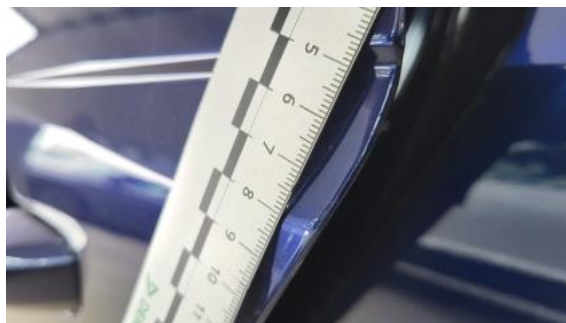
**Fot. 50**

| Poz. | Nazwa części | Nr katalogowy | Opis uszkodzenia | Czas [rbg] |
|---|---|---|---|---|
| 5 | Drzwi tylne (nieuzbrojone) L | 8W5833051D | rysa/odprysk | |

Drzwi tylne L - Rysa/odprysk 1

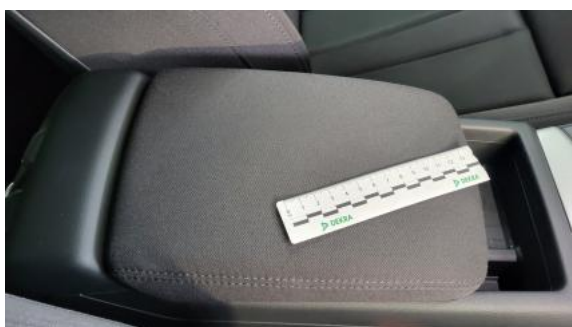
**Fot. 51**

Podłokietnik środkowy przedni - Inne 1

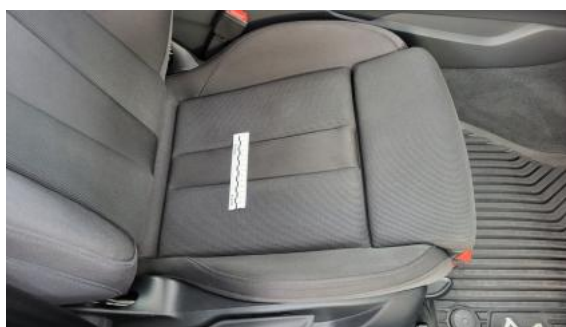
**Fot. 52**

Fotel prz. praw. - Inne 1
