## WYCENA WARTOŚCI

Zadanie: Ocena stanu technicznego i określenie wartości rynkowej pojazdu

| DANE IDENTYFIKACYJNE POJAZDU | | Dane: [D] IV-2026 | |
|---|---|---|---|
| Marka: | RENAULT | Nr rejestracyjny: | WE8P550 |
| Model pojazdu: | Master FWD 2.3 dCi MR`19 E6 3.5t | Nr Info-Ekspert: | 031-11124 |

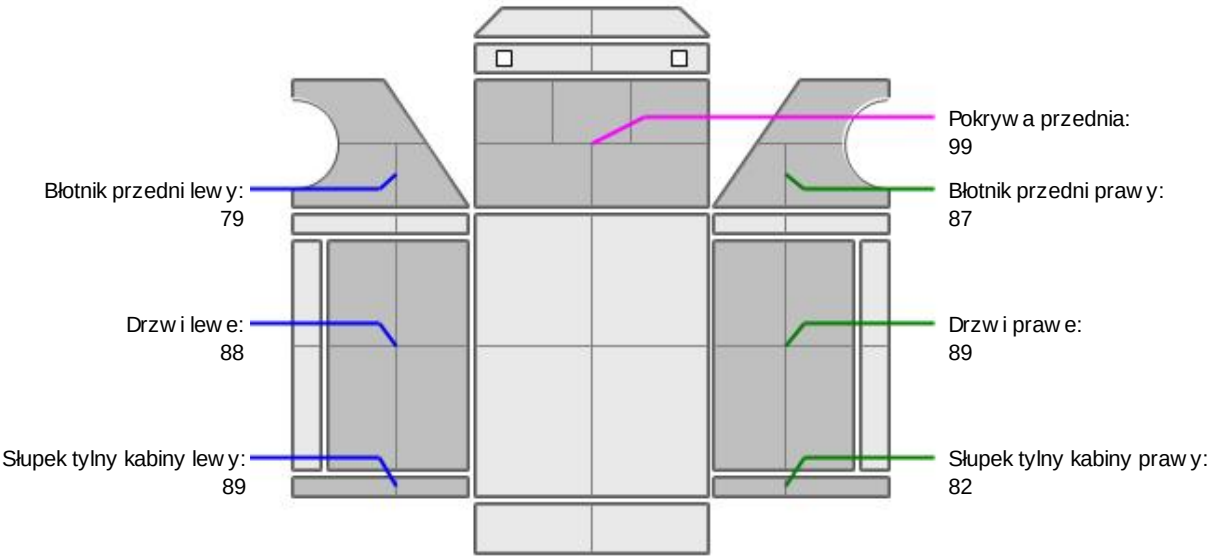
**KABINA KIEROWCY – Opis powłoki lakierowej**

| L.p. | Nazwa elementu | L / P | Grubość powłoki [µm] | Opis |
| 1 | Pokrywa przednia | | 99 | |
| 2 | Błotnik przedni | L | 79 | |
| 3 | Drzwi | L | 88 | |
| 4 | Słupek tylny kabiny | L | 89 | |
| 5 | Błotnik przedni | P | 87 | |
| 6 | Drzwi | P | 89 | |
| 7 | Słupek tylny kabiny | P | 82 | |

Podane przedziały grubości powłoki lakierowej poszczególnych elementów dotyczą wyłącznie punktów

pomiarowych, tj. trzech wybranych miejsc na danym elemencie nadwozia. Nie oznacza to, że w pozostałych obszarach danego elementu grubość powłoki jest jednakowa ani że nie może wykaczać poza wskazane zakresy. Pomiary wykonano urządzeniem będącym w posiadaniu rzeczoznawcy. Pomiar wykonany innym przyrządem może się różnić.
