## WYCENA WARTOŚCI

Zadanie: Ocena stanu technicznego i określenie wartości rynkowej pojazdu

| DANE IDENTYFIKACYJNE POJAZDU | | Dane: [D] VII-2026 | |
|---|---|---|---|
| Marka: | TOYOTA | Nr rejestracyjny: | WE5AE23 |
| Model pojazdu: | ProAce City Verso 1.2 MR`20 E6.3 2.3t | Nr Info-Ekspert: | 037-03310 |

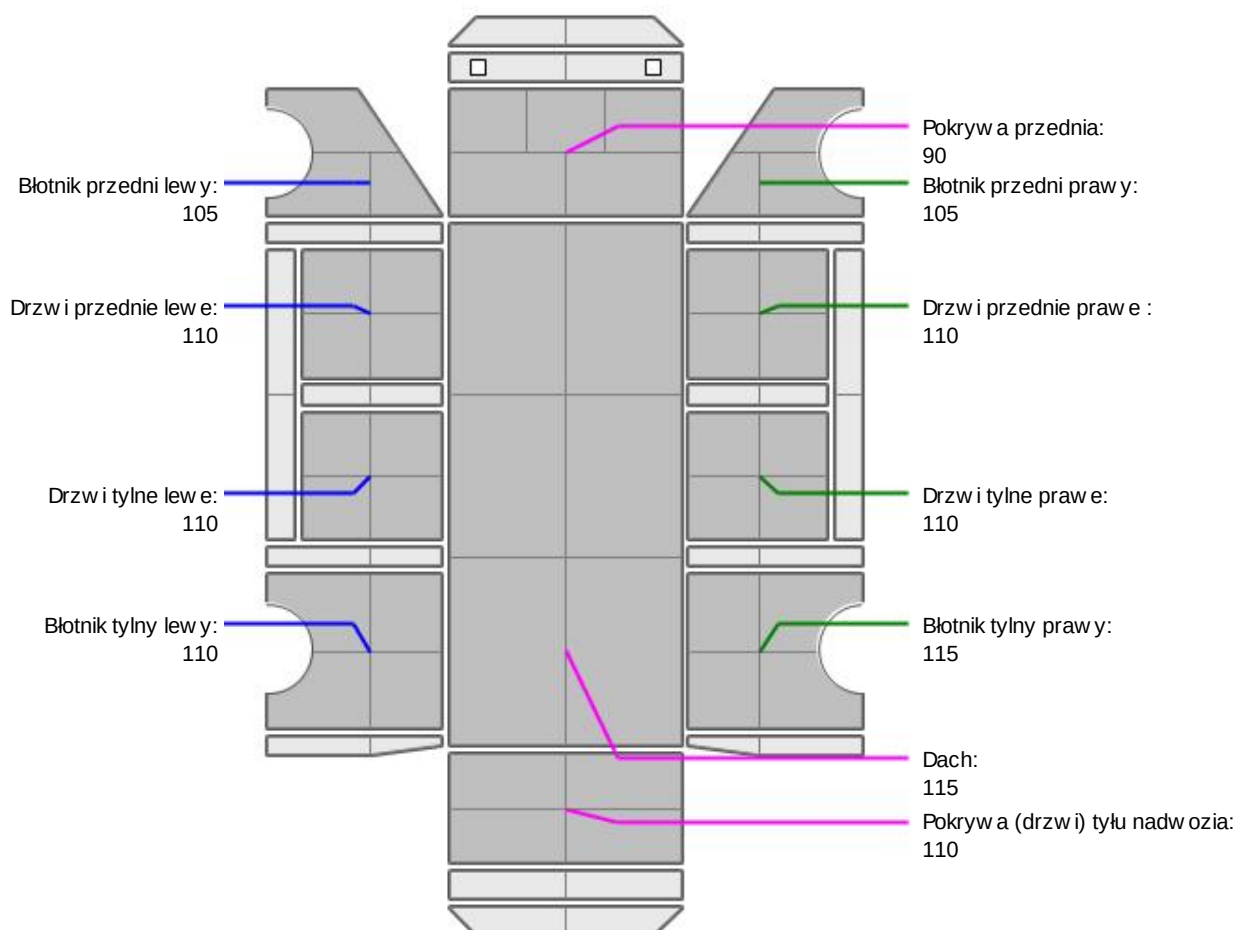
**NADWOZIE – Opis powłoki lakierowej**

| L.p. | Nazwa elementu | L / P | Grubość powłoki [µm] | Opis |
| 1 | Pokrywa przednia | | 90 | |
| 2 | Dach | | 115 | |
| 3 | Błotnik przedni | L | 105 | |
| 4 | Drzwi przednie | L | 110 | |
| 5 | Drzwi tylne | L | 110 | |
| 6 | Błotnik tylny | L | 110 | |
| 7 | Błotnik przedni | P | 105 | |
| 8 | Drzwi przednie | P | 110 | |
| 9 | Drzwi tylne | P | 110 | |
| 10 | Błotnik tylny | P | 115 | |
| 11 | Pokrywa (drzwi) tyłu nadwozia | | 110 | |

Podane przedziały grubości powłoki lakierowej poszczególnych elementów dotyczą wyłącznie punktów pomiarowych, tj. trzech wybranych miejsc na danym elemencie nadwozia. Nie oznacza to, że w pozostałych obszarach danego elementu grubość powłoki jest jednakowa ani że nie może wykroczać poza wskazane zakresy. Pomiary wykonano urządzeniem będącym w posiadaniu rzeczoznawcy. Pomiar wykonany innym przyrządem może się różnić.
