Nr zlecenia: 21/21/08/2026/MHC Mobility Sp. z o.o.

## WYCENA

Zadanie: Określenie wartości rynkowej pojazdu

| DANE IDENTYFIKACYJNE POJAZDU | | Dane: [D] IX-2026 | |
|---|---|---|---|
| Model pojazdu: | <b>ProAce City 1.5 CRD MR`20 E6.3 2.4t</b> | Nr Info-Ekspert: | <b>037-03549</b> |

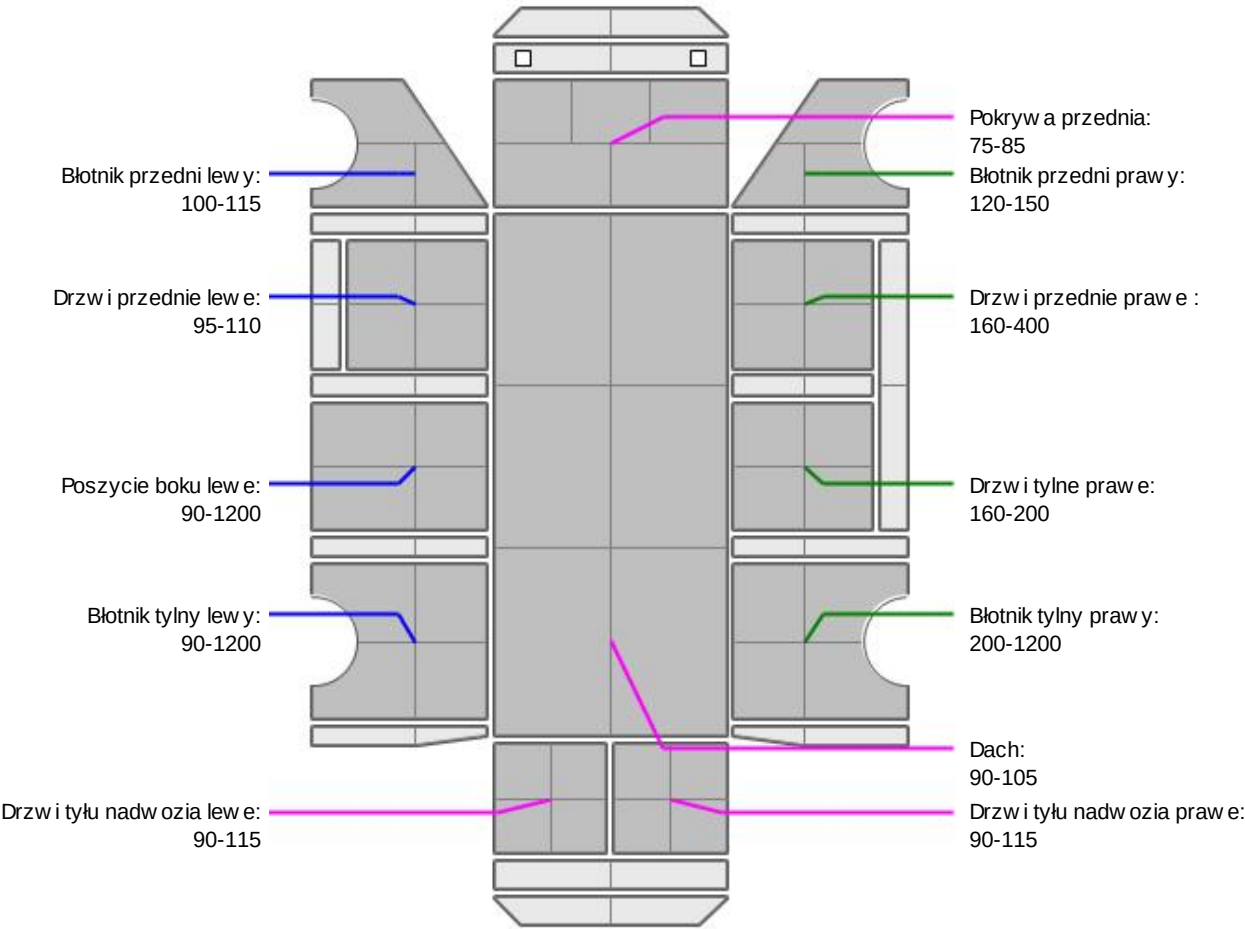
| L.p. | Nazwa elementu | L / P | Grubość powłoki [µm] | Opis |
| 1 | Pokrywa przednia | | 75-85 | |
| 2 | Dach | | 90-105 | |

| 3 | Błotnik przedni | L | 100-115 | |
| 4 | Drzwi przednie | L | 95-110 | |
| 5 | Poszycie boku | L | 90-1200 | |
| 6 | Błotnik tylny | L | 90-1200 | |
| 7 | Drzwi tyłu nadwozia | | 90-115 | |
| 8 | Błotnik przedni | P | 120-150 | |
| 9 | Drzwi przednie | P | 160-400 | |
| 10 | Drzwi tylne | P | 160-200 | |
| 11 | Błotnik tylny | P | 200-1200 | |
| 12 | Drzwi tyłu nadwozia | | 90-115 | |

Podane przedziały grubości powłoki lakierowej poszczególnych elementów dotyczą wyłącznie punktów pomiarowych, tj. trzech wybranych miejsc na danym elemencie nadwozia. Nie oznacza to, że w pozostałych obszarach danego elementu grubość powłoki jest jednakowa ani że nie może wykraczać poza wskazane zakresy. Pomiary wykonano urządzeniem będącym w posiadaniu rzeczoznawcy. Pomiar wykonany innym przyrządem może się różnić.
