**DEKRA Polska - Centrala**  
 02-673 Warszawa, ul. Konstruktorska 12A

**Ocena stanu technicznego pojazdu**

| 0155417 | <b>KIA, e-Niro 22-24, e-Niro 64kWh L</b> | | | | KOM |

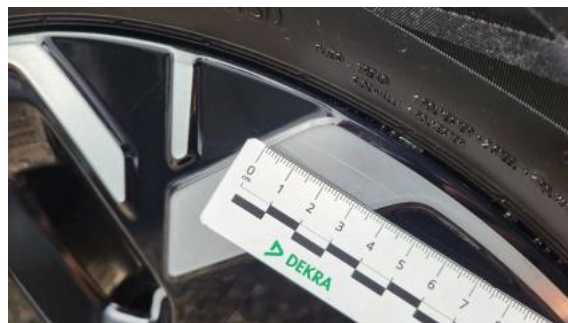
**Fot. 42**

Felga aluminiowa przednia P - Rysa/odprysk 1

| Poz. | Nazwa części | Nr katalogowy | Opis uszkodzenia | Czas [rbg] |
|---|---|---|---|---|
| 14 | Felga koła przedniego prawego | | rysa/odprysk | 0.01 |

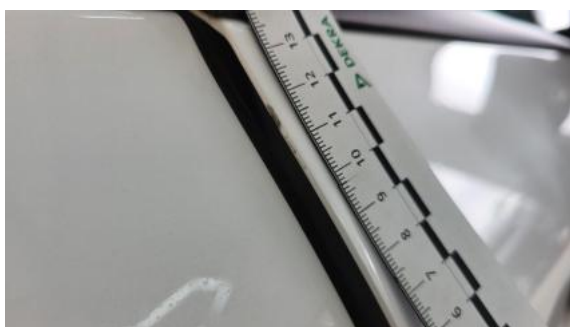
**Fot. 43**

Drzwi przednie P - Rysa/odprysk 1

| Poz. | Nazwa części | Nr katalogowy | Opis uszkodzenia | Czas [rbg] |
|---|---|---|---|---|
| 2 | Drzwi przednie (nieuzbrojone) R | 76004AT000 | rysa/odprysk | |

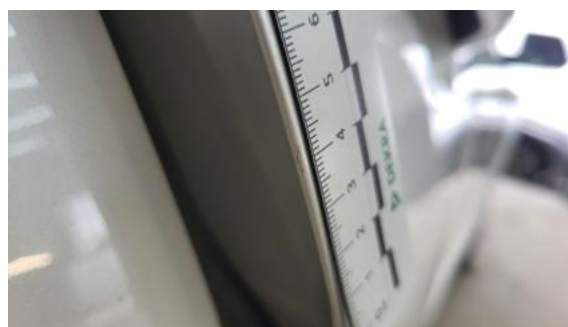
**Fot. 44**

Drzwi tylne P - Rysa/odprysk 1

| Poz. | Nazwa części | Nr katalogowy | Opis uszkodzenia | Czas [rbg] |
|---|---|---|---|---|
| 5 | Drzwi tylne (nieuzbrojone) R | 77004AT000 | rysa/odprysk | |

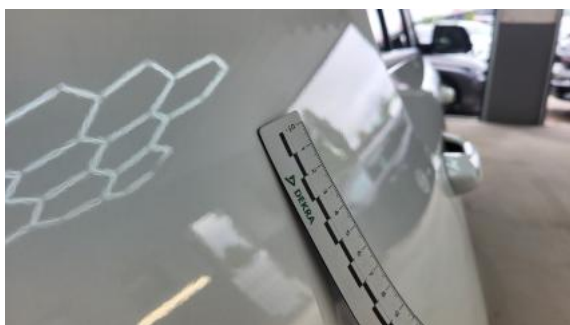
**Fot. 45**

Błotnik tylny P / Ściana boczna P - Wgniecenie/odkształcenie 1

| Poz. | Nazwa części | Nr katalogowy | Opis uszkodzenia | Czas [rbg] |
|---|---|---|---|---|
| 7 | Błotnik tylny R | 71504ATC00 | wgniecenie | |

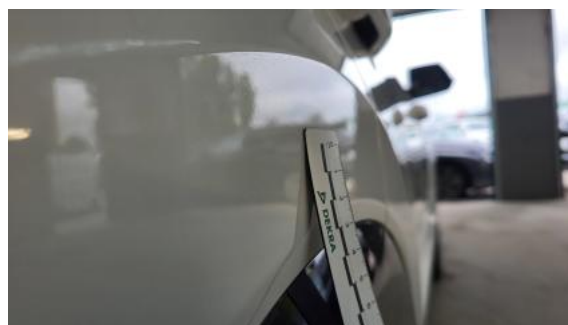
**Fot. 46**

Błotnik tylny P / Ściana boczna P - Wgniecenie/odkształcenie 2

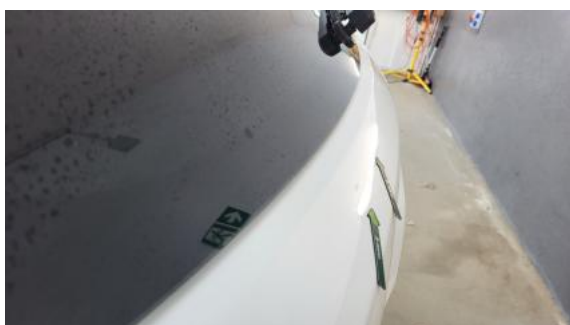
**Fot. 47**

Pokrywy bagażnika - Wgniecenie/odkształcenie 1

| Poz. | Nazwa części | Nr katalogowy | Opis uszkodzenia | Czas [rbg] |
|---|---|---|---|---|
| 8 | Pokrywa tylna | 72800AT060 | wgniecenie | |

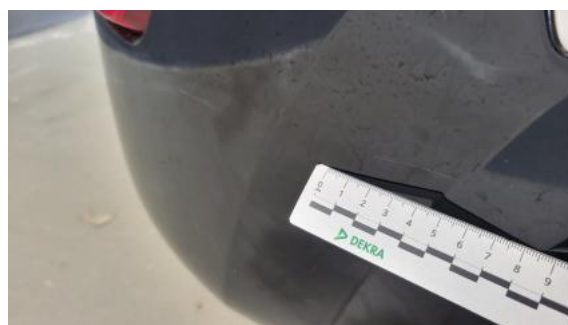
**Fot. 48**

Zderzak tylny - Rysa/odprysk 1

| Poz. | Nazwa części | Nr katalogowy | Opis uszkodzenia | Czas [rbg] |
|---|---|---|---|---|
| 6 | Nakładka zderzaka tylnego, dół | 86650AO020BKL | rysa/odprysk | |

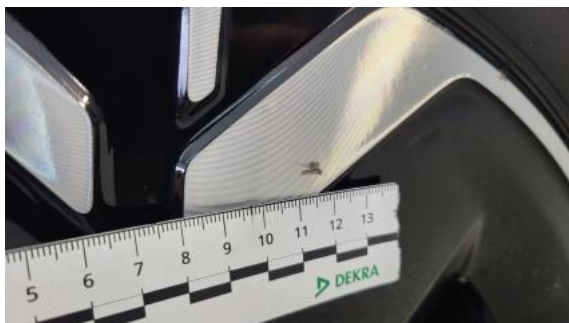
**Fot. 49**  
Felga aluminiowa tylna L - Rysa/odprysk 1

| Poz. | Nazwa części | Nr katalogowy | Opis uszkodzenia | Czas [rbg] |
|---|---|---|---|---|
| 12 | Felga koła tylnego lewego | | rysa/odprysk | 0.01 |

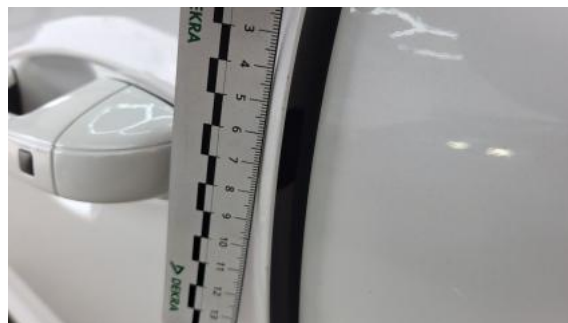
**Fot. 50**  
Drzwi przed L - Rysa/odprysk 1

| Poz. | Nazwa części | Nr katalogowy | Opis uszkodzenia | Czas [rbg] |
|---|---|---|---|---|
| 1 | Drzwi przednie (nieuzbrojone) L | 76003AT000 | rysa/odprysk | |

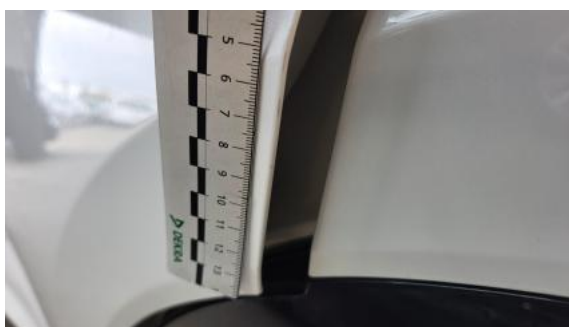
**Fot. 51**  
Drzwi tylne L - Rysa/odprysk 1

| Poz. | Nazwa części | Nr katalogowy | Opis uszkodzenia | Czas [rbg] |
|---|---|---|---|---|
| 4 | Drzwi tylne (nieuzbrojone) L | 77003AT000 | rysa/odprysk | |

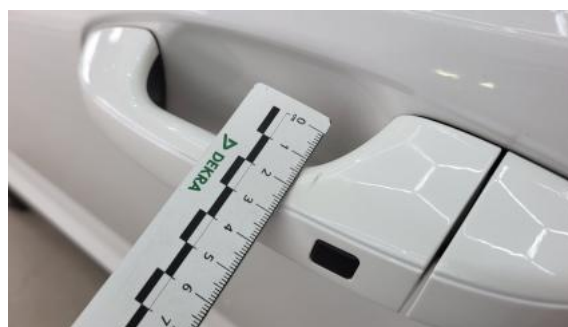
**Fot. 52**  
Klamka drzwi prz L - Rysa/odprysk 1

| Poz. | Nazwa części | Nr katalogowy | Opis uszkodzenia | Czas [rbg] |
|---|---|---|---|---|
| 3 | Kłamka zewnętrzna drzwi przednich L | 82651AT200 | rysa/odprysk | |

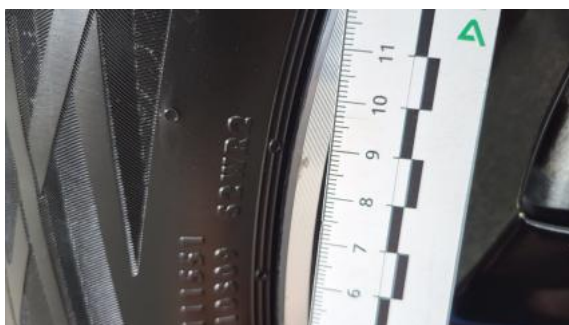
**Fot. 53**  
Felga Aluminiowa przednia L - Rysa/odprysk 1

| Poz. | Nazwa części | Nr katalogowy | Opis uszkodzenia | Czas [rbg] |
|---|---|---|---|---|
| 13 | Felga koła przedniego lewego | | rysa/odprysk | 0.01 |

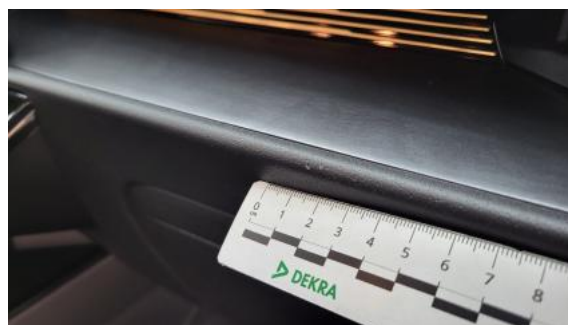
**Fot. 54**  
Listwy deski rozdzielczej - Rysa/odprysk 1

| Poz. | Nazwa części | Nr katalogowy | Opis uszkodzenia | Czas [rbg] |
|---|---|---|---|---|
| 9 | Deska rozdzielcza cz.dolna boczna R | 84730AT000CCV | rysa/odprysk | |

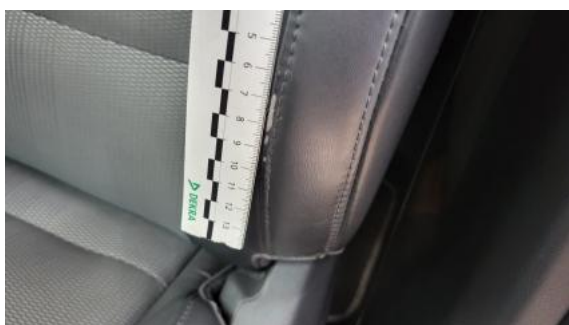
**Fot. 55**  
Fotel prz. lew. - Pęknięcie/rozerwanie 1

| Poz. | Nazwa części | Nr katalogowy | Opis uszkodzenia | NS [%] |
|---|---|---|---|---|
| 1 | Tapicerka oparcia 1.rząd R | 88460AT070AW6 | pęknięcie/rozerwanie | |

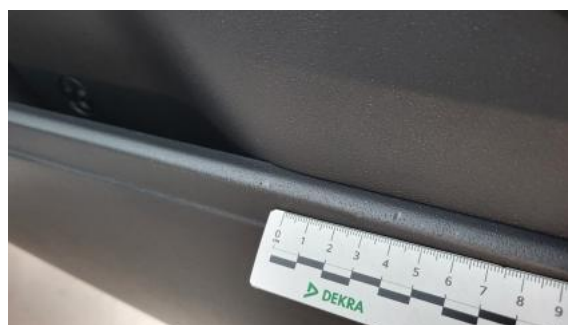
**Fot. 56**  
Tapicerka drzwi przednich P - Rysa/odprysk 1

| Poz. | Nazwa części | Nr katalogowy | Opis uszkodzenia | Czas [rbg] |
|---|---|---|---|---|
| 10 | Tapicerka drzwi, przód R | 82308AT000TM4 | rysa/odprysk | |

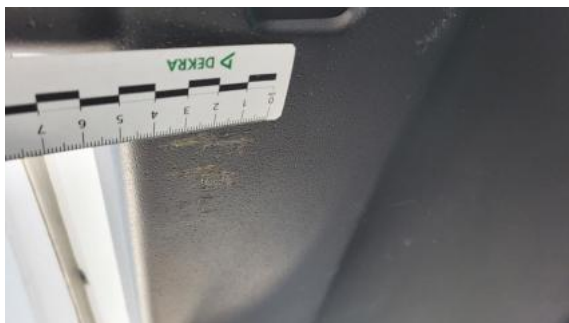
**Fot. 57**

Wykładzina pokrywy tylnej - Rysa/odprysk 1

| Poz. | Nazwa części | Nr katalogowy | Opis uszkodzenia | Czas [rbg] |
|---|---|---|---|---|
| 11 | Nakładka pokrywy tylnej dół | 81710AT000WK | rysa/odprysk | |
