Nr zlecenia DEKRA: MHC/WAW/88352/26/09/21  
 Nr zlecenia/szkody:  
 Data zlecenia: 21-09-2026

## Ocena stanu technicznego pojazdu

| 0156578 | <b>TOYOTA, Corolla TS Kombi 22-, Corolla 2.0 Hybrid Executive</b> | | | | KOM |

**Data oględzin:** 24-09-2026

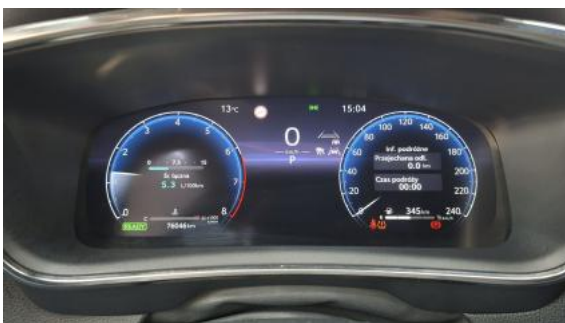
**Fot. 15**  
Zestaw wskaźników - przebieg

| z zapłonem iskrowym | 1986 | 152/112 | automatyczna | 76 046 | 5/5 |

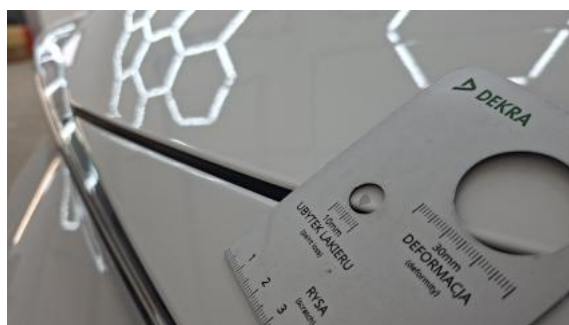
**Fot. 39**

| Poz. | Nazwa części | Nr katalogowy | Opis uszkodzenia | Czas [rbg] |
|---|---|---|---|---|
| 1 | Pokrywa przednia | 5330102380 | punktowe, rysa/odprysk | |

Pokrywa komory silnika - Rysa/odprysk 1

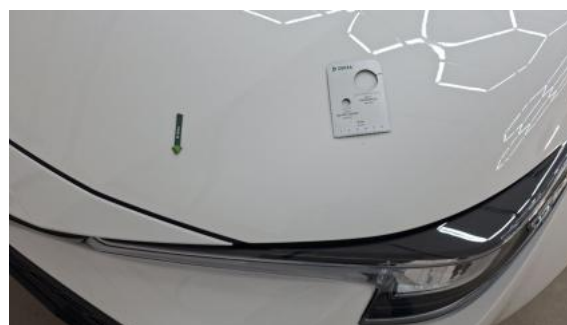
**Fot. 40**

Pokrywa komory silnika - Rysa/odprysk 2

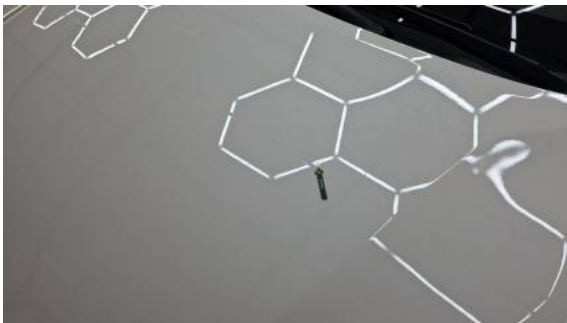
**Fot. 41**

Pokrywa komory silnika - Wgniecenie/odkształcenie 1

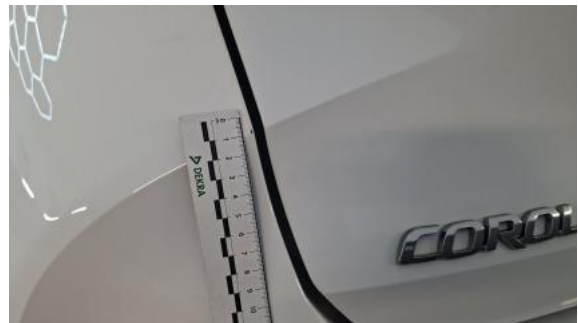
**Fot. 42**

| Poz. | Nazwa części | Nr katalogowy | Opis uszkodzenia | Czas [rbg] |
|---|---|---|---|---|
| 3 | Okladzina zderzaka tylnego | 521590Z948 | łagodne, rysa/odprysk | |

Zderzak tylny cz L - Rysa/odprysk 1

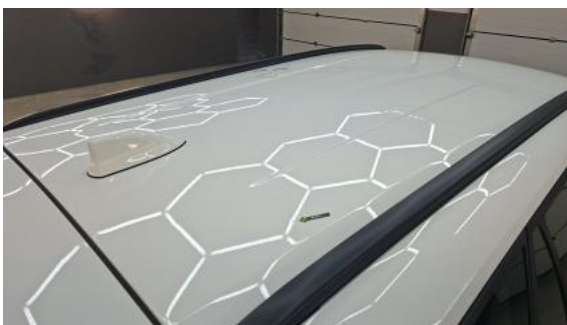
**Fot. 43**

| Poz. | Nazwa części | Przedział grubości powłoki lakierowej [µm] |
|---|---|---|
| 1 | Dach | 150 - 500 |

| Poz. | Nazwa części | Nr katalogowy | Opis uszkodzenia | Czas [rbg] |
|---|---|---|---|---|
| 2 | Dach | 6311102720 | pojedyncze, wgniecenie | |

Dach - Wgniecenie/odkształcenie 1

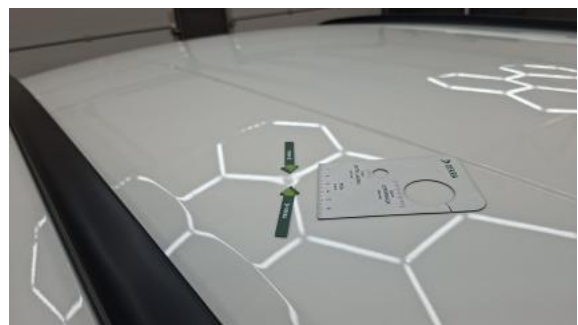
**Fot. 44**

Dach - Wgniecenie/odkształcenie 2

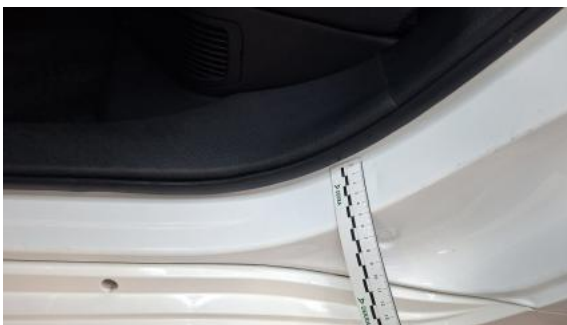
**Fot. 45**

| Poz. | Nazwa części | Nr katalogowy | Opis uszkodzenia | Czas [rbg] |
|---|---|---|---|---|
| 4 | Błotnik tylny L | 6160247091 | pojedyncze, zarysowanie | |

Błotnik tylny L / Ściana boczna L - Wgniecenie/odkształcenie 1
